**COMUNE DI VERTOVA**  
Provincia di Bergamo

# **P.E.B.A.**

Piano per l'Eliminazione delle Barriere Architettoniche

**SCHEDE DI RILIEVO, ANALISI E PROGETTO**

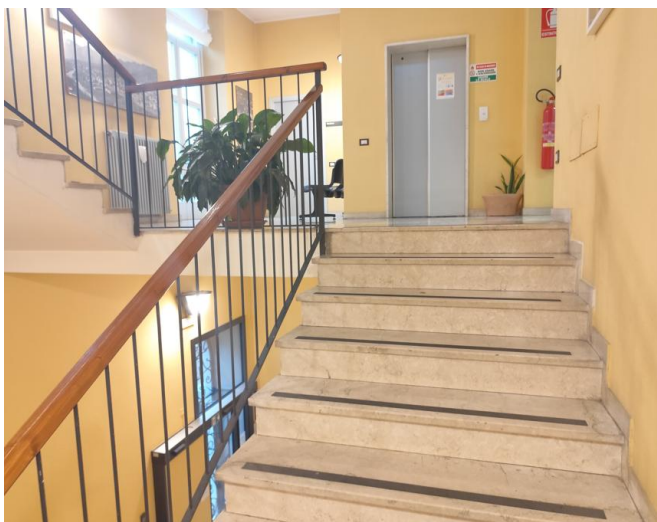
<b>Codice EDIFICIO:</b>	MUN
<b>Riferimento:</b>	MUN_20
<b>Indirizzo:</b>	Via Roma, n. 12
<b>Località:</b>	Vertova

<b>Riferimenti PGT:</b>	Aree per servizi.	
<b>Denominazione edificio:</b>	Municipio	
<b>Ubicazione barriera:</b>	Interno. Scala tra piano terra e piani primo e secondo.	
<b>Descrizione:</b>	Spazi interni. Scala tra piano terra e piani primo e secondo.	
<b>Accessibilità:</b>	<b><u>NON ACCESSIBILE</u></b> Non accessibile a persone con disabilità visiva. Accessibile parzialmente a persone con disabilità uditiva e cognitiva.	
<b>Conformità:</b>	Conformità. Larghezza	
	Non conformità. Assenza corrimano su entrambe i lati. Assenza segnale tattile a segnalazione della scala.  D.P.R. 503/1996, art. 7, 15; D.M. 236/1989, artt. 4.4, 4.1.10, 8.1.10; L.R. Lombardia n. 6/1989, artt. 5.3.1, 6.2, 6.4; L.N. 68/1999; D.Lgs. 81/2008, art. 63.	
<b>Interventi di messa a norma:</b>	Prevedere corrimano su entrambe i lati. Prevedere segnale tattile a segnalazione della scala.	
<b>Interventi consigliati:</b>	Nessuno.

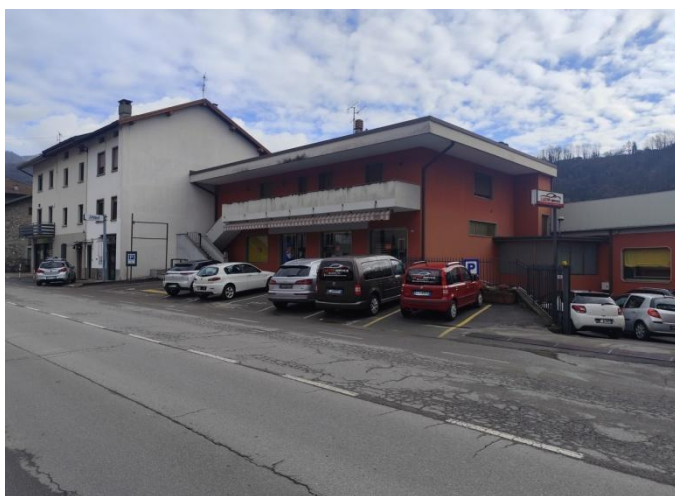
<b>Codice PERCORSO:</b>	PER_01
<b>Riferimento:</b>	PED_02
<b>Indirizzo:</b>	via Don B. Ferrari
<b>Località:</b>	Vertova

<b>Descrizione:</b>	Percorso pedonale assente.	
<b>Accessibilità:</b>	<b><u>NON ACCESSIBILE</u></b> Non accessibile a chiunque.	
<b>Conformità:</b>	Conformità.	
	Non conformità. Assenza di marciapiedi o percorso pedonale.  D.P.R. 503/1996, art. 16; D.M. 236/1989, artt. 4.4, 4.2.1, 4.2.2; L.R. Lombardia n. 6/1989, artt. 2.1.4, 6.2, 6.4; L.N. 68/1999; D.Lgs. 81/2008, art. 63.	
<b>Interventi di messa a norma:</b>	Prevedere percorso pedonale sicuro o marciapiedi.	
<b>Interventi consigliati:</b>	Nessuno.

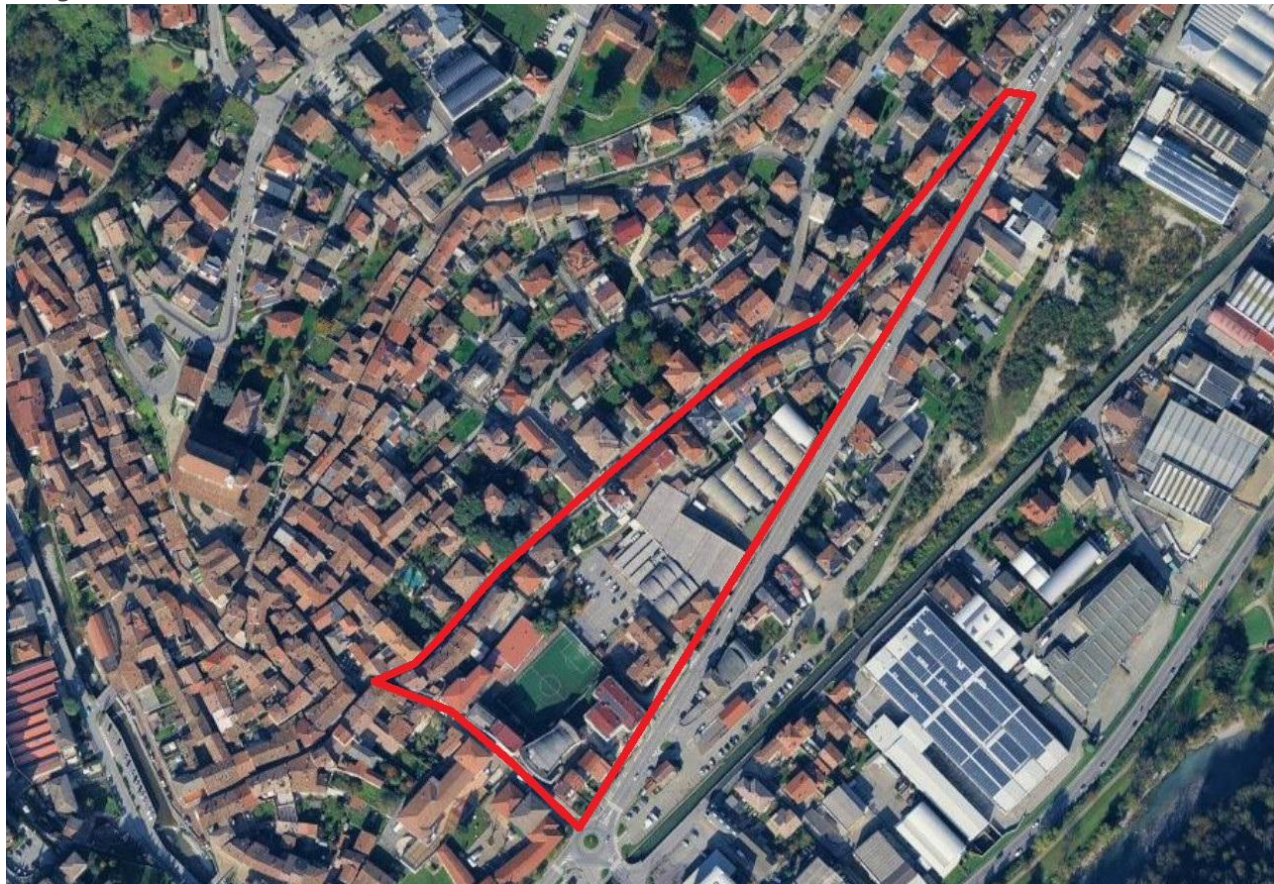
<b>Codice PERCORSO:</b>	PER_01
<b>Vie interessate:</b>	via Don B. Ferrari – via S. Rocco – via Roma
<b>Riepilogo criticità generali rilevate:</b>	<ul style="list-style-type: none"><li>• <b>SICUREZZA ATTRAVERSAMENTI</b> <i>Attraversamenti non sicuri o non conformi (assenza isole salvagente, illuminazione, segnaletica verticale e tattile). Presenza di attraversamenti in prossimità di accessi carrali o senza spazio di sbarco. Impianti semaforici non accessibili o mal posizionati.</i> <u>Intervento prioritario:</u> <i>Riprogettazione completa degli attraversamenti pedonali con adeguamento normativo e introduzione di sistemi per disabilità visiva.</i></li><li>• <b>CONTINUITÀ PEDONALE</b> <i>Assenza di marciapiedi o interruzioni del percorso pedonale. Tratti promiscui non protetti. Pavimentazioni sconnesse o non idonee.</i> <u>Intervento prioritario:</u> <i>Realizzazione di un percorso pedonale continuo, sicuro e accessibile lungo tutto l'asse.</i></li></ul>

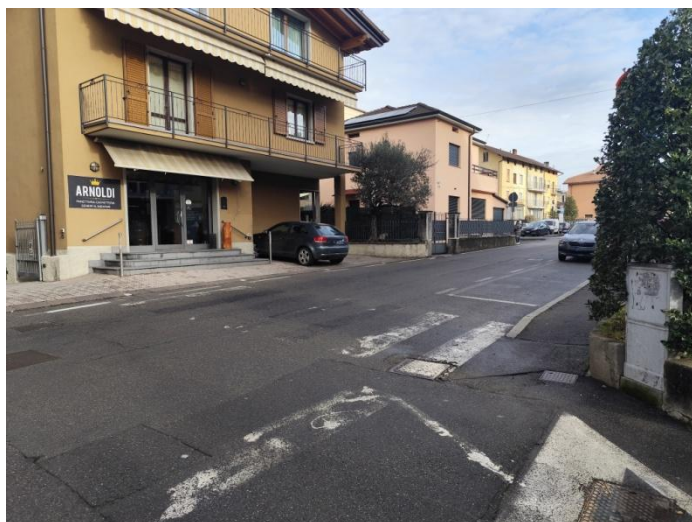
**Conformità:** Conformità.  
Non conformità.  
Deterioramento segnaletica orizzontale.  
Assenza di segnaletica tattile che indica l'attraversamento a ipovedenti e non vedenti.

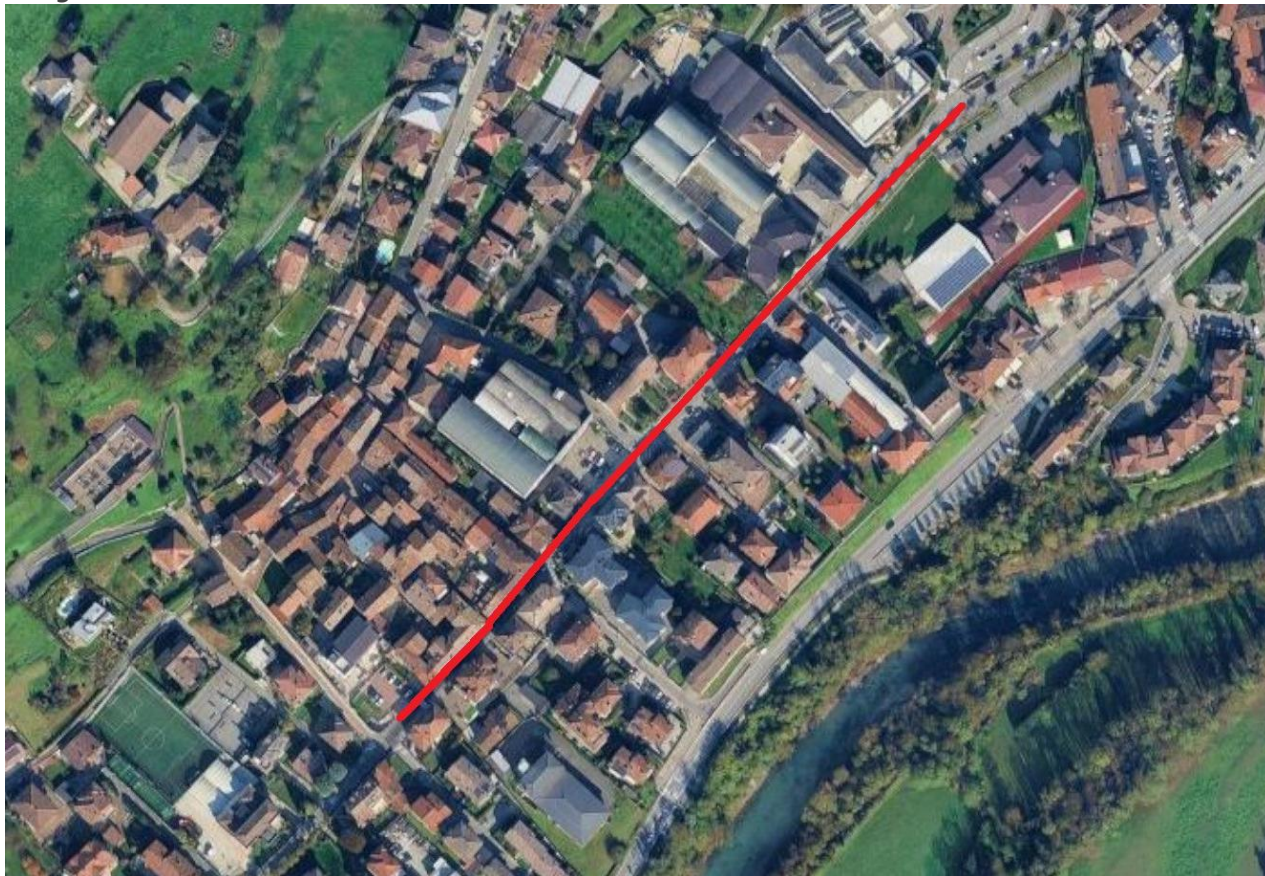
<b>Codice PERCORSO:</b>	PER_03
<b>Vie interessate:</b>	via S. Carlo – via Costante Coter
<b>Riepilogo criticità generali rilevate:</b>	<ul style="list-style-type: none"><li>• <b>SICUREZZA ATTRAVERSAMENTI</b> <i>Attraversamenti non accessibili o parzialmente accessibili. Assenza di segnaletica tattile diffusa. Presenza di gradini e dislivelli sugli attraversamenti. Assenza di zona di sbarco sicura o sbarco su accessi carrali.</i> <i>Attraversamenti mancanti in punti strategici.</i> <u>Intervento prioritario:</u> <i>Riprogettazione complessiva degli attraversamenti con adeguamento geometrico, eliminazione dislivelli e introduzione di sistemi tattili.</i></li><li>• <b>ACCESSIBILITÀ UNIVERSALE</b> <i>Assenza sistemica di segnaletica tattile su tutti gli attraversamenti rilevati.</i> <u>Intervento prioritario:</u> <i>Realizzazione di sistema di segnaletica tattile continuo sugli</i></li></ul>

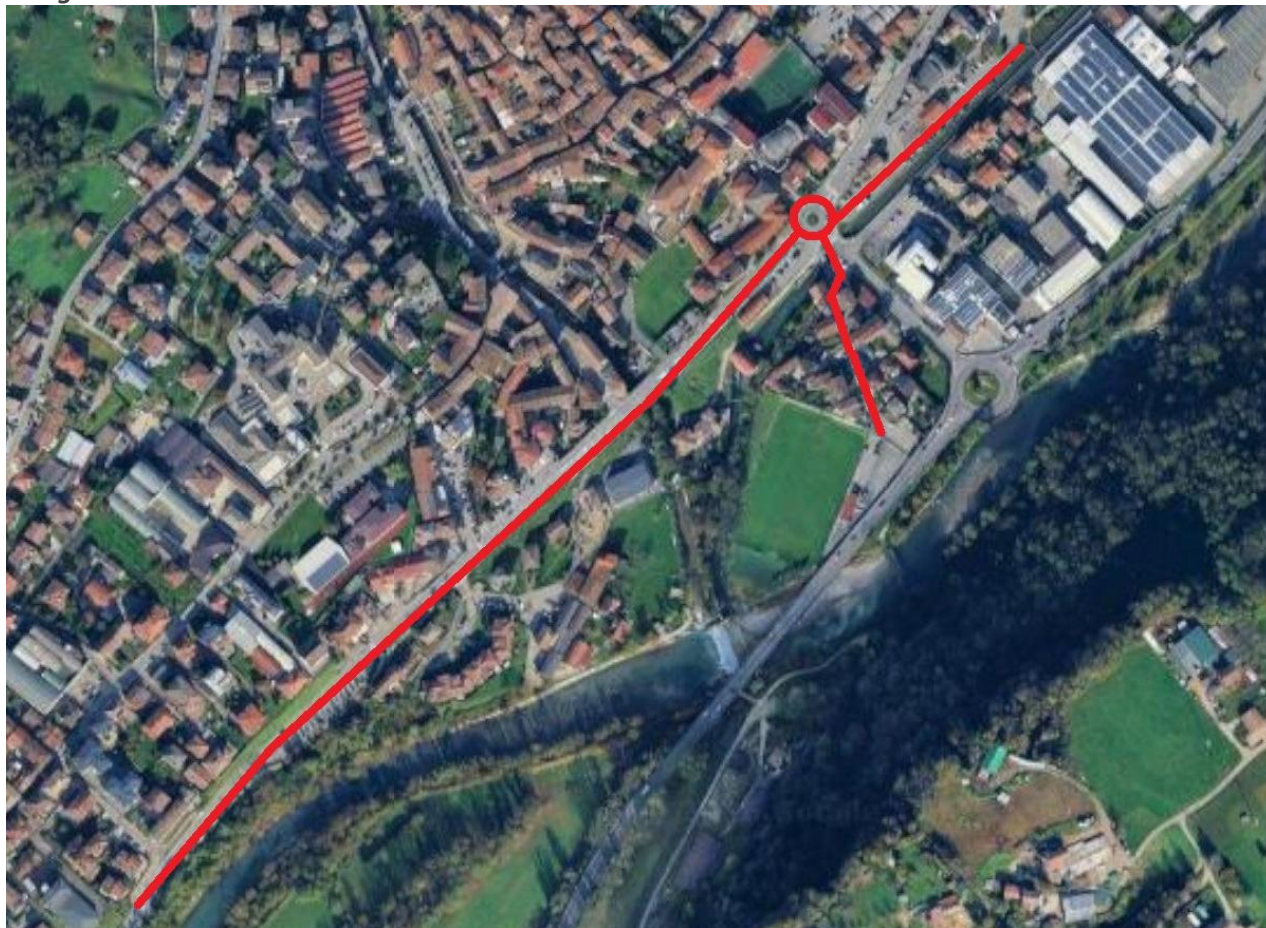
<b>Codice PERCORSO:</b>	PER_04
<b>Vie interessate:</b>	via Canale – via Forni – via Don B. Ferrari - Via IV Novembre
<b>Riepilogo criticità generali rilevate:</b>	<ul style="list-style-type: none"><li>• <b>CONTINUITÀ DEL SISTEMA PEDONALE</b> Assenza diffusa di marciapiedi o percorsi pedonali dedicati. Percorsi promiscui o non protetti. Mancanza di collegamenti tra parcheggi, fermate e spazi urbani. <u>Intervento prioritario:</u> Realizzazione di un sistema continuo di percorsi pedonali sicuri lungo tutto l'asse.</li><li>• <b>SICUREZZA ATTRAVERSAMENTI</b> Attraversamenti mancanti o non accessibili. Assenza di zone di sbarco sicure. Presenza di gradini e dislivelli. Assenza di segnaletica verticale, tattile e illuminazione. <u>Intervento prioritario:</u> Riprogettazione completa degli attraversamenti con adeguamento normativo e messa in sicurezza.</li></ul>

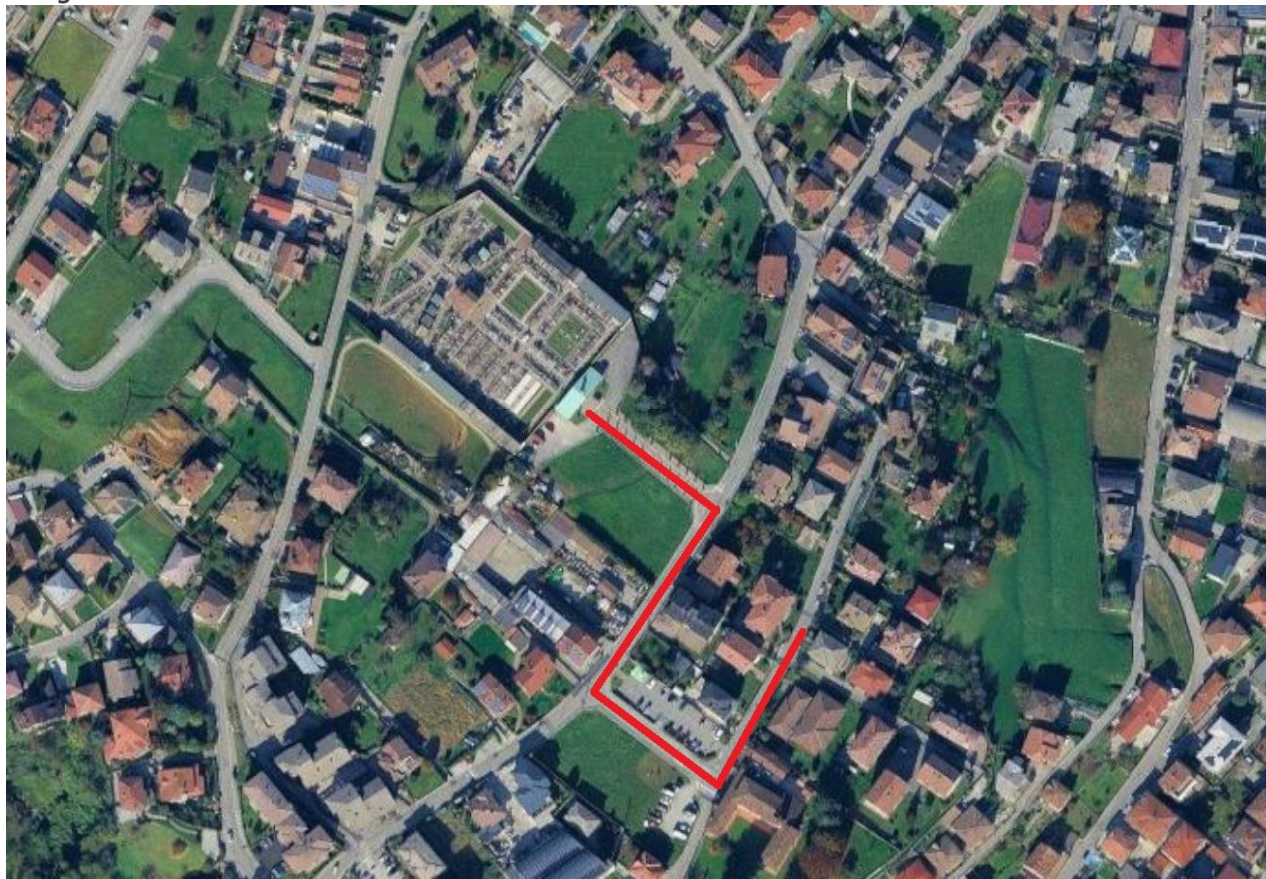
<b>Codice PERCORSO:</b>	PER_05
<b>Vie interessate:</b>	via Convento – via Caduti di Nassiriya – Viale Rimembranze
<b>Riepilogo criticità generali rilevate:</b>	<ul style="list-style-type: none"><li>• <b>CONTINUITÀ DEL PERCORSO PEDONALE</b> Assenza di marciapiedi o percorsi pedonali dedicati. Percorsi non definiti o promiscui con traffico veicolare. <u>Intervento prioritario:</u> Realizzazione di un percorso pedonale continuo e sicuro lungo l'asse.</li><li>• <b>SICUREZZA ATTRAVERSAMENTI</b> Attraversamenti non accessibili (presenza di soglie e dislivelli). Assenza di segnaletica tattile per persone con disabilità visiva. <u>Intervento prioritario:</u> Adeguamento degli attraversamenti con eliminazione dislivelli e introduzione segnaletica tattile.</li><li>• <b>ACCESSIBILITÀ PARCHEGGI</b> Parcheggio disabili non accessibile per assenza di collegamento in piano con</li></ul>
