**COMUNE DI VERTOVA**  
PROVINCIA DI BERGAMO

**STUDIO GEOLOGICO AGGIORNAMENTO  
PIANO DI GOVERNO DEL TERRITORIO  
VARIANTE 1**  
(CIG: ZC02B444/E)

**VALUTAZIONE DI DETTAGLIO DELLA  
CONOIDE DEI TORRENTI VALLE MASNA E  
VALLE DEGLI UCCELLI AI FINI DI UNA  
RIDELIMITAZIONE PAI-PGRA**

**RELAZIONE GEOLOGICA**

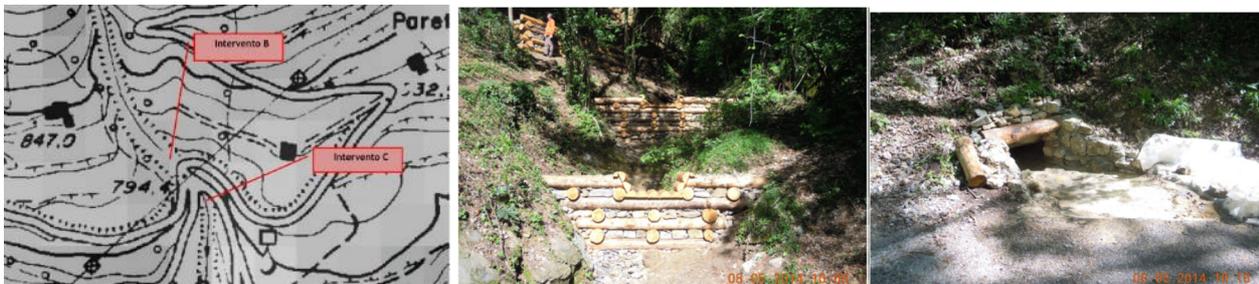
*Interventi presso Albe sulla valle degli Uccelli (giugno 2014)*

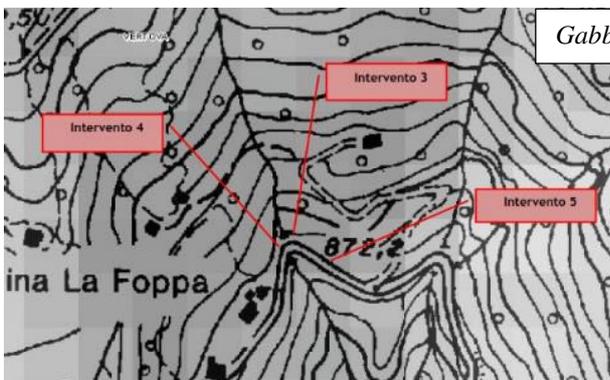
*Gabbioni e grate camera (intervento 3 e 4) presso valle Cugnai*

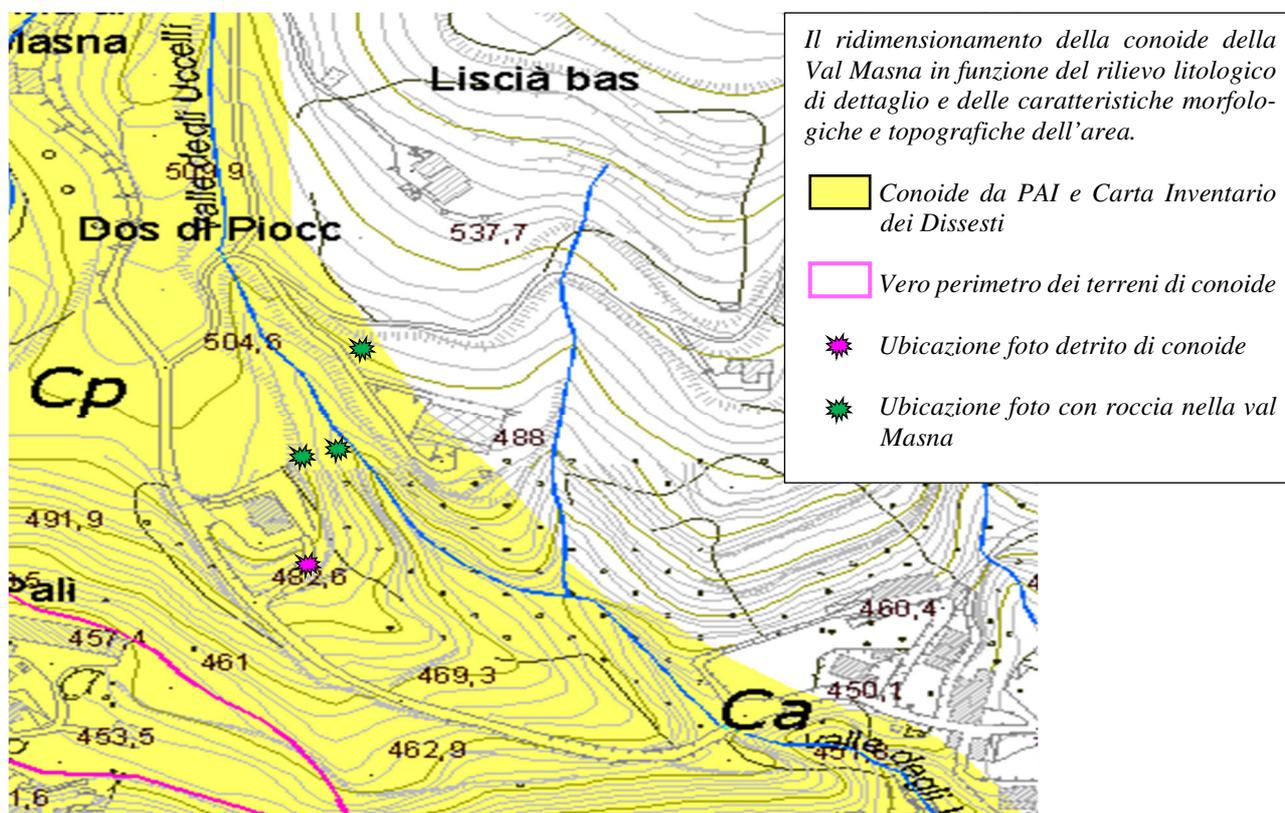
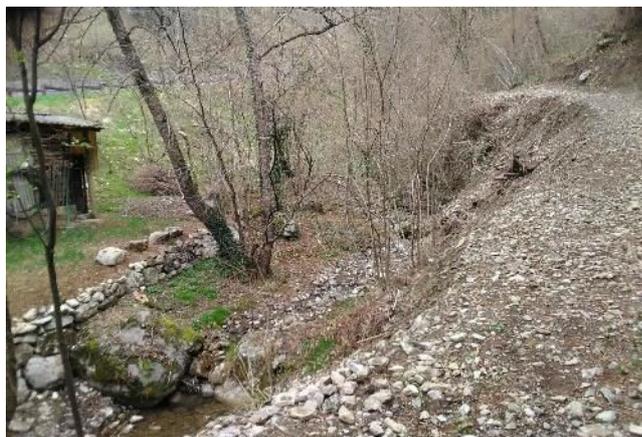
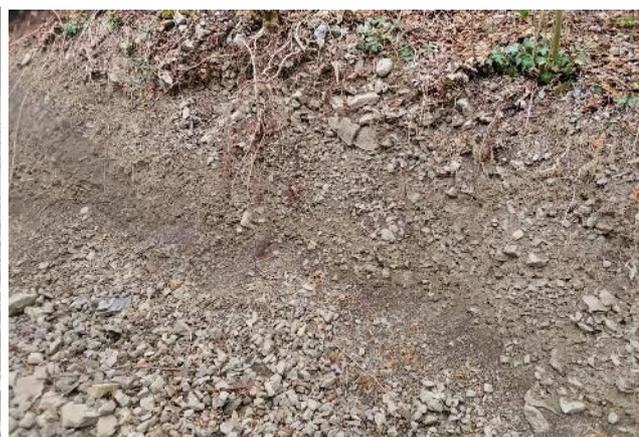
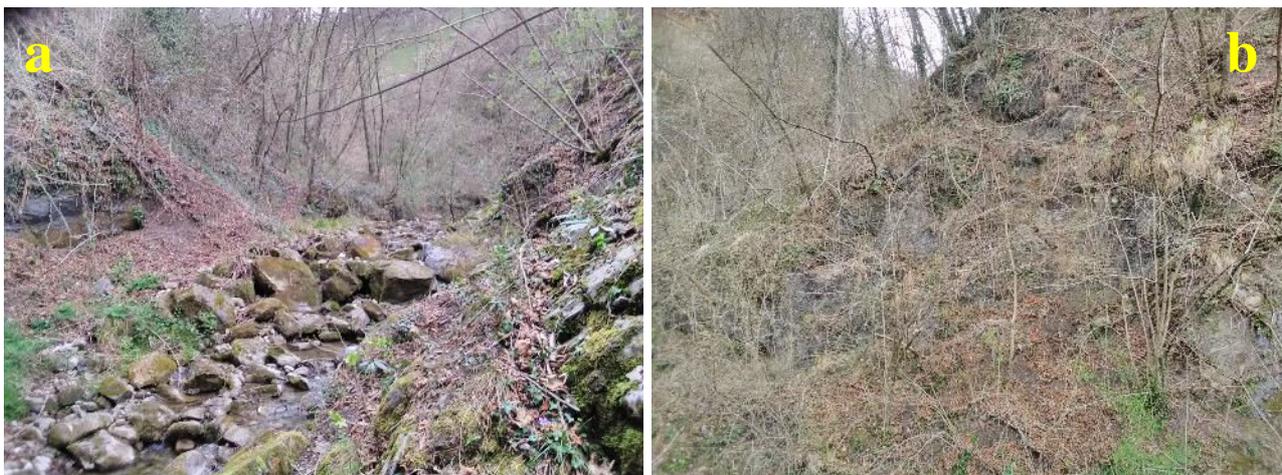
*Affioramenti e forra in roccia nel tratto a meandri fortemente incassato della valle Masna (a, b, c) e affioramenti anche a monte della strada per Salerem sulla scarpata ove era indicata la conoide (d).*

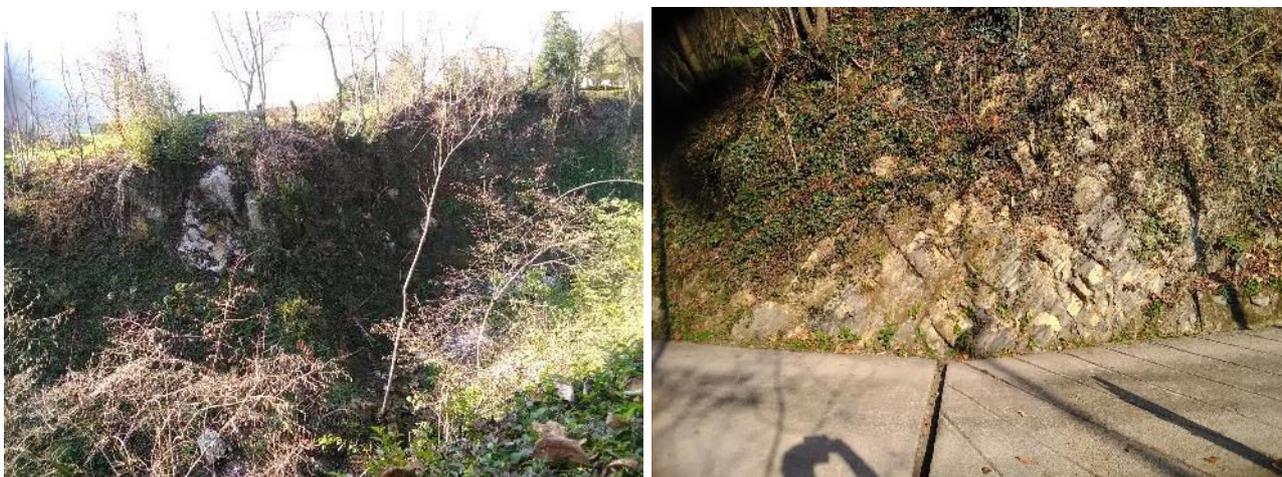
*Affioramenti rocciosi presso il ciglio di scarpata della valle degli Uccelli all'altezza del Doss di Piocc e lungo la strada per Liscià bas*

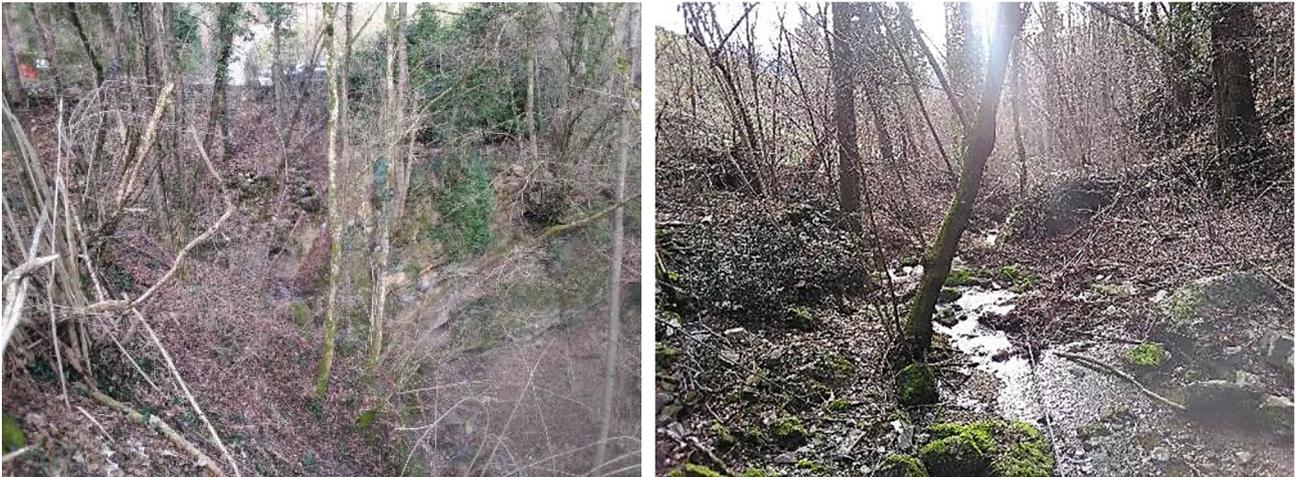
*Affioramenti rocciosi il ponte tombotto di via Netura in valle degli Uccelli a poche decine di metri dalla confluenza con in torrente Vertova e a Nord del ponte per Liscia bas con limitati detriti alluvionali su fondo e sponde rocciose.*

**L'assenza di terreni alluvionali consistenti, come anche di fenomeni erosivi particolarmente significativi lungo tutto l'alveo permette di escludere la presenza di una qualsiasi forma di conoide attuale connessa alla valle degli Uccelli.**

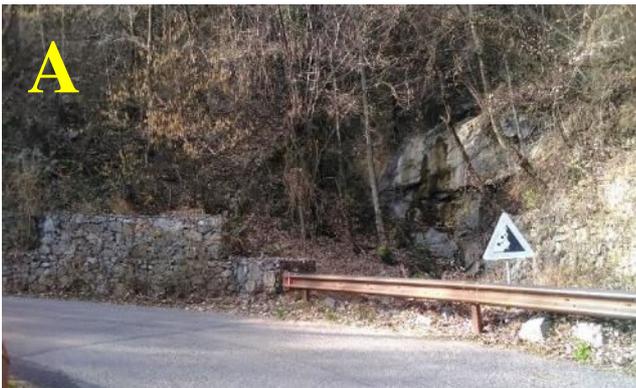
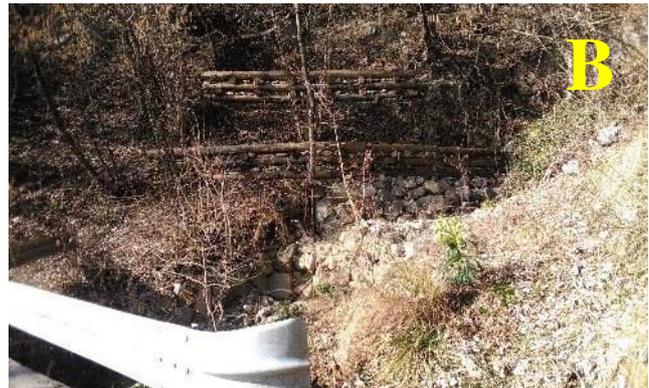
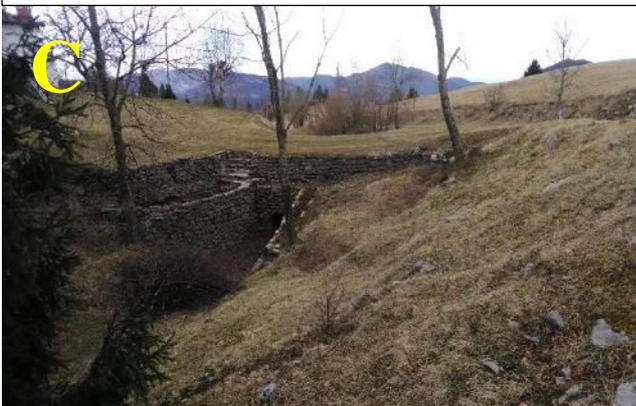
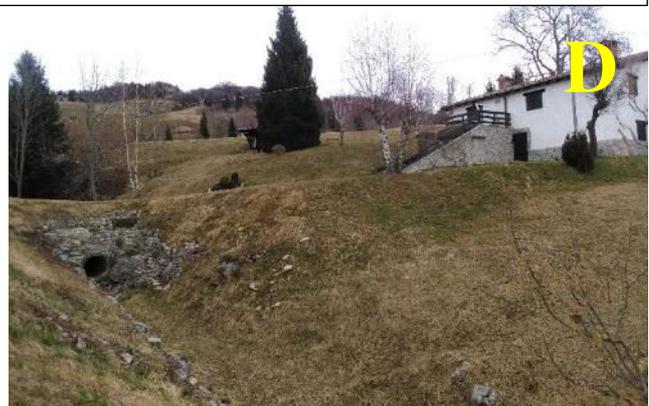
*tratti intubati lungo la strada per Cavlera presso Cavlera: A) valle Cugnai lungo strada per Cavlera, B) valle Masna lungo la strada per Cavlera; C) e D) ingresso e uscita tombotto presso Gigat all'inizio della valle Cugnai*

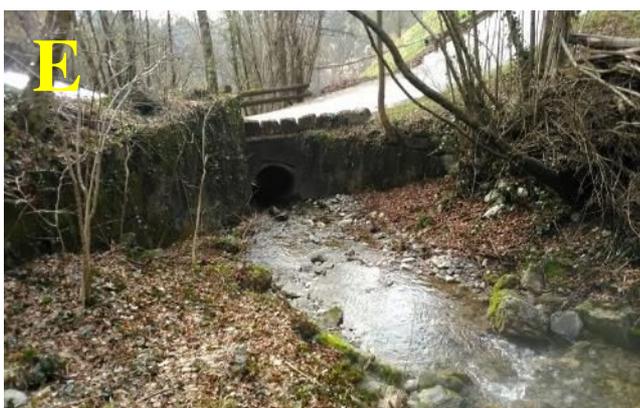
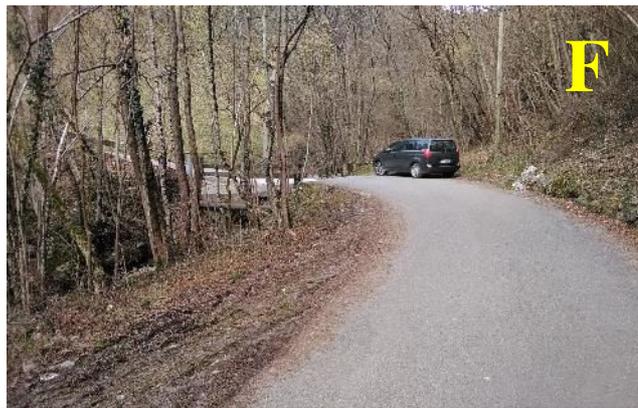
- l'attraversamento di via Netura con un tombotto di dimensioni metriche a modesta inclinazione potrebbe in caso di trasporto di legname ostruirsi e determinare lo scorrimento di acqua lungo via Netura sino poco a valle della cascina Masna per poi ritornare in alveo a causa della forte contropendenza della strada verso Sud (o dell'avvallamento di quel punto) che quindi potrebbe essere soggetta ad esondazione con problematiche per l'area sottostante, ma per un fenomeno di tipo torrentizio e non di trasporto solido in massa;

tombotto sulla valle Masna lungo via Netura (E) e la strada per Netura su cui può esondare il torrente (F)

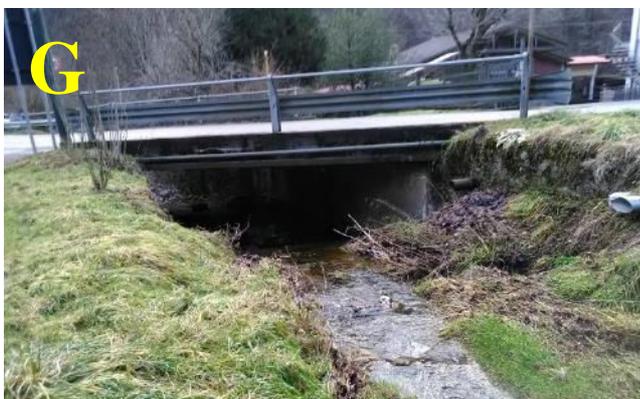
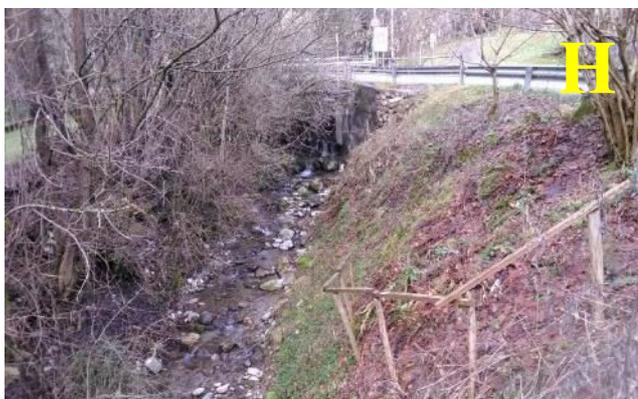
- l'attraversamento di via 5 Martiri presso la foce della Val Masna alla confluenza con il torrente Vertova ha invece subito negli anni problemi come segnalato da alcuni abitanti e dall'amministrazione; anche in questo caso si tratta di esondazione per sbarramento del ponte a causa di legname trasportato e non per inghiaimento della luce del ponte in parte ristretta per la presenza di una soglia immediatamente a monte della strada. Anche in questo caso quindi più che parlare di fenomeno connesso a trasporto solido e quindi a conoide si tratta di esondazione per deflusso superficiale. Lo stesso viene dimostrato con il calcolo della portata di massima piena del torrente Masna con l'apporto anche della concentrazione solida che risulta essere nullo o addirittura negativo a causa della bassissima inclinazione dell'alveo come viene riportato nella descrizione di dettaglio della conoide.

ponte in via 5 Martiri: ingresso, con soglia (G); uscita a valle della strada con lato strada esondabile (H)

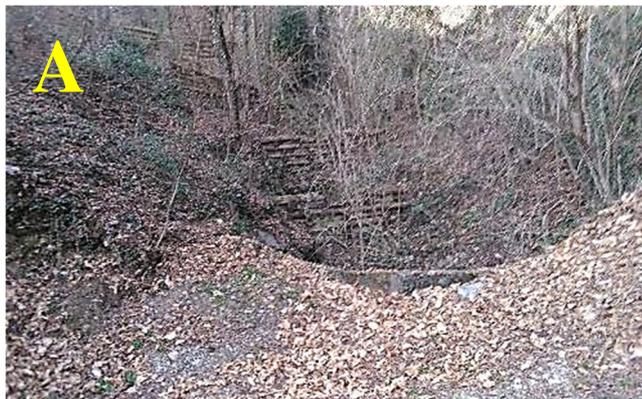
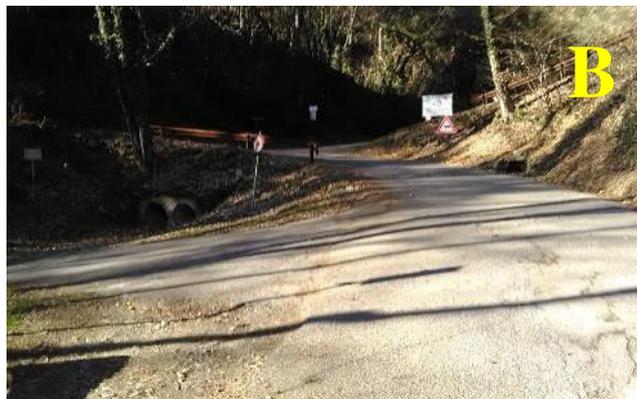
Per quanto riguarda la valle degli Uccelli i tombotti stradali nella parte alta del bacino (zona Albe) anche se possono essere superati dalle acque del torrente, non hanno conseguenze per il rapido reinserimento del deflusso in alveo a causa delle pendenze stradali. La stessa situazione avviene per i due ponti/tombotti nella zona di Liscia bas dove soprattutto quello più a monte ha dimensione irrisorie.

*tratto intubato valle degli Uccelli presso Albe: ingresso a monte (A), strada a valle con eventuale reinserimento dell'acqua che fuoriesce (B)*

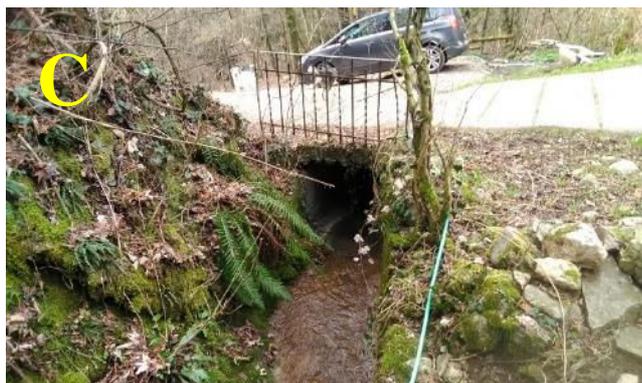
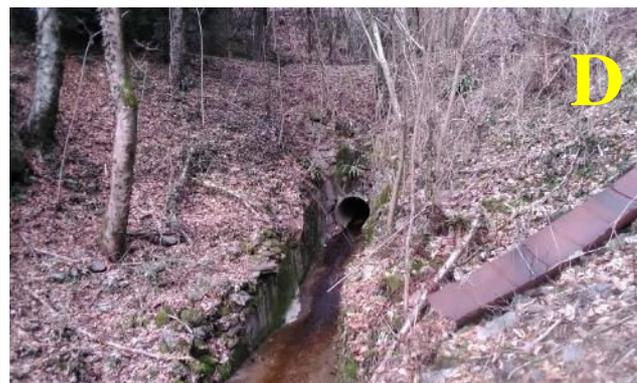
*tratti intubati valle degli Uccelli presso Liscia bas: tombotto più a monte (C), tombotto con terrapieno (D)*

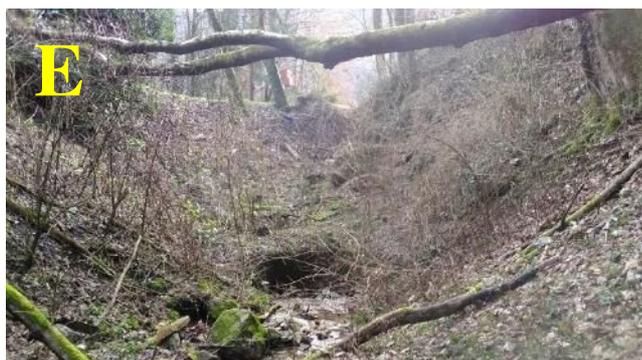
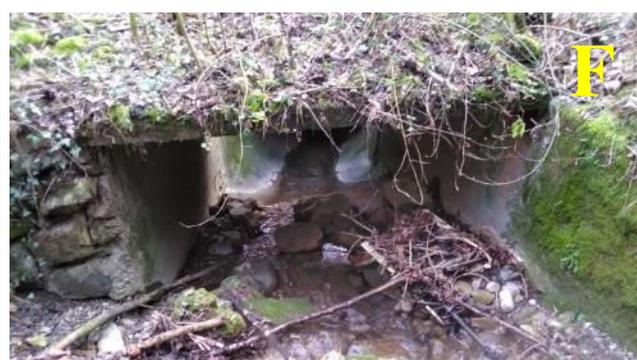
Anche il tombotto di attraversamento di via Netura può mostrare caratteristiche simili, ma in questo caso una eventuale esondazione oltre a rientrare nell'alveo a valle della strada potrebbe in parte percorrere via Netura come ruscellamento per il quale sono state in ogni caso predisposte griglie di raccolta dell'acqua piovana che può scorrere sulla sede stradale. Si tratta di un caso di possibile allagamento della strada legato non solo a questo fenomeno che viene trattato anche nell'ambito del Documento Semplificato del Rischio Idraulico Comunale.

*tratti intubati valle degli Uccelli lungo via Netura: ingresso da monte (E) e particolare (F)*

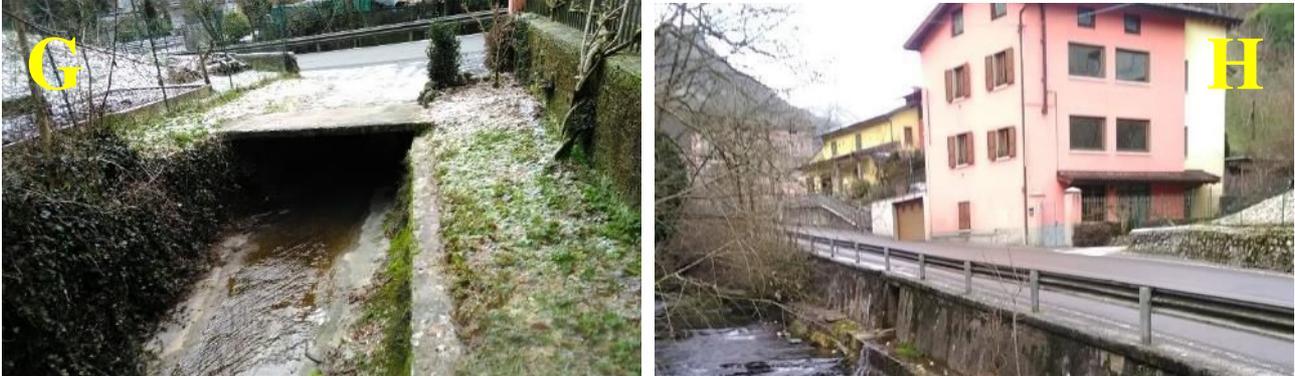
Anche il ponte di attraversamento di via 5 Martiri, come mostrato anche nello studio idraulico effettuato per alcuni punti della valle Vertova può subire lo scavalcamento da parte delle acque torrentizie, ma senza le caratteristiche di trasporto solido lungo conoide.

ponete sulla valle degli Uccelli in via V Martiri: G) ingresso da monte, H) uscita a valle della strada dove la possibile esondazione si interseca con quella del torrente Vertova

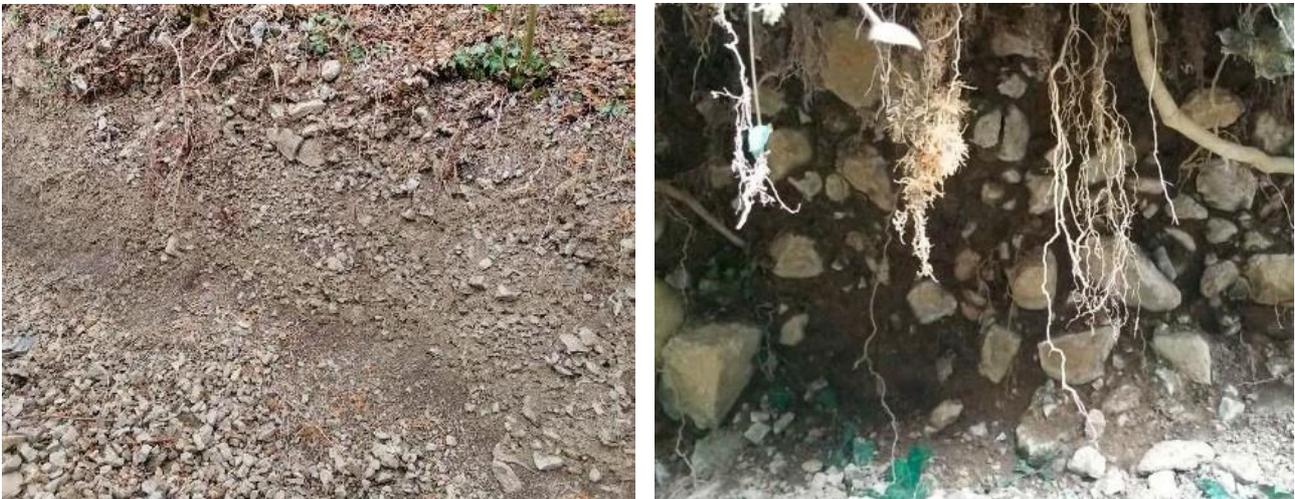
*A) terreni attribuibili a conoide, ma anche a detrito di falda per l'assenza di qualsiasi struttura deposizionale collocati presso un tracciolino di servizio al taglio bosco; B) terreni di natura calcareo dolomitica in matrice limo-sabbiosa simili ai depositi alluvionali antichi/fluvioglaciali presenti sulle sponde del torrente Vertova ed ubicati presso i gabbioni a sostegno della scarpata prima della curva che si innesta alla parte occidentale di via Palì*
