**COMUNE DI VERTOVA
PROVINCIA DI BERGAMO**

STUDIO GEOLOGICO AGGIORNAMENTO PIANO DI GOVERNO DEL TERRITORIO VARIANTE 1

relazione illustrativa

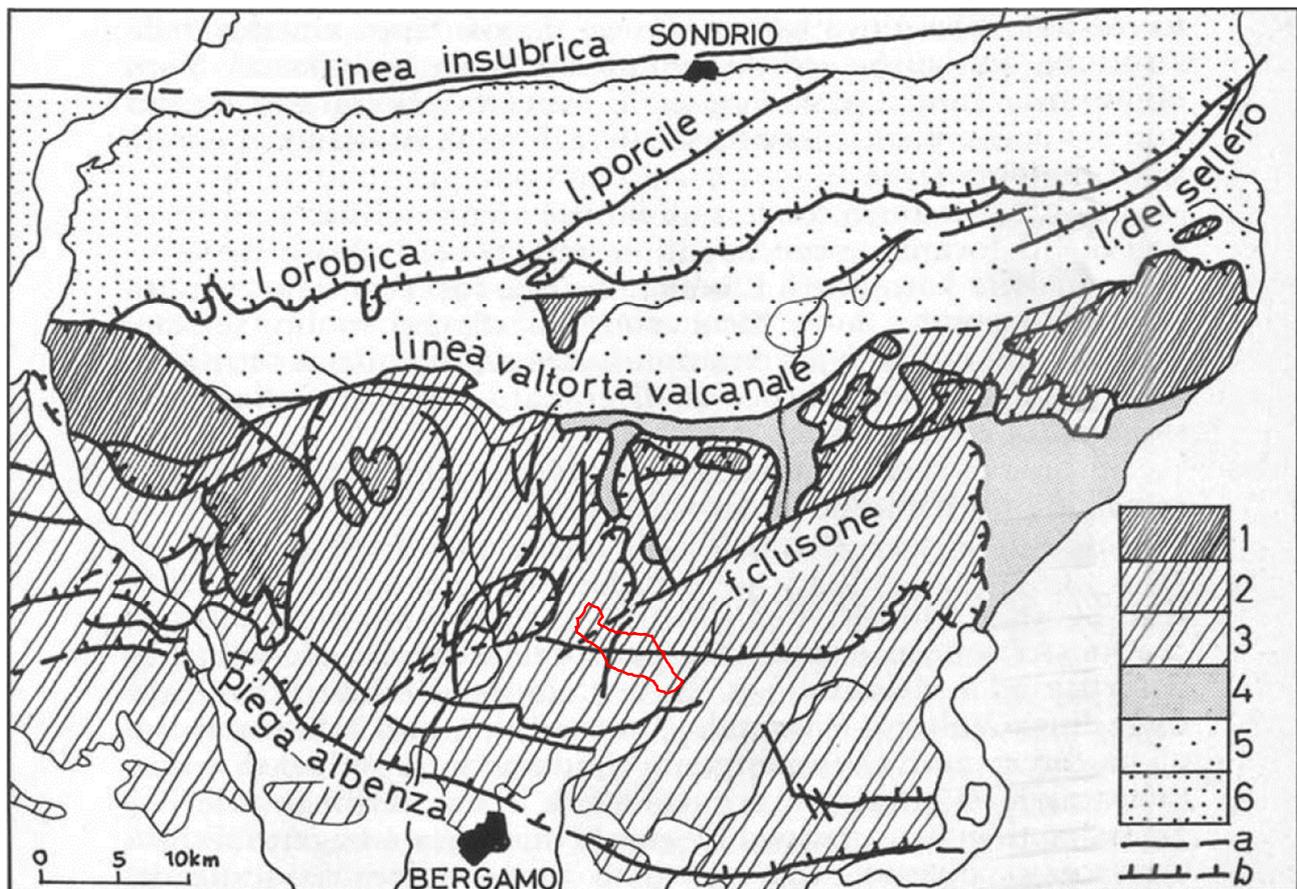
Carta strutturale delle Alpi e Prealpi Bergamasche. 1 Zona delle unità alloctone superiori e delle unità Grigna e Pegherolo, 2 Zona del Parautoctono e delle unità alloctone inferiori, 3 Zona a pieghe-faglie delle Prealpi, 4 Zona dell'Autoctono e delle scaglie Valtorta-Valcanale, 5 Zona delle Anticlinali Orobiche, 6 Zona del basamento Orobico; a) faglie, b) sovrascorrimenti e pieghe faglie (Semplificato e modificato da Jadoul e Gaetani, 1979)

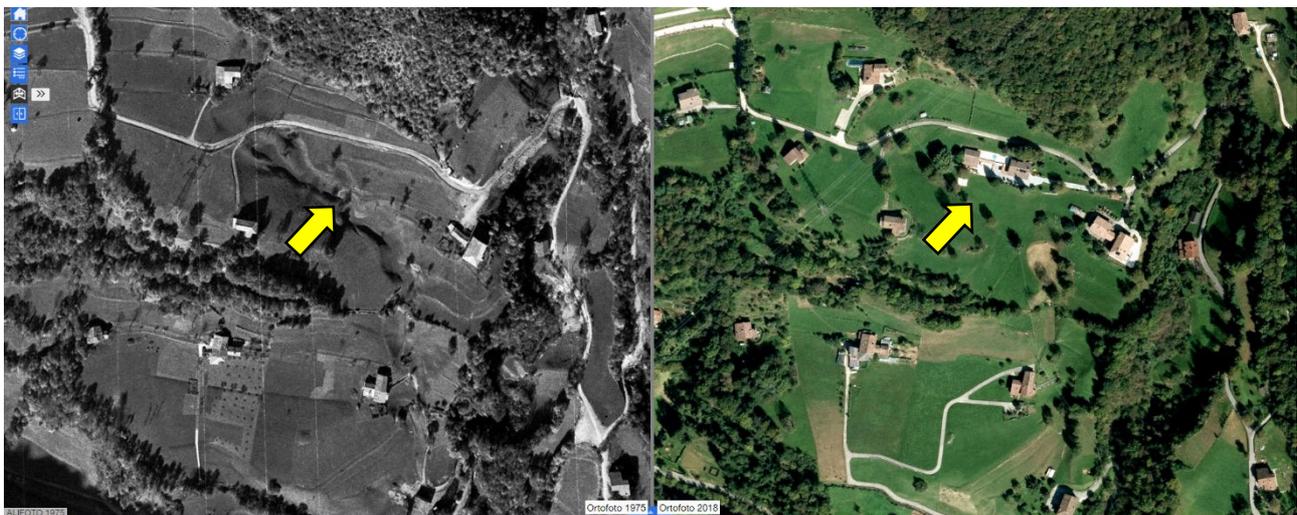
Riporto realizzato a Clasi alto (l'area nel 1975 e il suo livellamento attuale)

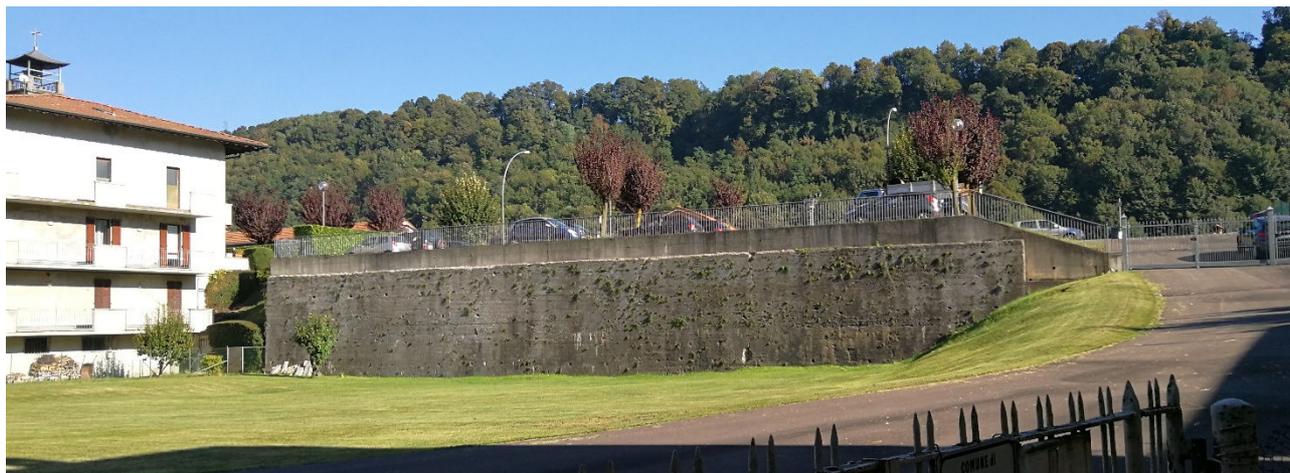
Riporto di via Don Ferrari e della ferrovia visto da via Pizzo (sopra) e da via don Ferrari durante i lavori di sistemazione della pista ciclopedonale (sotto): a) scavo, b) terre armate.

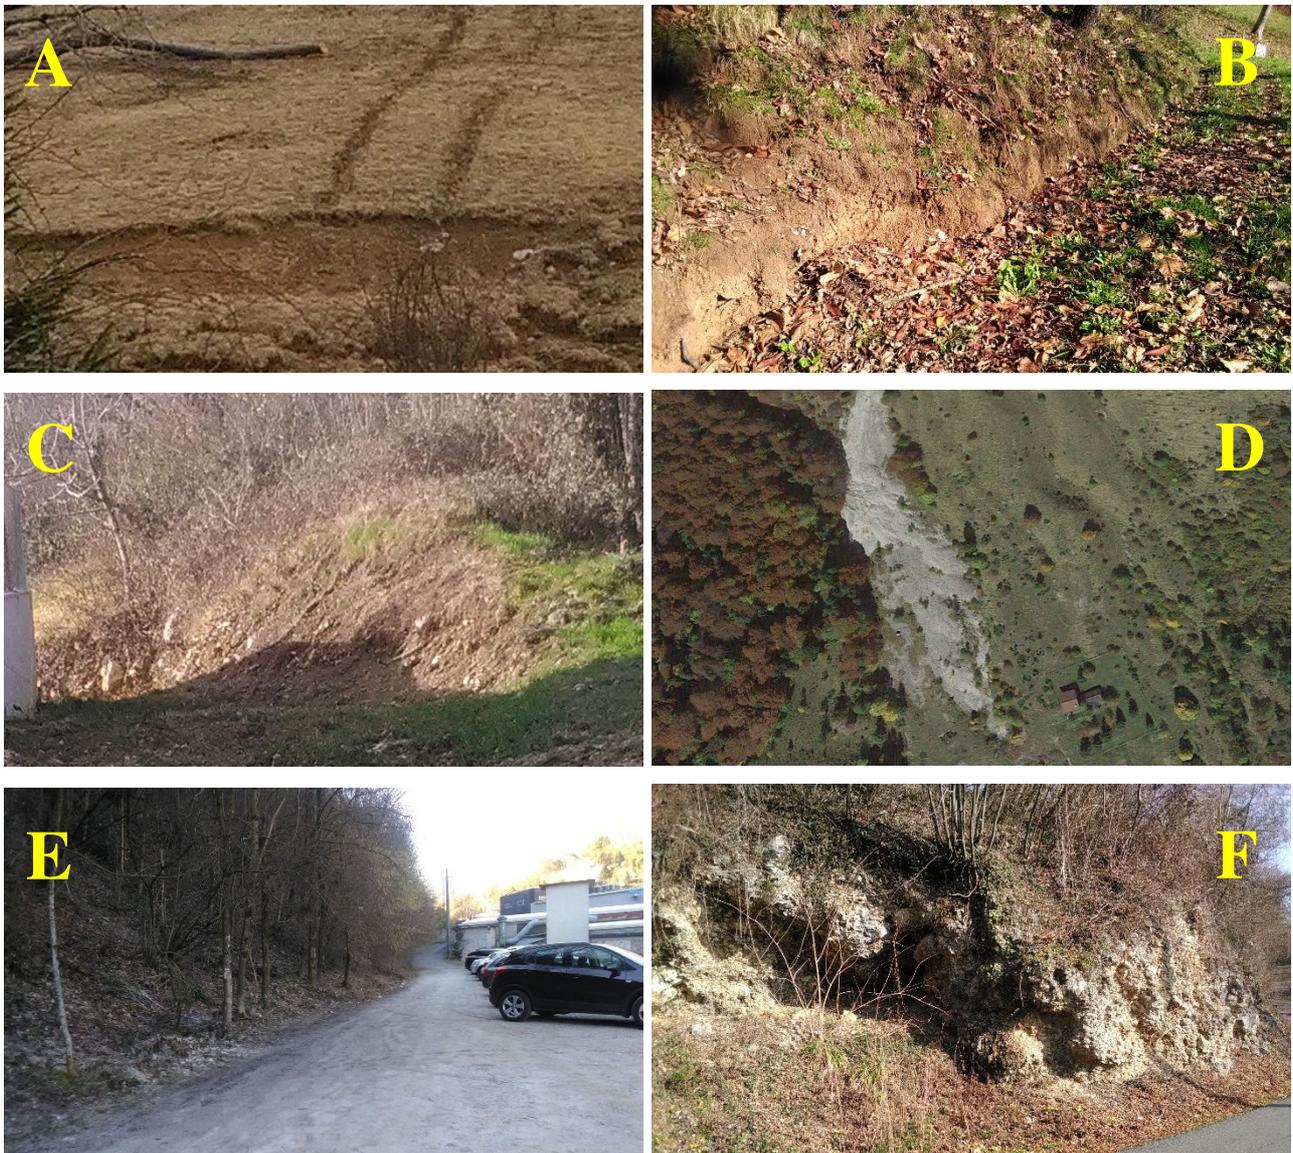
Terreni eluvio colluviali a Cavlera (A), a Malvezza (B) e a valle di via San Patrizio (C); detriti sciolti presso Sedernello (D - foto aerea) e presso via Pendigia (E); detriti cementati presso Alguaret e Barisei (F).

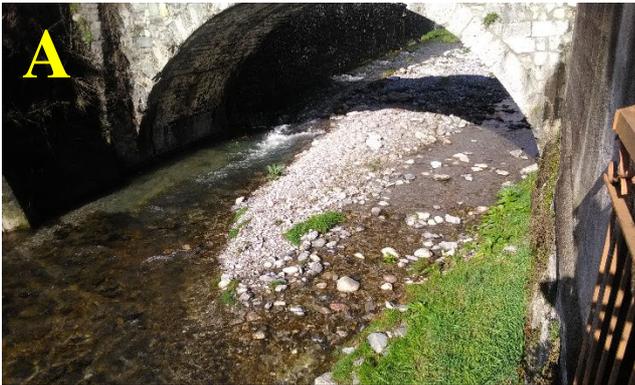
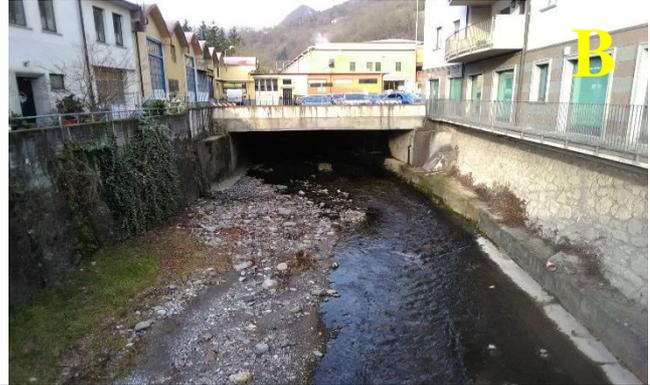
Alluvioni attuali nel torrente Vertova: barra ghiaiosa ciottolosa presso il ponte San Carlo (A) e barra ghiaioso sabbiosa presso il ponte di IV Novembre/Largo Vittorio Veneto (B).

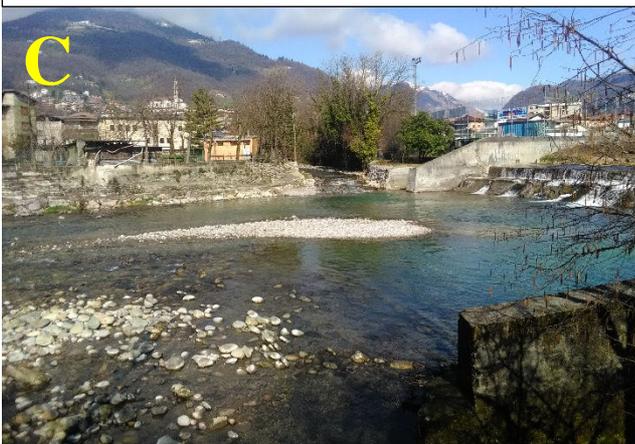
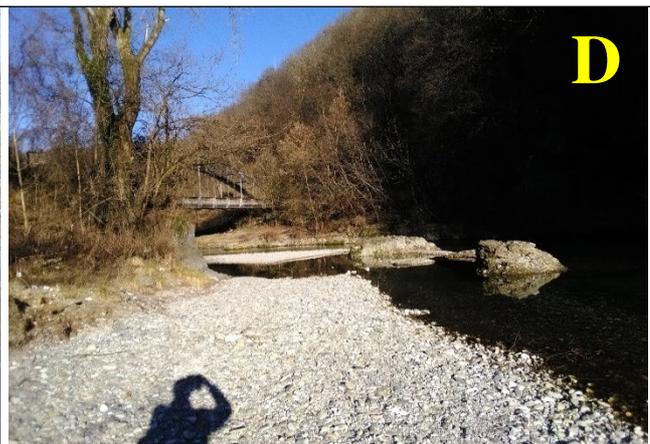
Alluvioni attuali del fiume Serio: barra ghiaiosa centrale e ghiaioso ciottolosa laterale presso la foce del torrente Vertova (C) e barra ghiaioso ciottolosa, presso l'ansa del Caseli del Lomaga e del ponte della pista ciclopedonale tra Casnigo e Vertova (D).

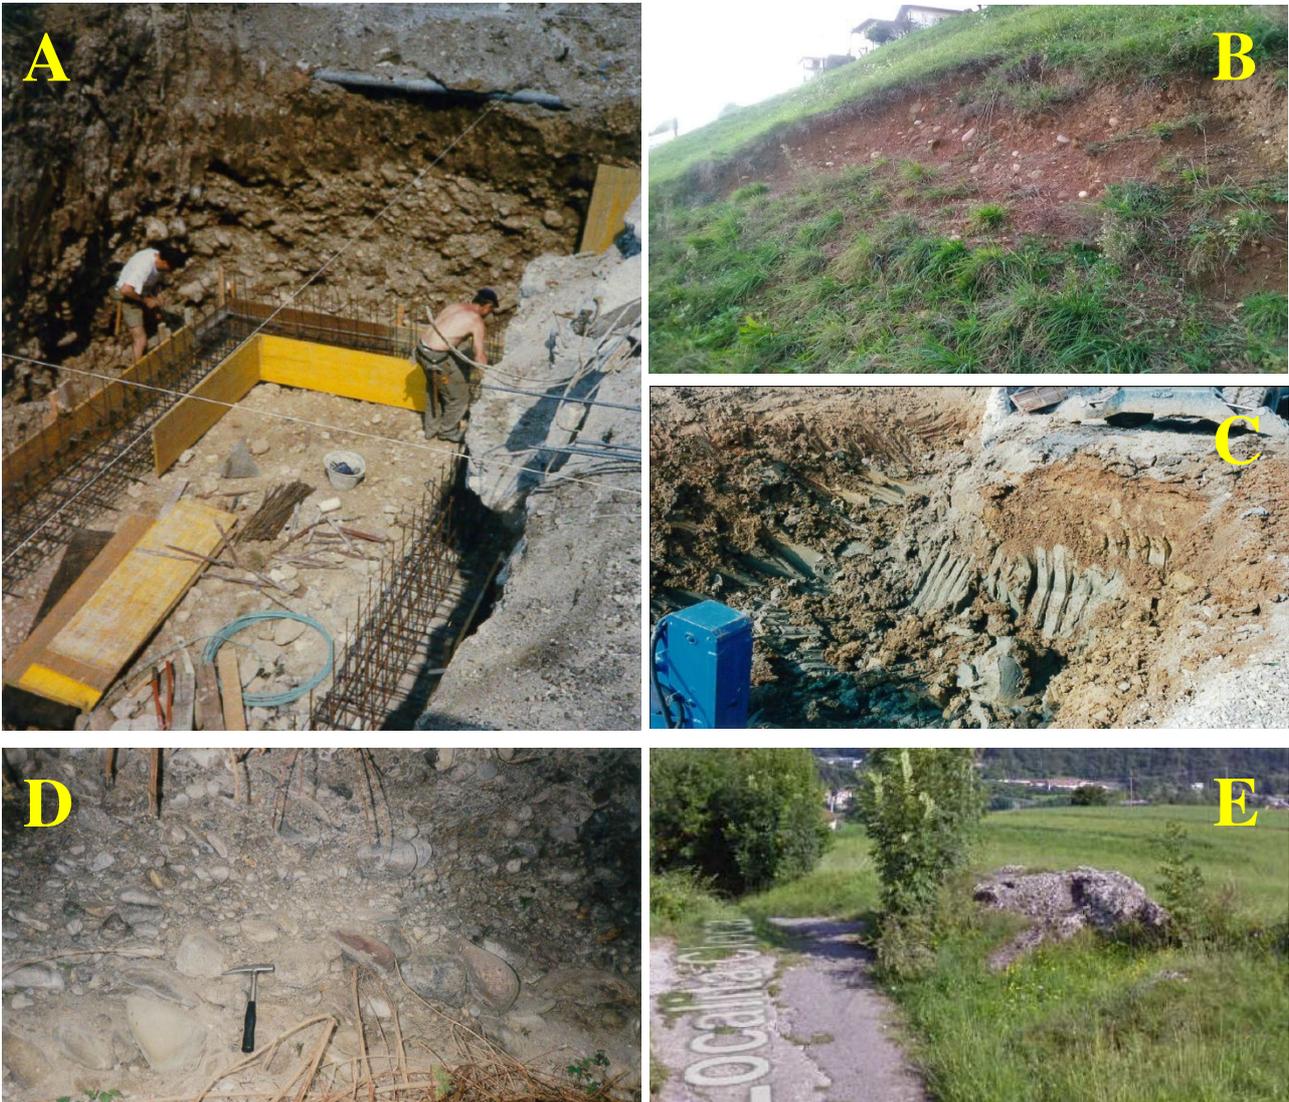
Terreni fluvioglaciali: ghiaie e ciottoli in matrice limoso debolmente argillosa presso località Forni Vecchi (A) o presso il terrazzo su cui sorge Polecc (B); limi sabbioso ghiaiosi con lenti di argilla grigia presso il cimitero del capoluogo (C); conglomerati cementati lungo la scarpata del fiume Serio sotto via don Ferrari (D) o al confine con Fiorano al Serio sulla mulattiera di Plodera (E).

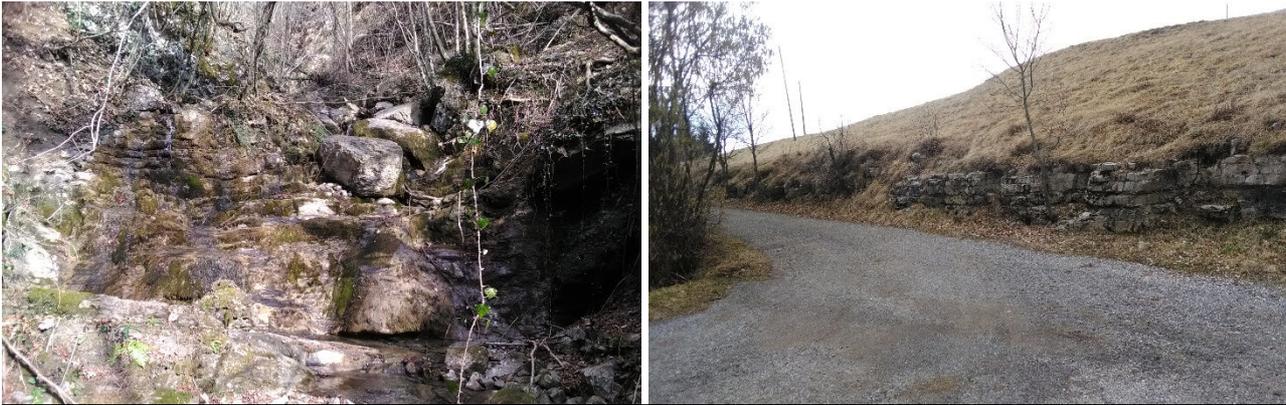
Vari affioramenti del Calcarea di Zu lungo strade, sentieri e torrenti.

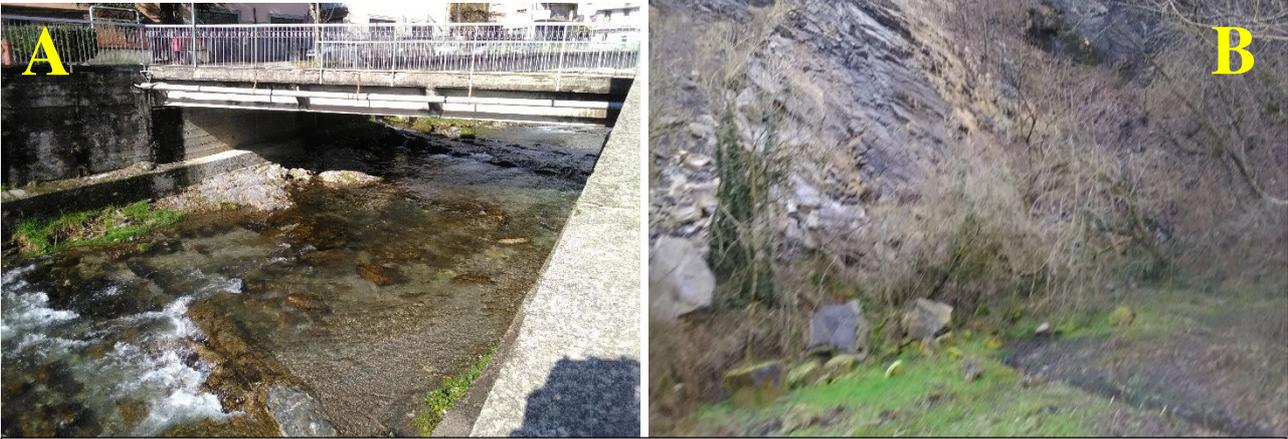
- Calccare di Zorzino (CZ) Norico (210-200 M.a.): costituisce la quasi totalità del monte Cloca ed affiora irregolarmente tra le alluvioni attuali del fiume Serio, lungo il confine con il Comune di Casnigo. Trattasi di calcari marnosi neri ben stratificati, talora con interstrati marnosi. L'unità è eteropica (ovvero ha un graduale passaggio laterale, un'indentazione) con la "Dolomia Zonata" e mostra un progressivo aumento di spessore verso il settore orientale, verso il Sebino.

Calccare di Zorzino presso il ponte Martina via degli Alpini (A) e a SE della "Fabbrica dol Giass" (B).

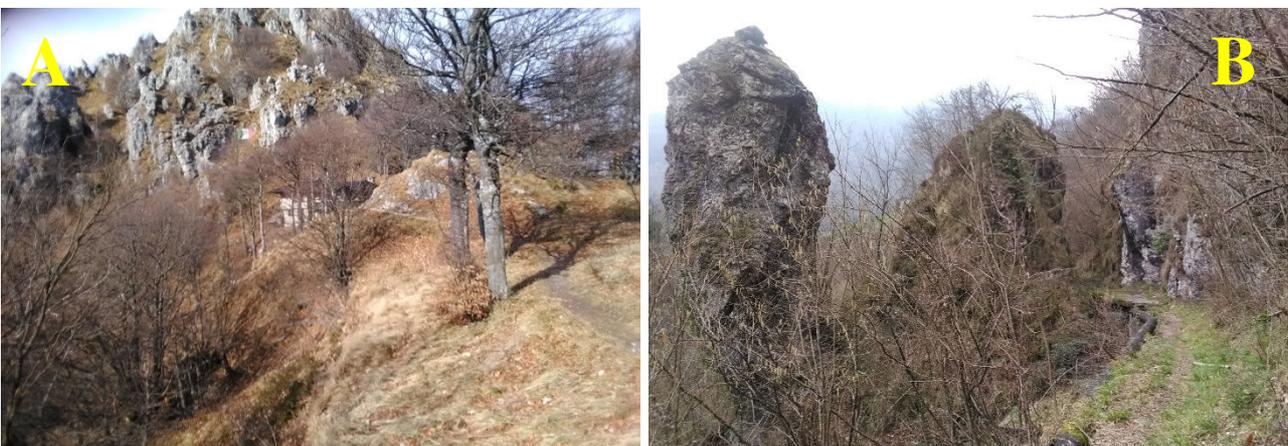
Le rocce che costituiscono questa formazione sono dolomie di colore rosa o grigio chiaro, organizzate in grossi banchi, abbondantemente fratturate e affette da fenomeni di dissoluzione carsica; esse conferiscono al paesaggio un tipico carattere rupestre. Lo spessore della Dolomia Principale è difficilmente valutabile nella zona, a causa delle complicazioni tettoniche che la coinvolgono, ma è comunque stimabile attorno al migliaio di metri.

Dolomia Principale nei pressi del bivacco Testa (A) e lungo il sentiero delle sorgenti Belò Lacnè (B) con tipici pinnacoli e forme turrette in ambito rupestre

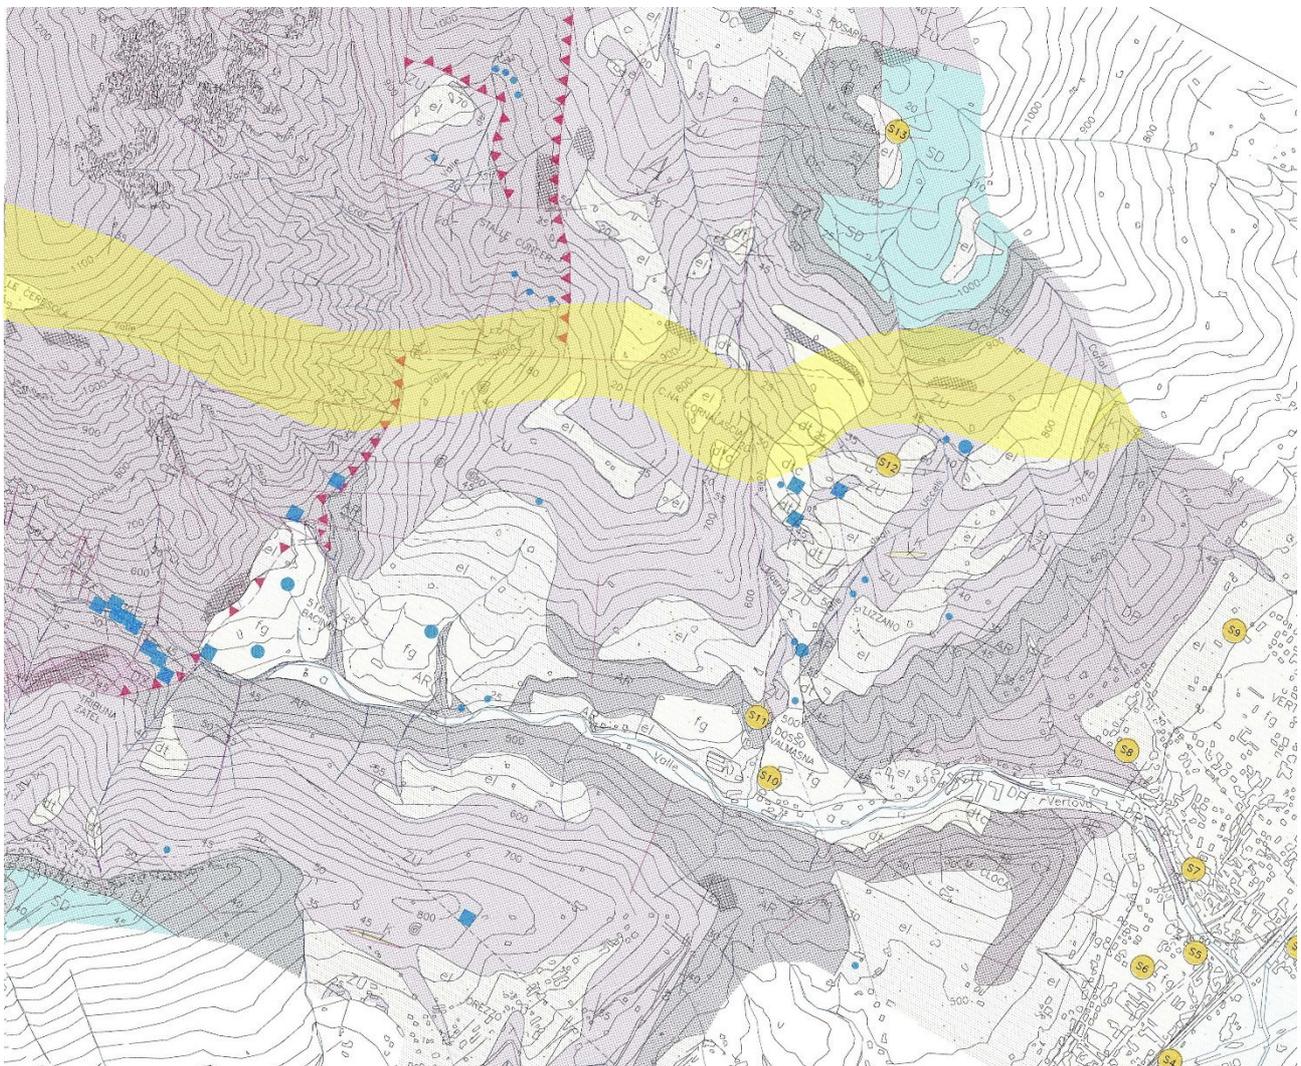
Mappa geologica a supporto dello studio geologico del PRG del 1996 con ubicazione della fascia di rocce fratturate e alterate in corrispondenza della piega faglia che da stalle Ceresola (Ovest) raggiunge la zona di Barisei e Alguaret (Est). Per la legenda si guardi la tavola 1.

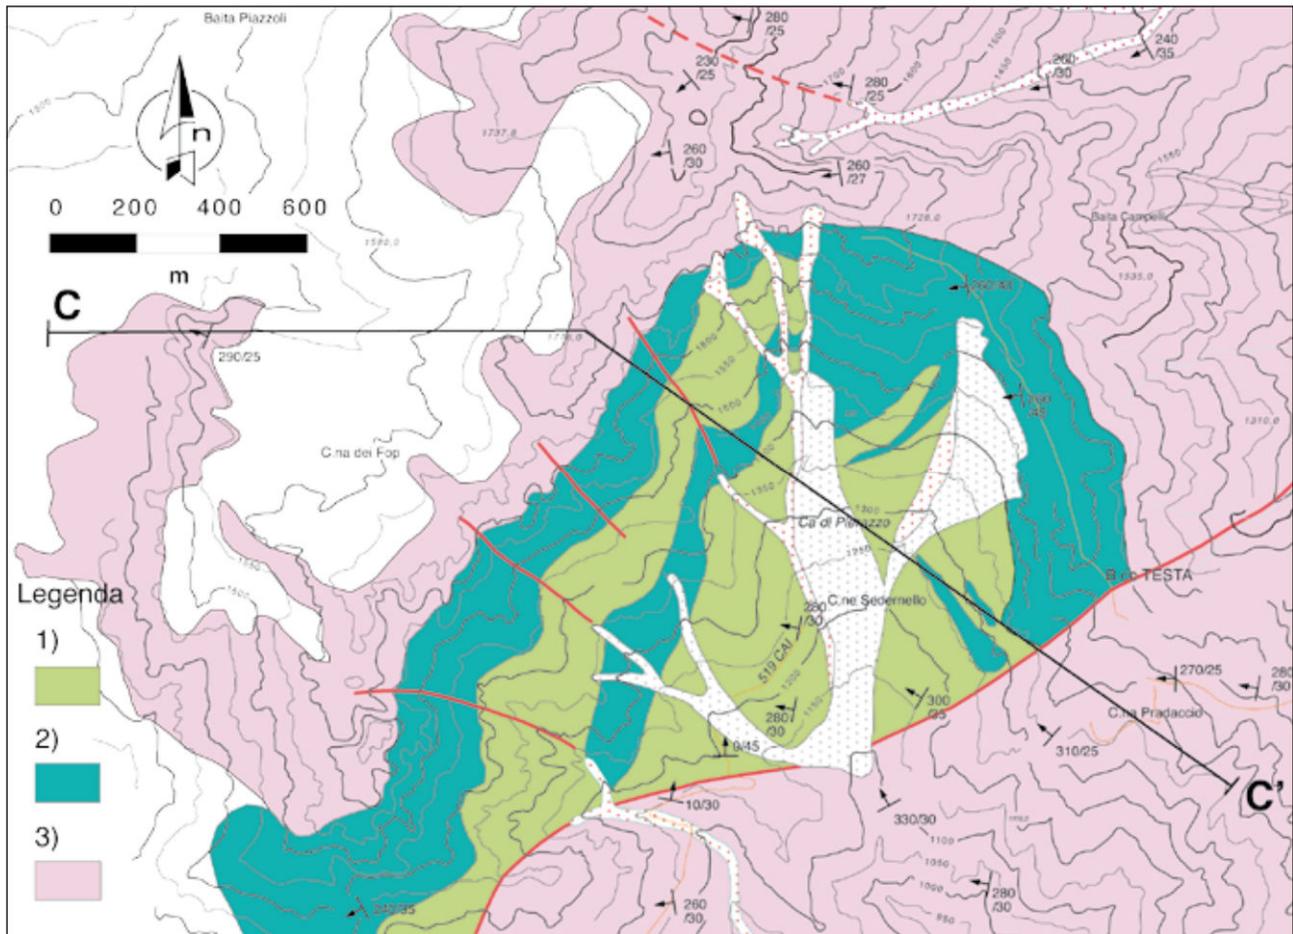
Estratto della fig. 7 del lavoro di G. Trombetta citato nel testo. Carta geologica semplificata del M. Alben. Notare la presenza della faglia a direzione WSW-ENE che controllava la subsidenza del bacino (growth-fault); lo spessore complessivo dei depositi di bacino supera i 600 m, mentre l'estensione è di circa 1,5 km. Si noti anche la progradazione delle facies di margine e di piattaforma interna sul bacino. Legenda: 1) Dolomie Zonate; 2) Dolomia Principale (facies di margine/slope); 3) Dolomia Principale (piattaforma interna).

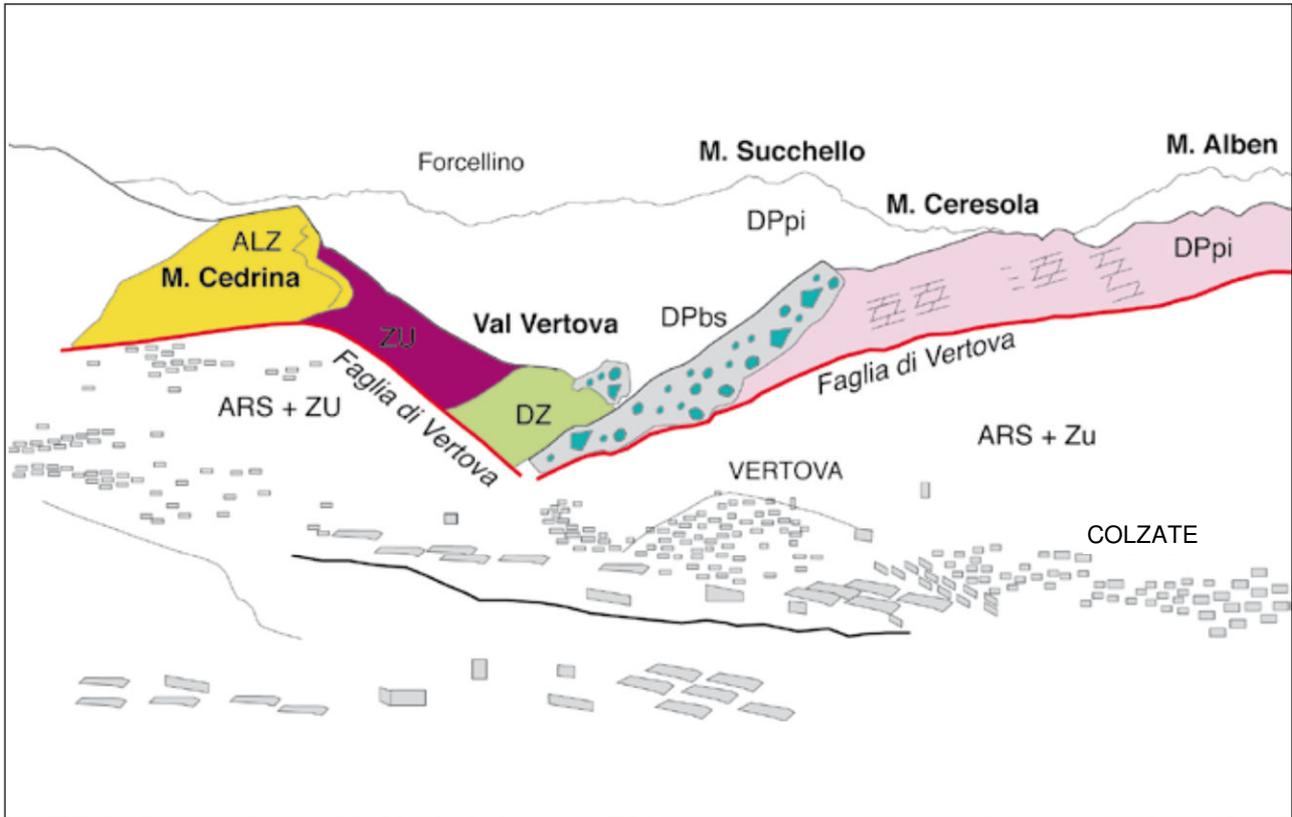
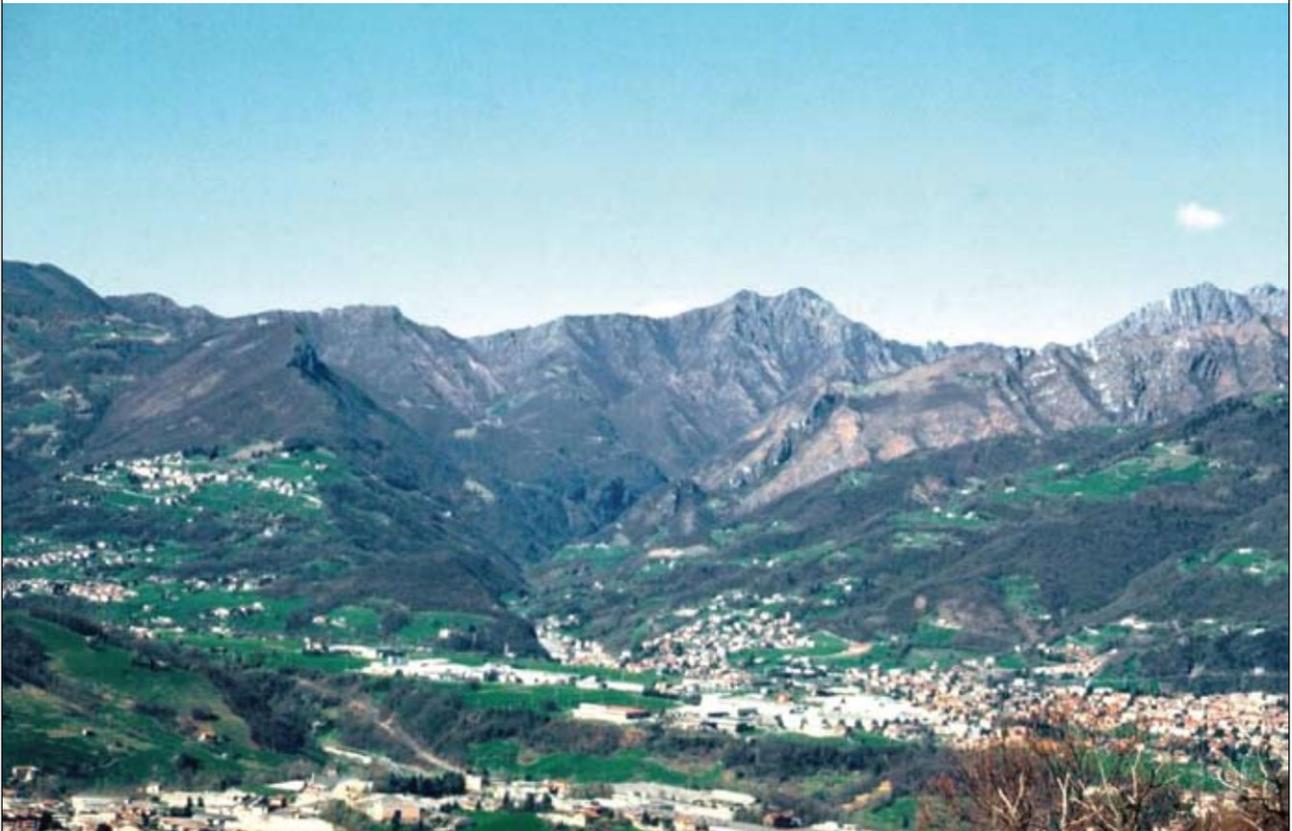
Estratto della fig. 12 del lavoro di G. Trombetta citato nel testo. Panoramica sulla Val Vertova: il versante nord (dx nella foto) è costituito dal M. Ceresola (Dolomia Principale e facies di slope della DP), mentre il versante sud culmina col M. Cedrina il cui versante conserva in successione regolare le Dolomie Zoneate, il Calccare di Zu, l'Argillite di Riva di Solto e la Formazione dell'Albenza. In secondo piano, la dorsale del M. Alben– M. Succhello.

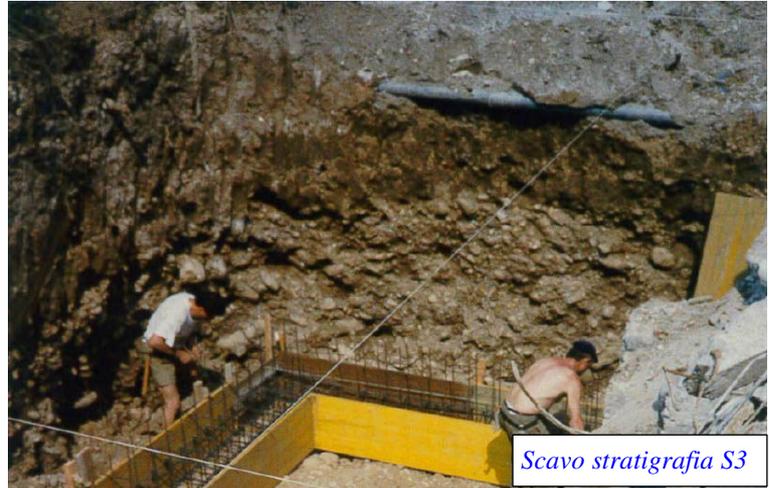
Scavo stratigrafia S3

La stratigrafia **S3** è relativa ad uno scavo edile ubicato in via Don B. Ferrari, presso i Forni Vecchi, a quota 395 m s.l.m. Si sono qui osservati 0,60 m di materiale di riporto ghiaioso-sabbioso che ricopre un terreno alluvionale; quest'ultimo fino a 1,40 m dal piano campagna è formato da argille sabbiose di colore bruno, con ghiaia e ciottoli sparsi; al di sotto, fino al fondo dello scavo (2,60 m dal piano campagna), sono presenti grossi ciottoli e blocchi eterogenei arrotondati (fino a 90 cm di diametro), in matrice sabbiosa limosa.

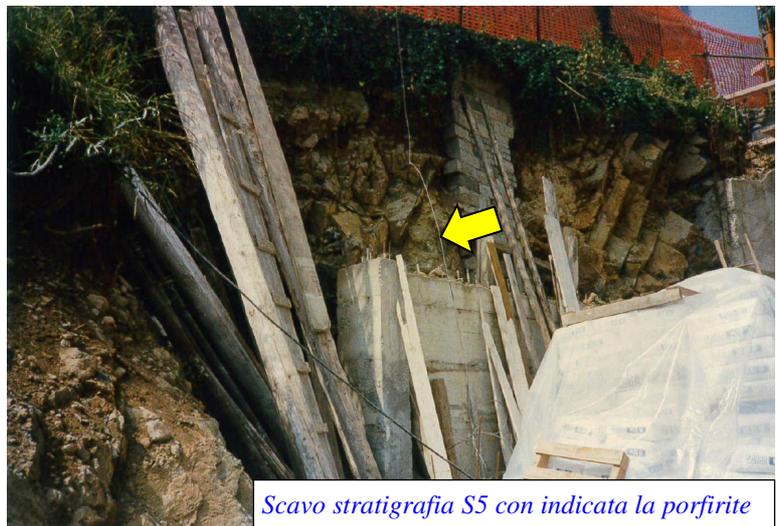
La stratigrafia **S5**, rilevata da uno sbancamento edile in via IV Novembre a quota 395 m s.l.m., evidenzia venti centimetri di terreno eluviale sabbioso-argilloso che ricopre un substrato roccioso, costituito da calcari marnosi nerastri ben stratificati, inclinati verso Sud di circa 60°. Queste rocce appartengono alla formazione del Calcere di Zorzino; in esse si nota l'intrusione di un filone porfiriteo verdastro con piccoli fenocristalli bianchi e di circa due metri di spessore. La direzione della porfirite è quasi verso Est.

Scavo stratigrafia S5 con indicata la porfirite

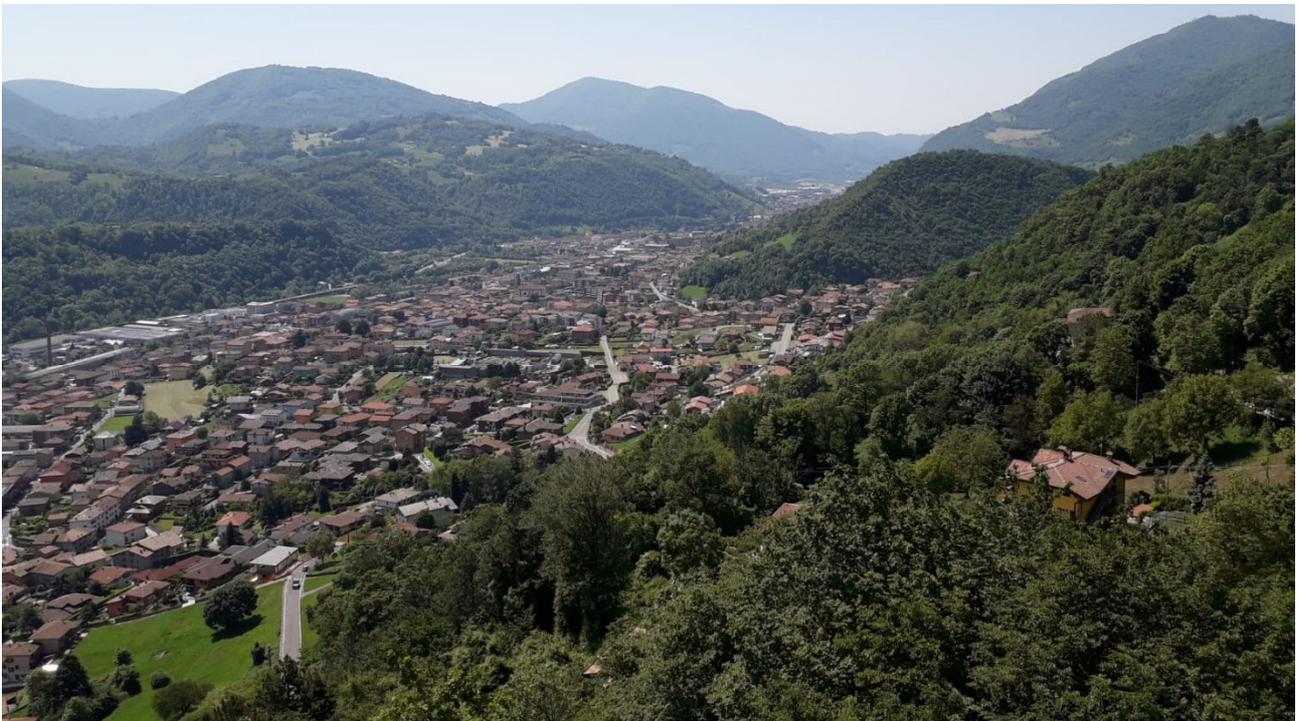
La piana alluvionale e i terrazzi fluvioglaciali su cui sorge l'abitato di Vertova completamente urbanizzata, si notano anche l'ingresso della val Vertova con il monte Clocca e in primo piano il cimitero del capoluogo a valle di via Moracchio (Vertova) e via Aldo Moro (Colzate)

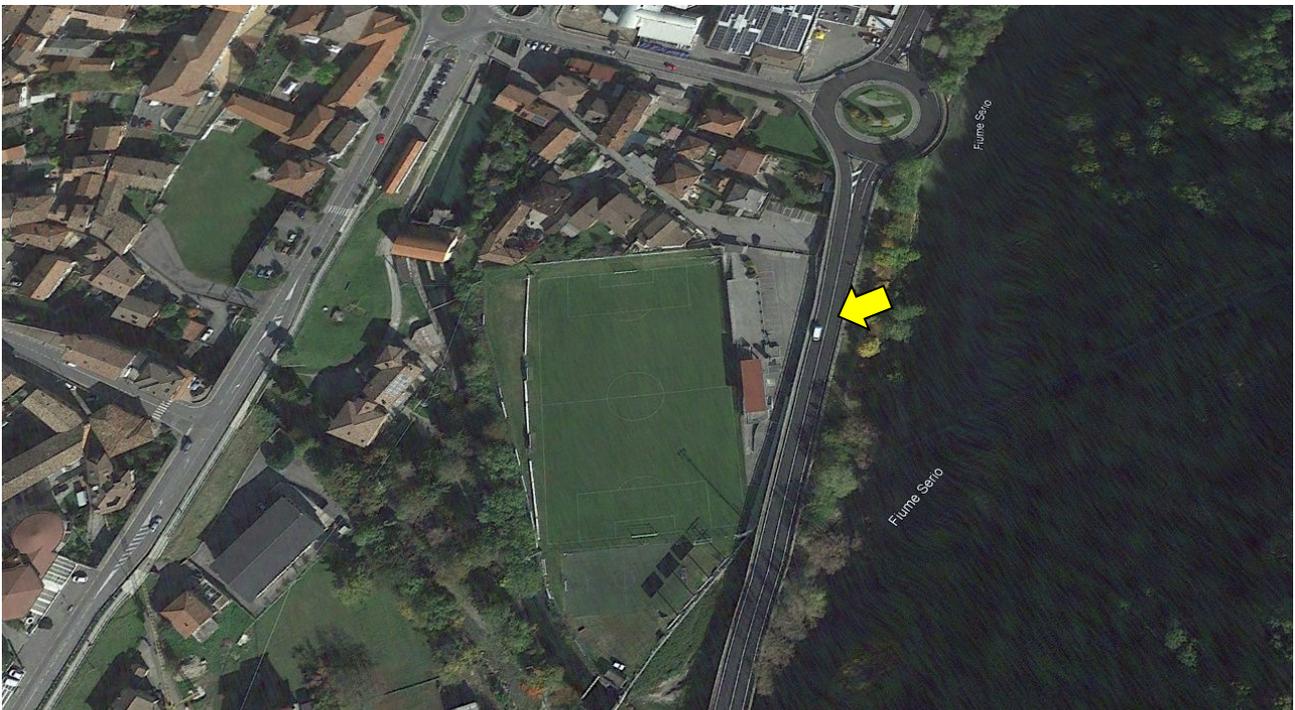
Il terrapieno della strada statale SS671 presso il campo sportivo di Vertova dove l'ombra (nella foto aerea in alto) evidenzia la sua elevazione sulla sponda destra del fiume Serio che funge anche da protezione alle esondazioni nelle zone abitate (via Forni e campo sportivo vedi foto in basso) e/o industrializzate (via Canale).

Altre aree di notevole importanza sono quelle della tombinatura della valle dei Grumelli, come anche quella presso Clasi alto; anche il riporto della strada statale SS671 tra il campo sportivo e il confine con Colzate rappresenta un elemento significativo di riporto che ha innalzato la quota dei terreni sulla sponda destra del fiume Serio rendendo fruibili l'area retrostante ad aree di tipo industriale.

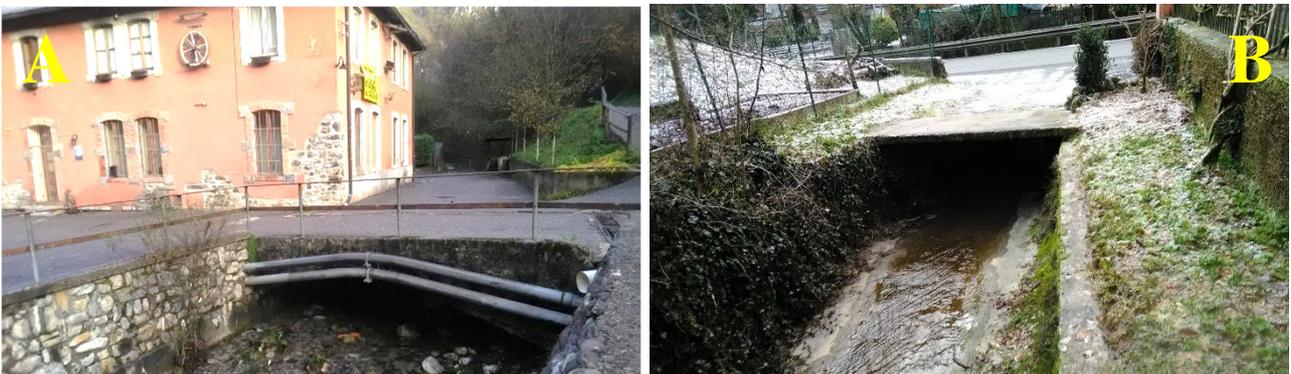
Ponti di via 5 Martiri sul torrente Lacnè (A) e sulla valle degli Uccelli (B) in aree di pertinenza delle acque superficiali

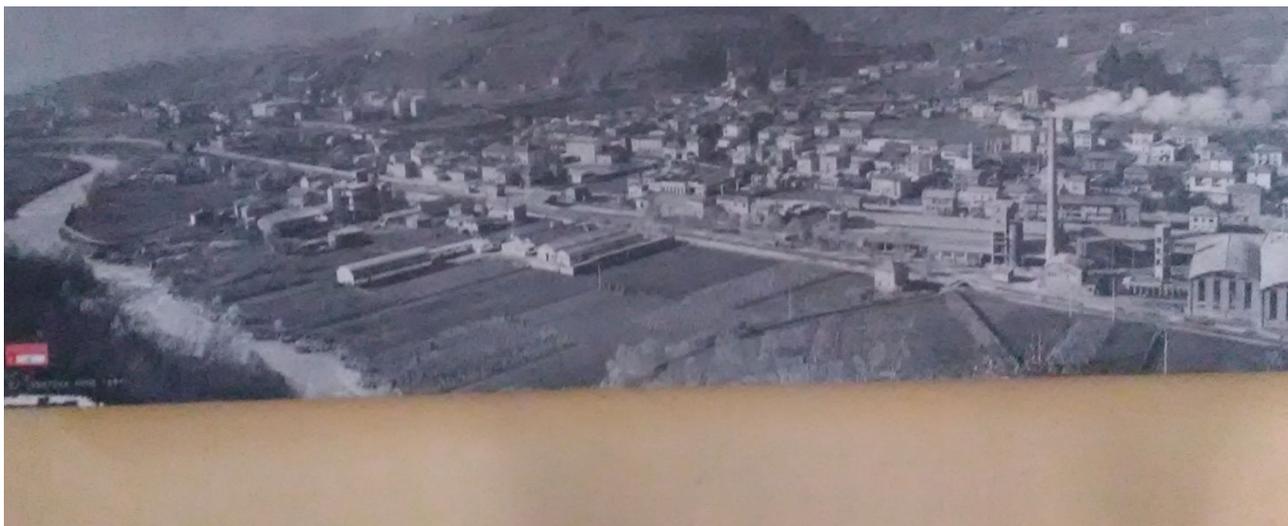
La piana alluvionale del Serio (morfologia fluviale recente) in sponda destra presso via Canali (anni '50)

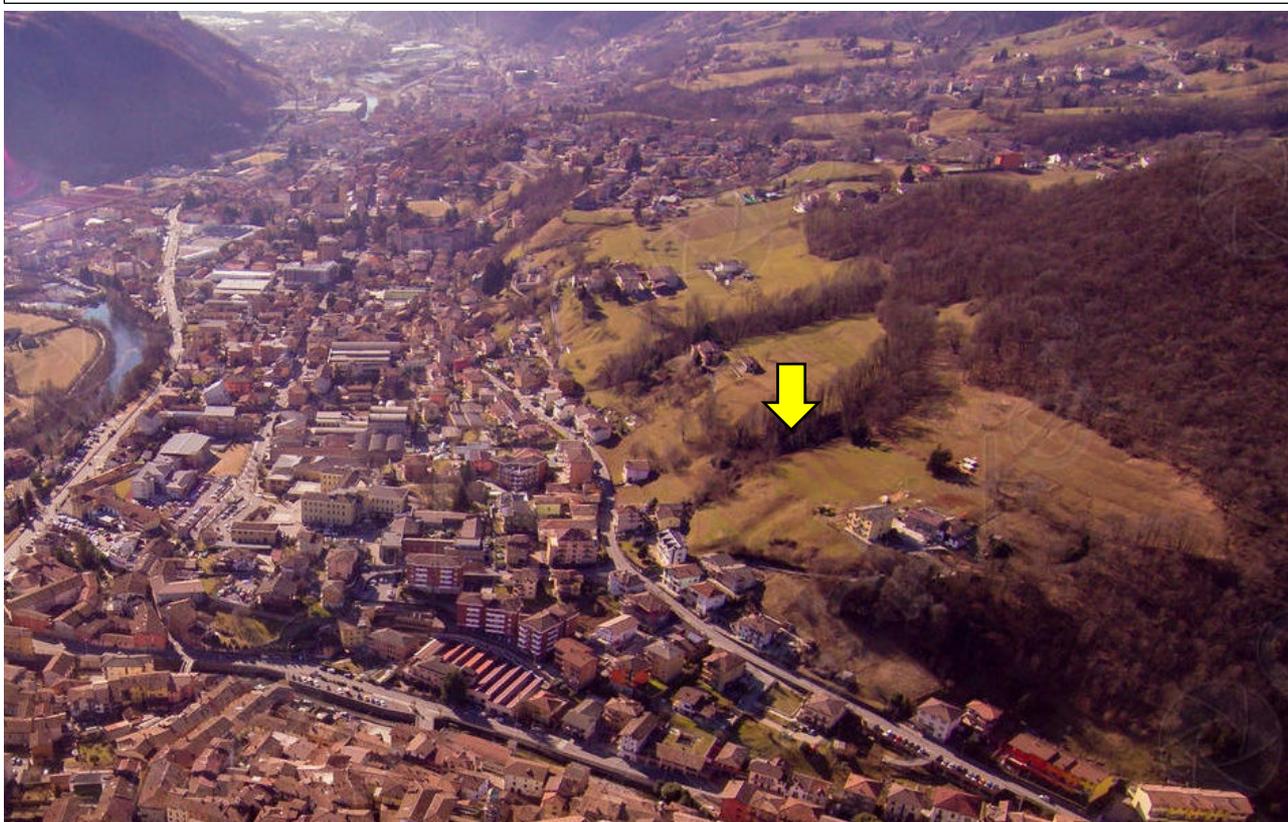
Terrazzo fluvio-glaciale in corrispondenza di Magnot, Polecc e Plodera a monte di via XI Febbraio

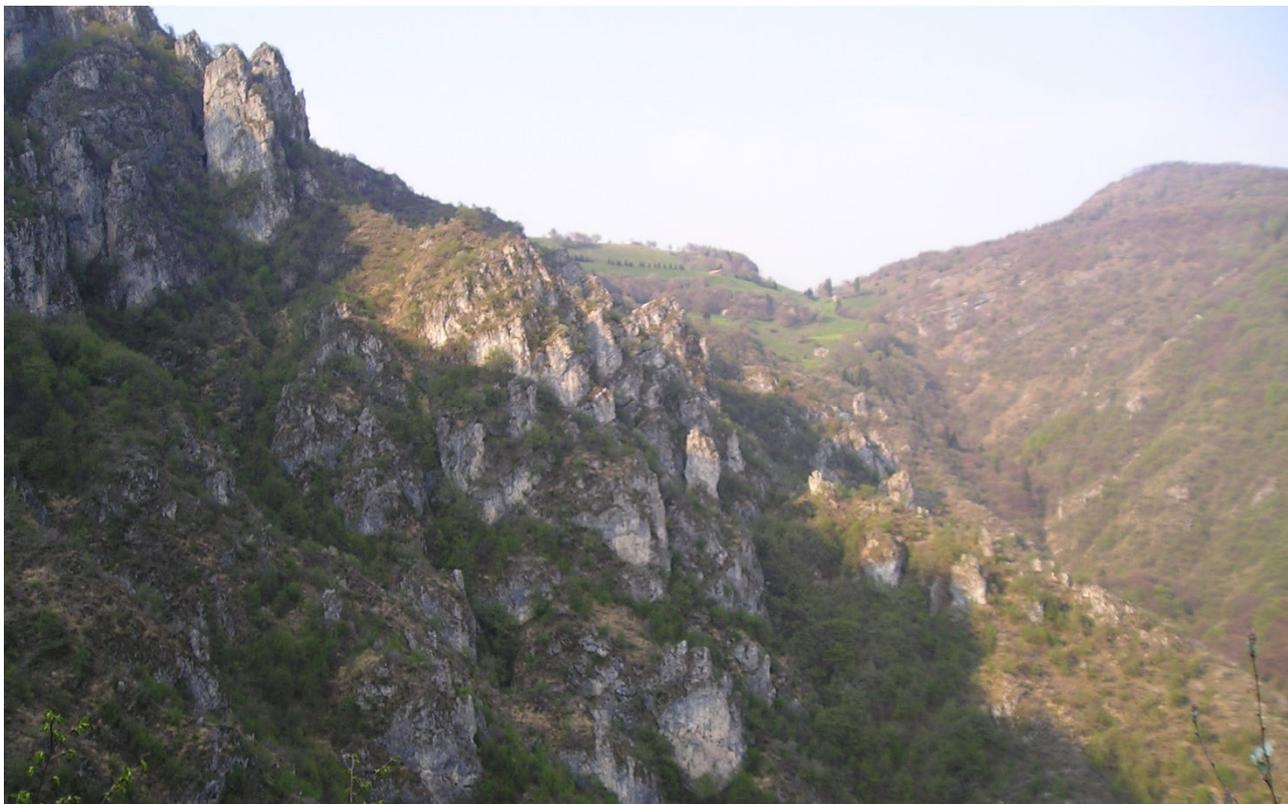
Morfologia strutturale, gravitativa e carsica sul versante destro della val Masna guardando verso Dasla

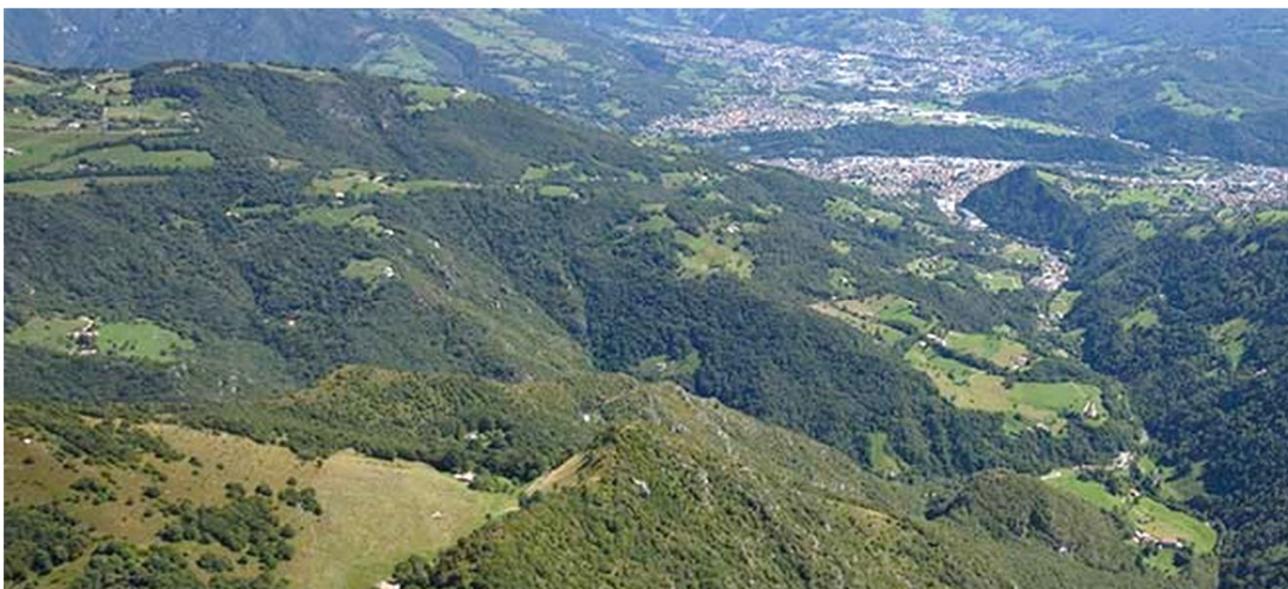
Morfologia strutturale, gravitativa sul versante sinistro della Val Vertova tra Castelù, Cavlera e Pali
