**COMUNE DI VERTOVA
PROVINCIA DI BERGAMO**

STUDIO GEOLOGICO AGGIORNAMENTO PIANO DI GOVERNO DEL TERRITORIO VARIANTE 1

relazione illustrativa

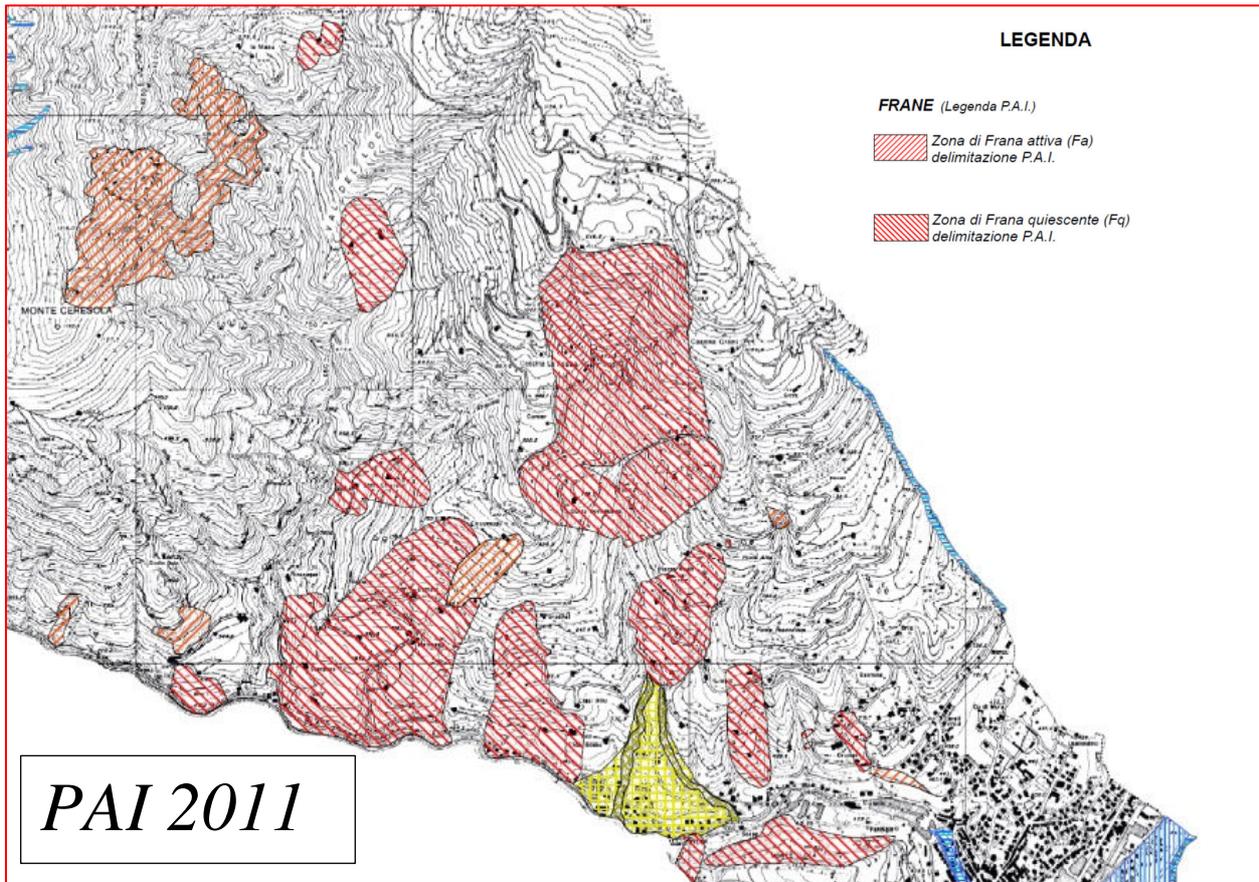
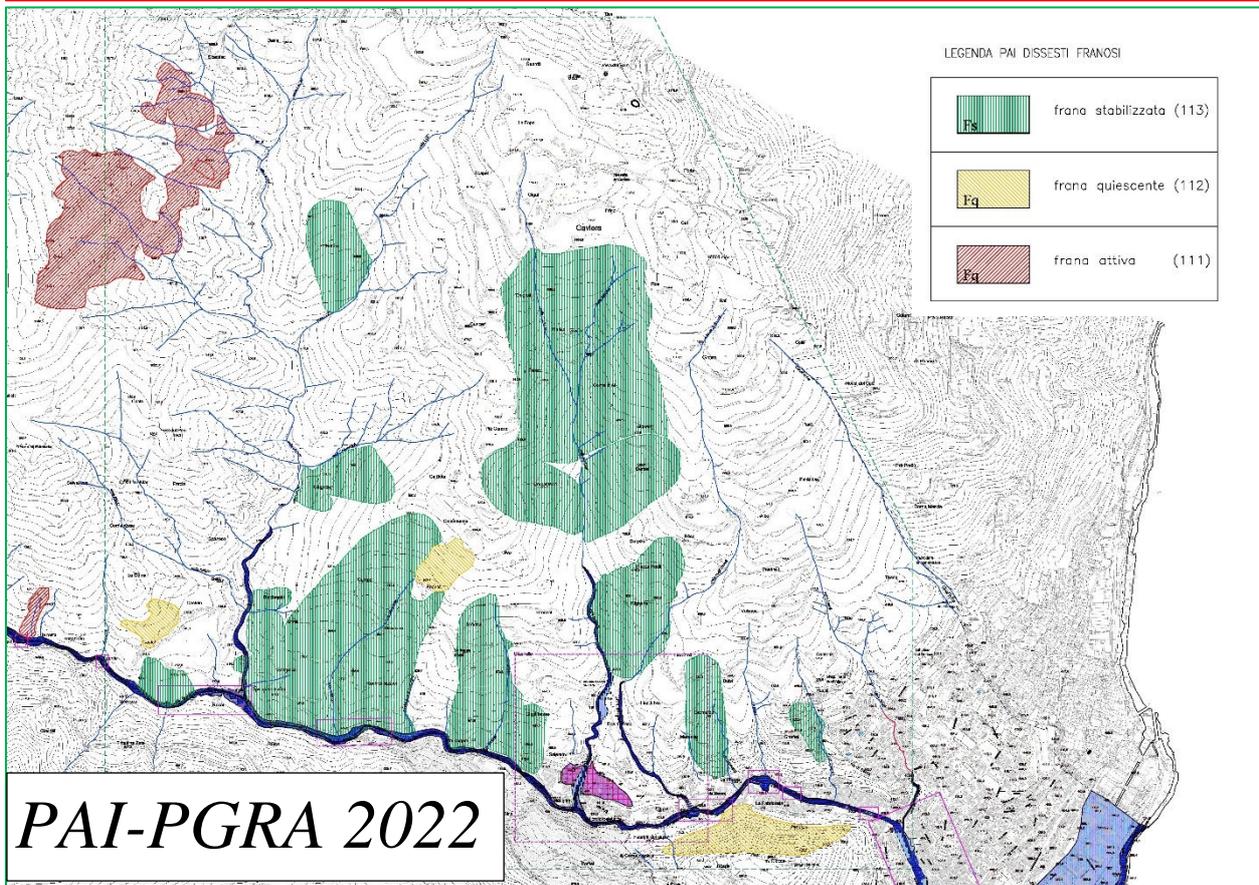
Confronto carta PAI 2011 vigente e Carta PAI-PGRA 2022 per quanto riguarda i dissesti franosi nel settore orientale del territorio di Vertova oggetto dello studio di dettaglio presentato

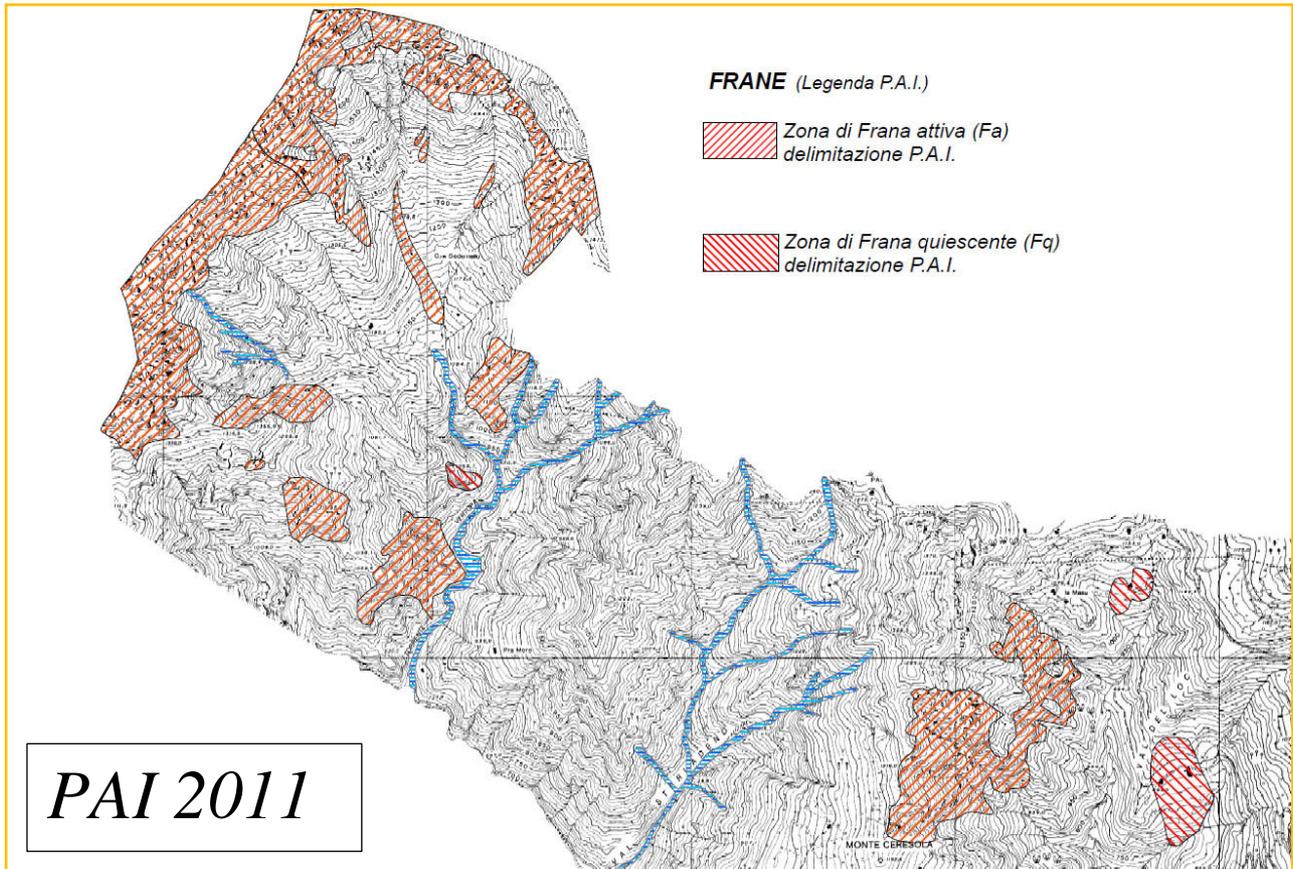
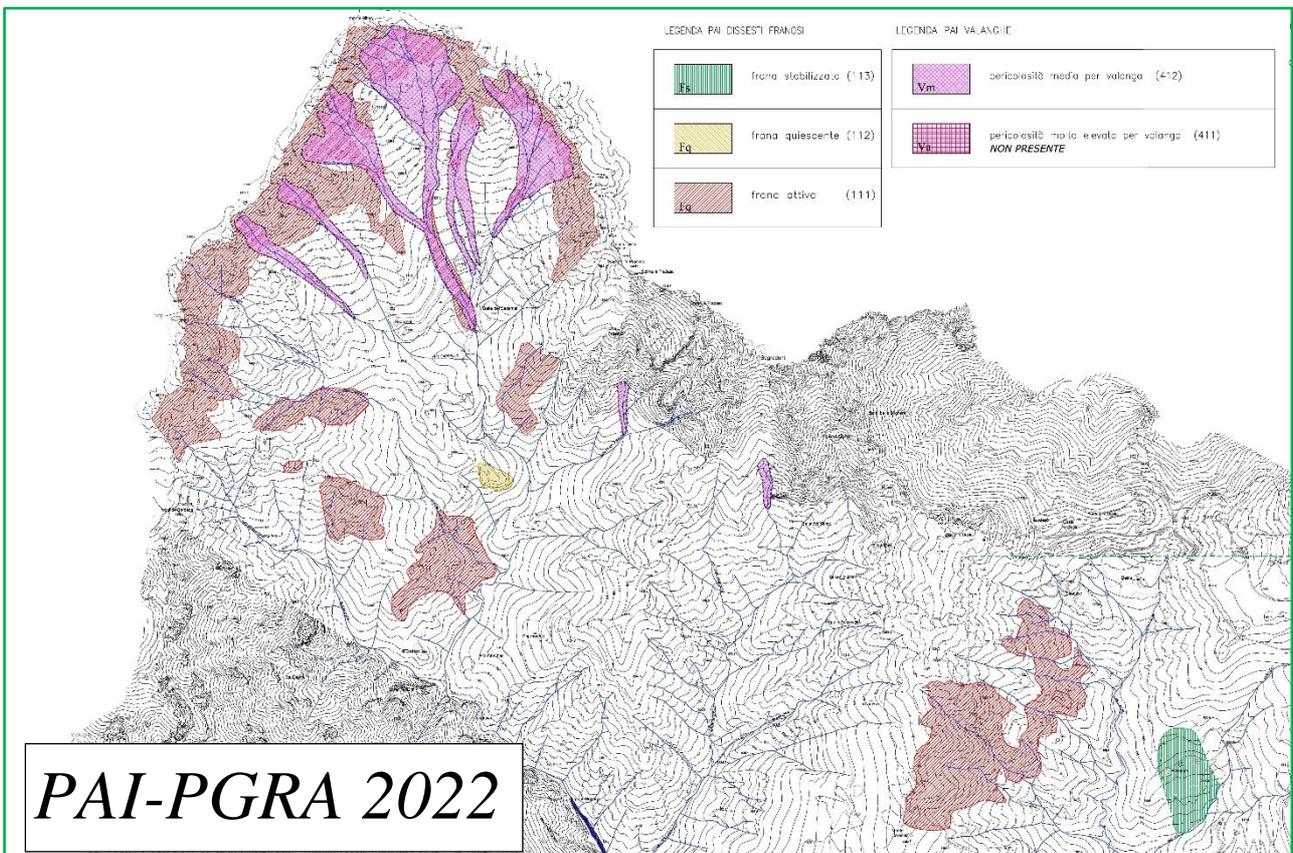
Confronto carta PAI 2011 vigente e Carta PAI-PGRA 2022 per quanto riguarda i dissesti franosi nel settore occidentale del territorio vertovese dove non sono stati effettuati studi di dettaglio, ma sono state riprese le aree a pericolosità media valanghiva (Vm)

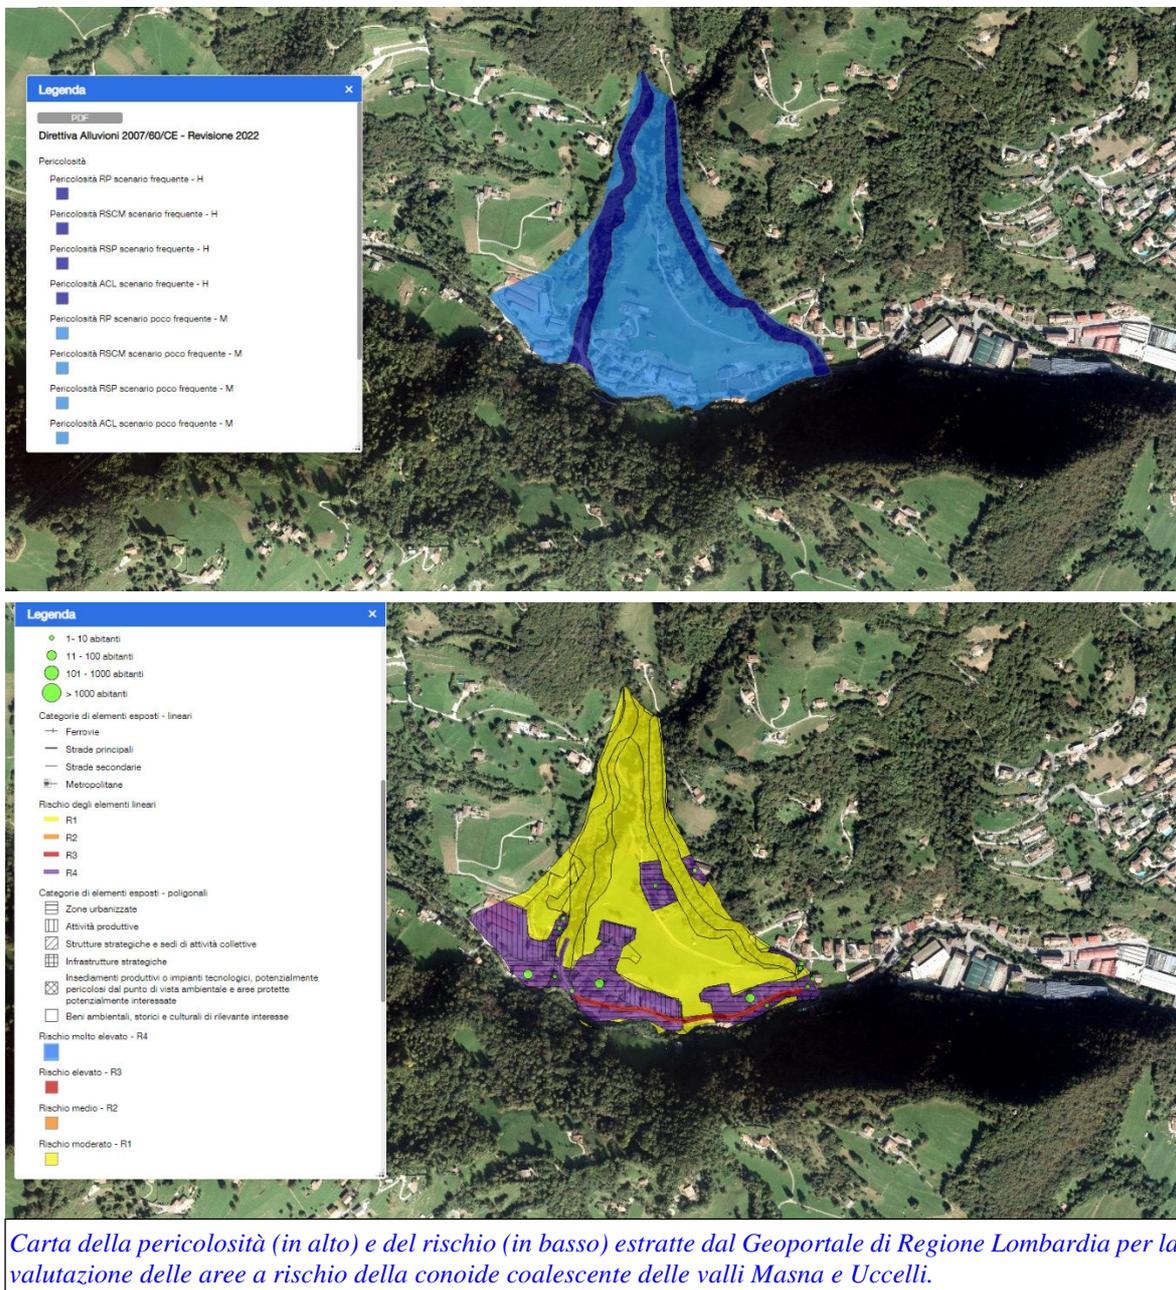
Carta della pericolosità (in alto) e del rischio (in basso) estratte dal Geoportale di Regione Lombardia per la valutazione delle aree a rischio della conoide coalescente delle valli Masna e Uccelli.

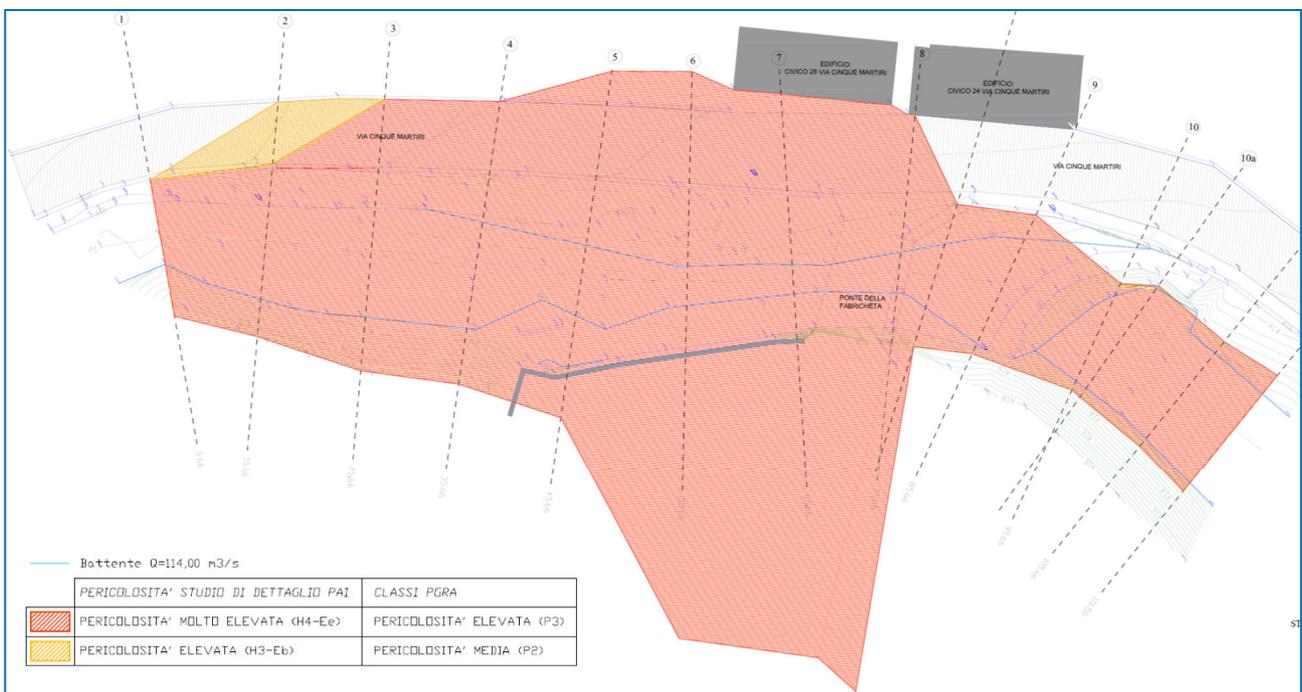
*Estratto tavola 6
 zonazione pericolosità
 con legenda PAI-PGRA
 presso il ponte della
 Fabbrichetta e rende-
 ring fotografico*

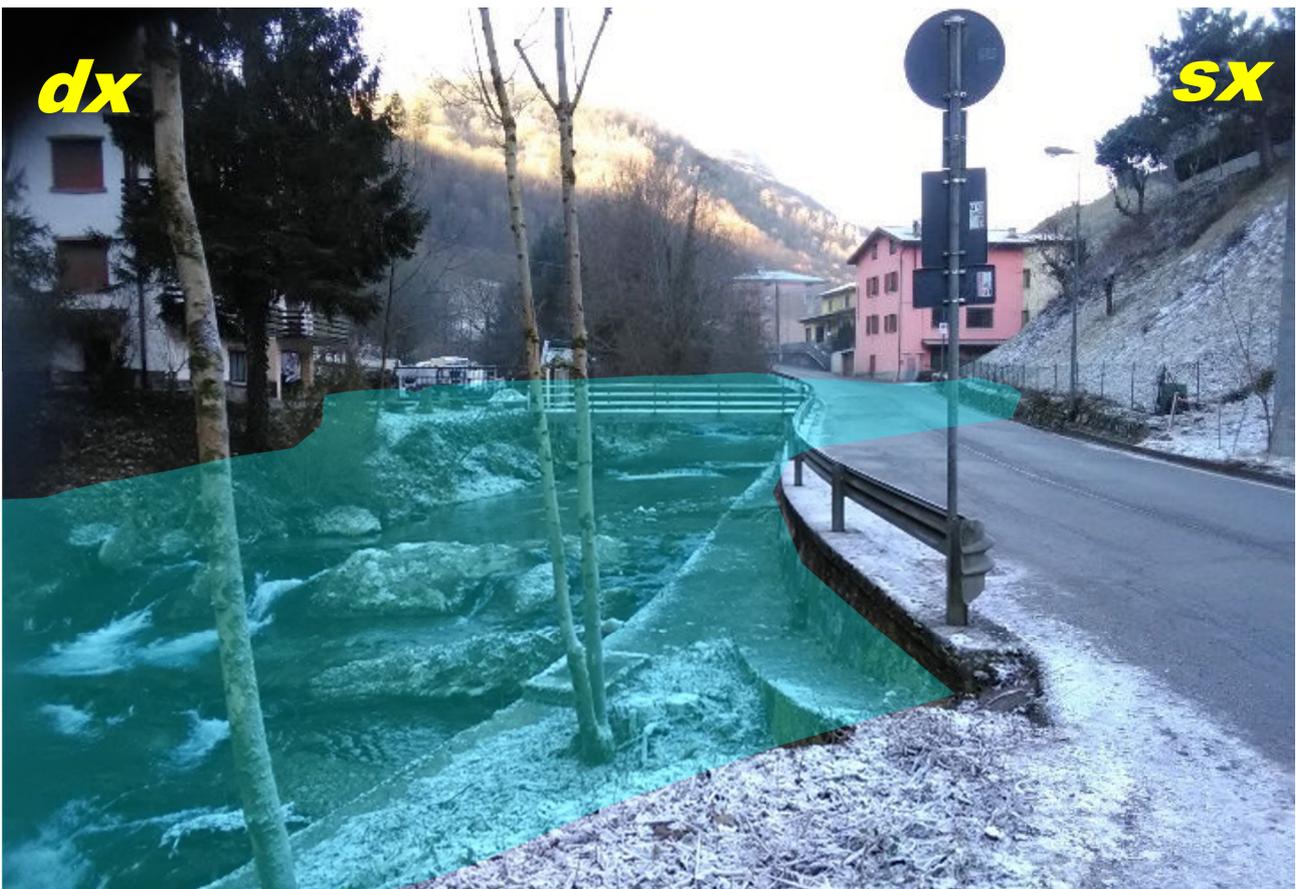
zona di esondazione presso il ponte Mistri che interessa in parte via 5 Martiri (sx idrografica) e il piazzale del civico 52 (dx idrografica)

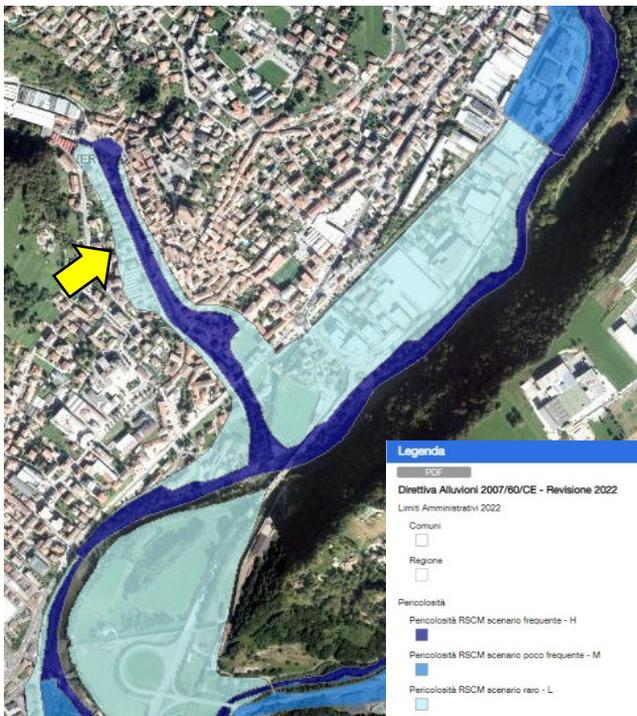
Estratto del PGRA per Reticolo Secondario Collinare e Montano (a lato) e della Carta PAI del PGT di Vertova (tavola G05) per la zona di confluente fiume Serio torrente Vertova (qui sotto).

L'attuale cartografia PAI riguardante il fiume Serio sullo studio geologico a supporto del PGT del 2011 (tavola G05 – Carta PAI - dello studio geologico a supporto del PGT di Vertova) è identico a quello relativo alla valutazione del Reticolo Secondario Collinare e Montano (RSCM) riportato nella cartografia PGRA del Geoportale di Regione Lombardia, perché ripreso dallo studio di PGT effettuato nel 2011. Il PGRA nel 2011 non era ancora stato definito e di conseguenza non esisteva la distinzione tra Reticolo Secondario Collinare e Montano, a cui appartengono il torrente Vertova e i suoi tributari con le loro diramazioni, e Reticolo Principale (RP), a cui invece appartiene il fiume Serio. Di conseguenza nel territorio di Vertova si ha un'unica rappresentazione delle fasce indistinte: pericolosità per esondazione molto elevata "Ee" e media o moderata "Em" che divengono, con l'entrata in vigore della direttiva riguardante il PGRA, rispettivamente pericolosità P3 e P1.

Si evidenzia però come i due perimetri non siano coerenti fra loro in particolare, per la sponda destra del torrente presso via IV Novembre. La differenza è dovuta ad una non corretta rappresentazione nella tavola G05 del PGT dal momento che nella carta di Fattibilità delle azioni di Piano è evidente l'indicazione 3b coincidente con quanto indicato sulla Carta PGRA per il lato di via IV Novembre.

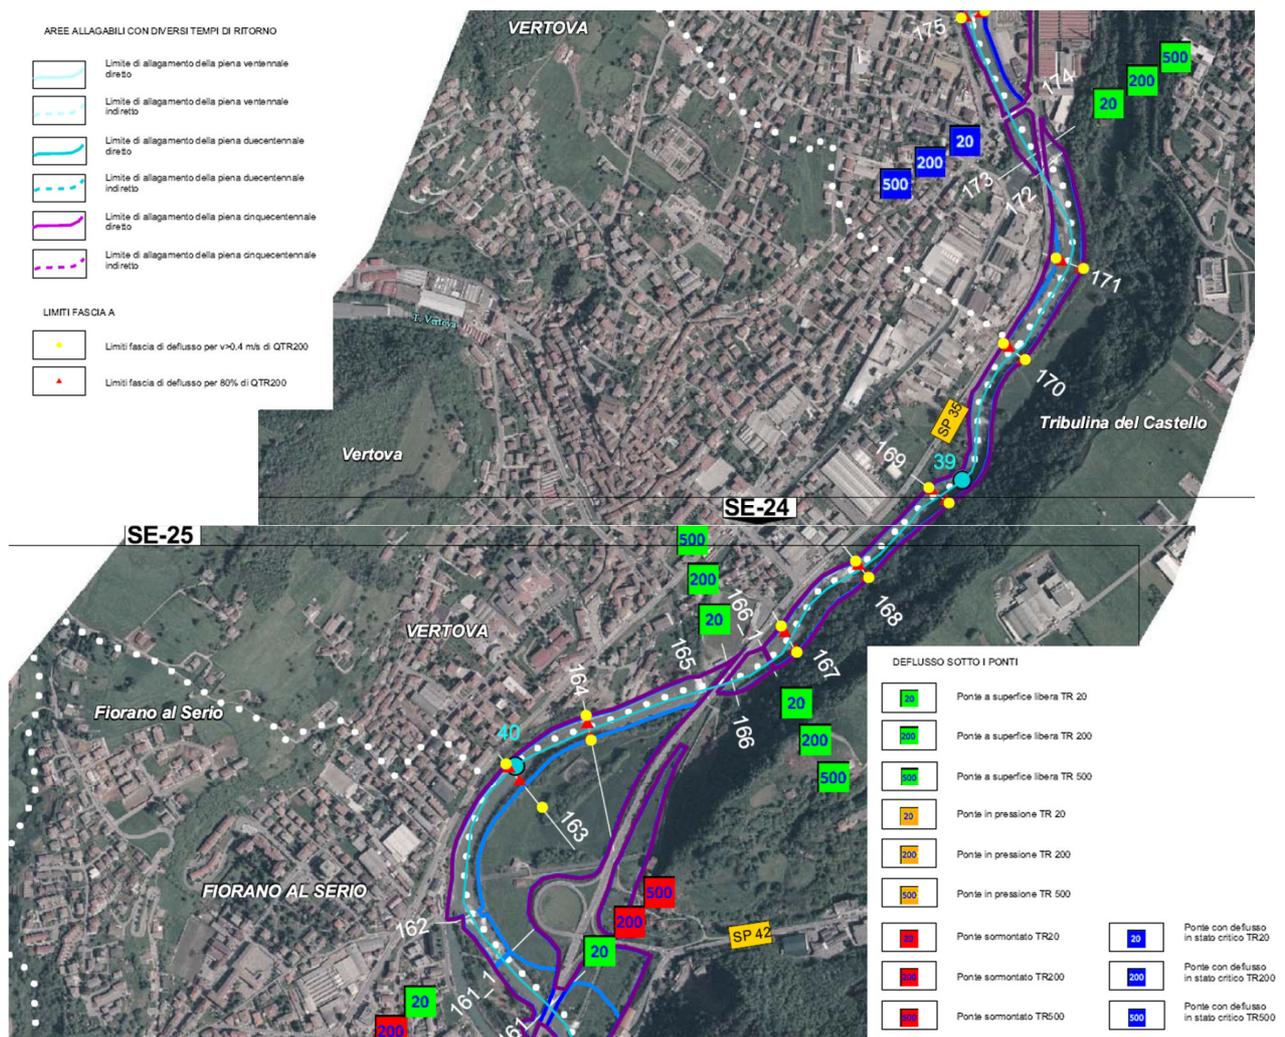
Limiti esondazione da studio AdBPo del 2004 in cui rispetto a quanto indicato nella cartografia PGRA del GeoPortale si nota come la sponda destra del fiume Serio contenga anche la piena cinquecentennale e dove il limite tra la fascia A e la fascia B (non ancora ufficialmente deliberati come fasce) sono praticamente coincidenti.

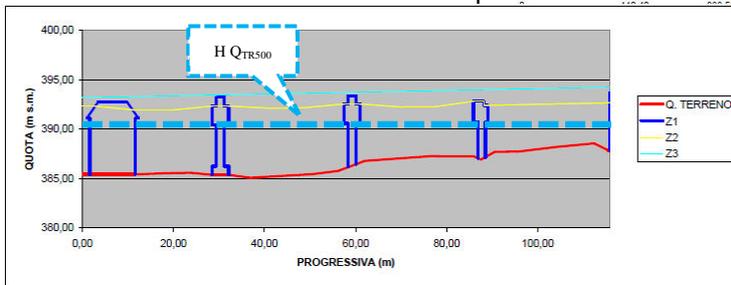
Quota pelo libero sempre inferiore a base impalcato ponte
 Con franco superiore a 1m per piena TR200
 $H_{Q20} = 388,89 < 391,90$
 $H_{Q200} = 390,03 < 391,90 f > 1$
 $H_{Q500} = 390,56 < 391,90$

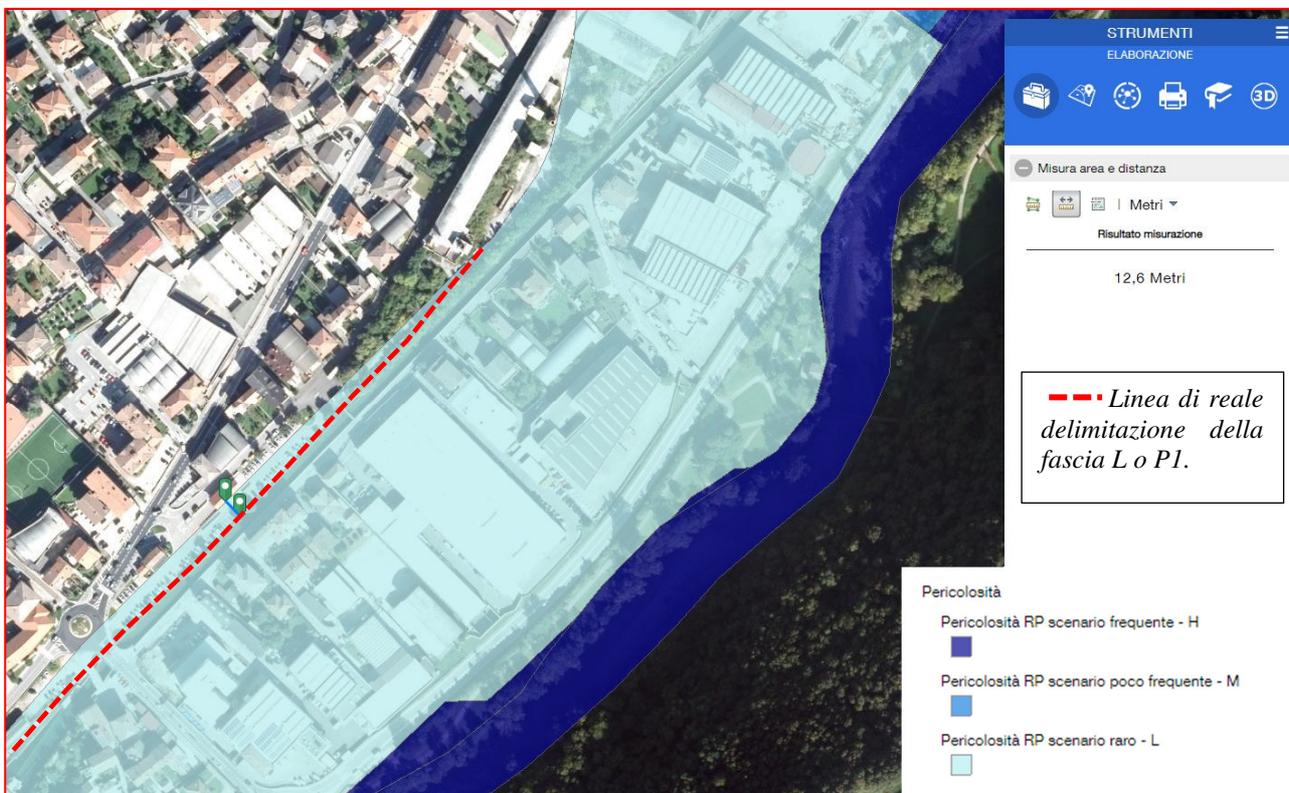
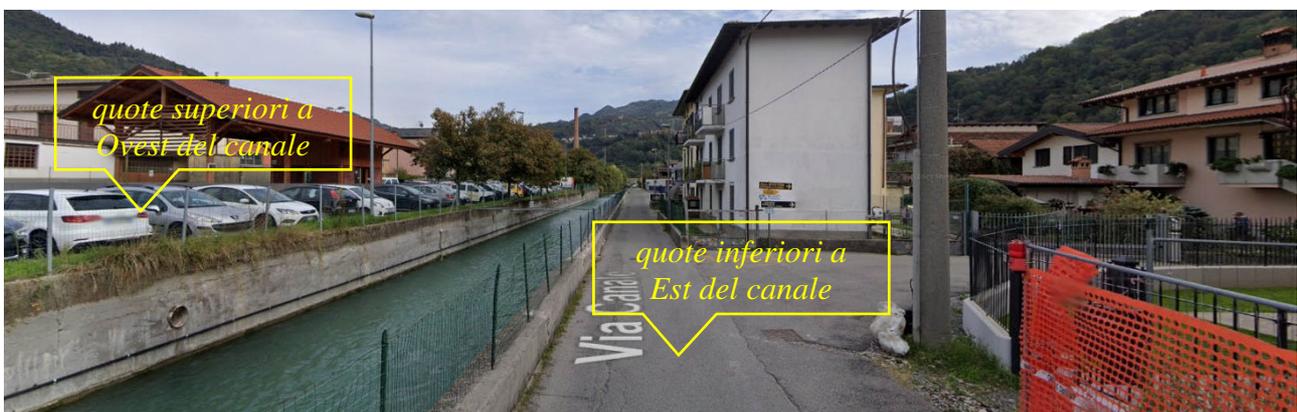
- La delimitazione della fascia RP di scenario raro dal confine con il comune di Colzate rimane al bordo dell'opificio della DOMADE (Forni nuovi) attualmente demolito per la realizzazione di edifici residenziali e commerciali all'esterno della fascia e poi corre correttamente lungo il bordo del canale idroelettrico, comprendendo anche il parcheggio collocato a monte del canale stesso alle spalle dell'ex tracciato della ferrovia ed interessando anche u tratto della ciclopedonale lì ubicata. Questo spostamento di circa 12 dal canale (limite utilizzato in precedenza anche dal punto di vista geomorfologico per un netto salto di circa 1-2 m tra il terrazzo su cui sorge la DOMADE demolita e il tratto antistante come anche tra il lato di monte del canale (parcheggio) ed il lato di valle (via Canali) non ha giustificazione perché vorrebbe indicare una risalita della corrente a quote più elevate rispetto a quella di monte.

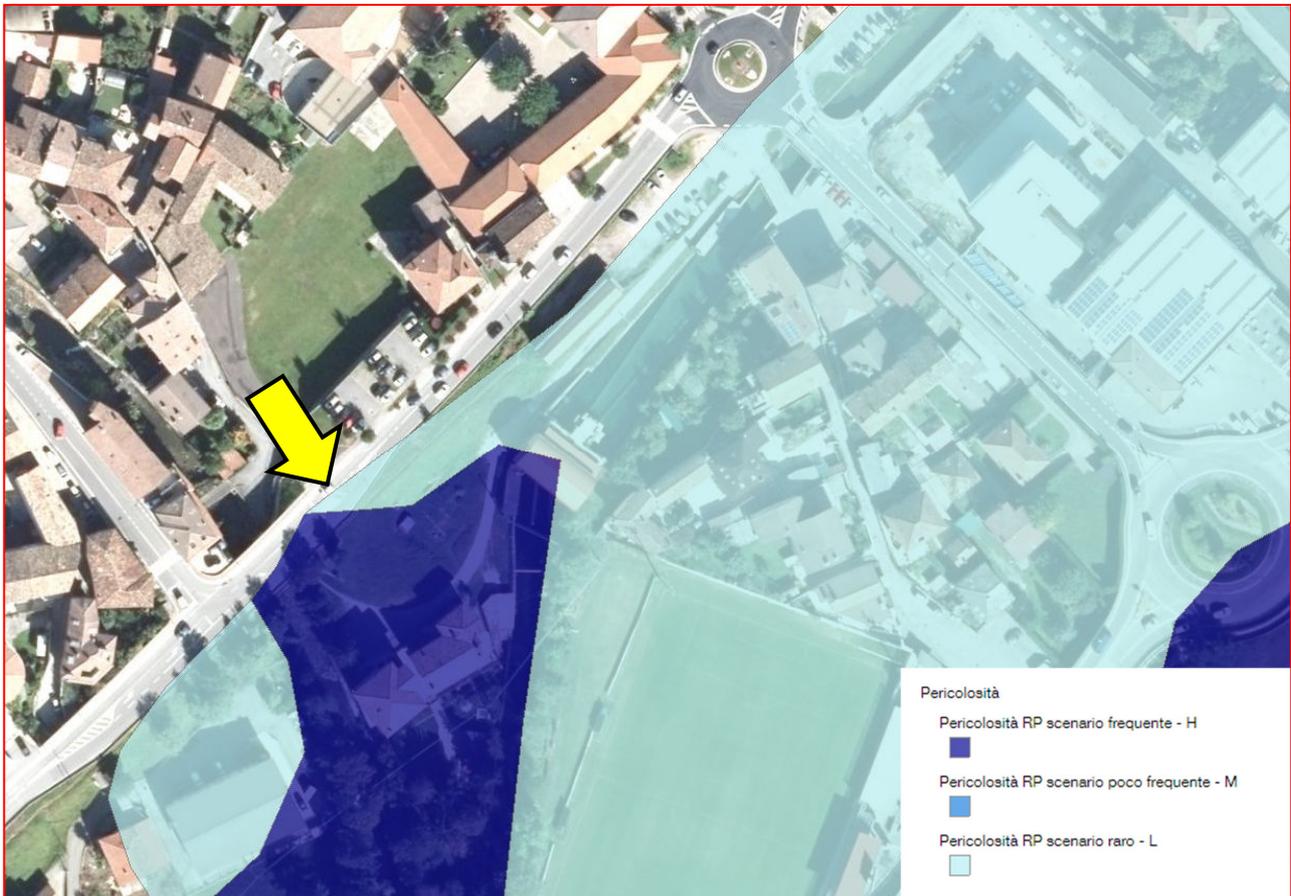
La rotonda di via B. Ferrari e la strada che scende a lato della centrale idroelettrica verso Pra del Foj con l'indicazione di dove viene indicata l'esondazione in modo errato nel PGRA

- Tale delimitazione ha ricaduto anche nel tratto più a valle presso la rotonda di via B. Ferrari perché l'acqua invece di defluire verso la centrale idroelettrica del canale derivatore che ha inizio a Colzate risalirebbe per lo meno in parte sul terrapieno della ex-ferrovia ora via B. Ferrari sino alla confluenza con il Vertova dove parte dell' esondazione è sopra il ponte del torrente Vertova, non solo in classe P1, ma anche in classe P3.

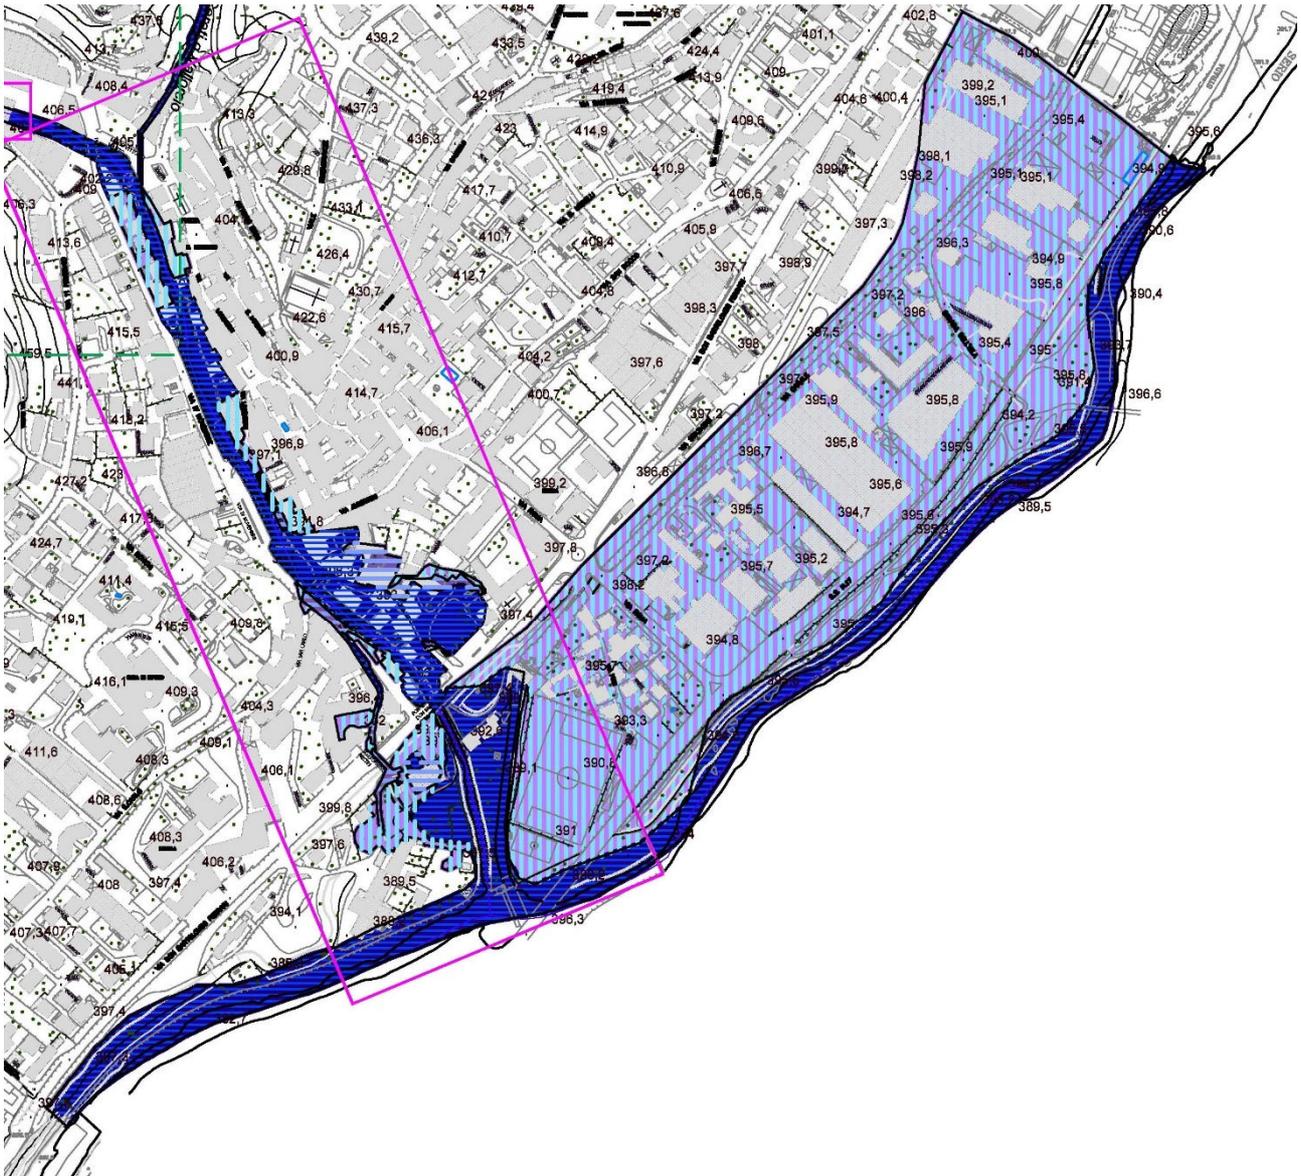
Di conseguenza le fasce individuate per il Reticolo Principale (fiume Serio) come attualmente delimitate vengono utilizzate per sostituire le fasce precedentemente indicate per il Reticolo Secondario Collinare e Montano che integrate con lo studio di dettaglio del torrente Vertova determinano le situazioni PGRA individuate nella tavola 4 di cui si riporta un estratto qui di seguito.

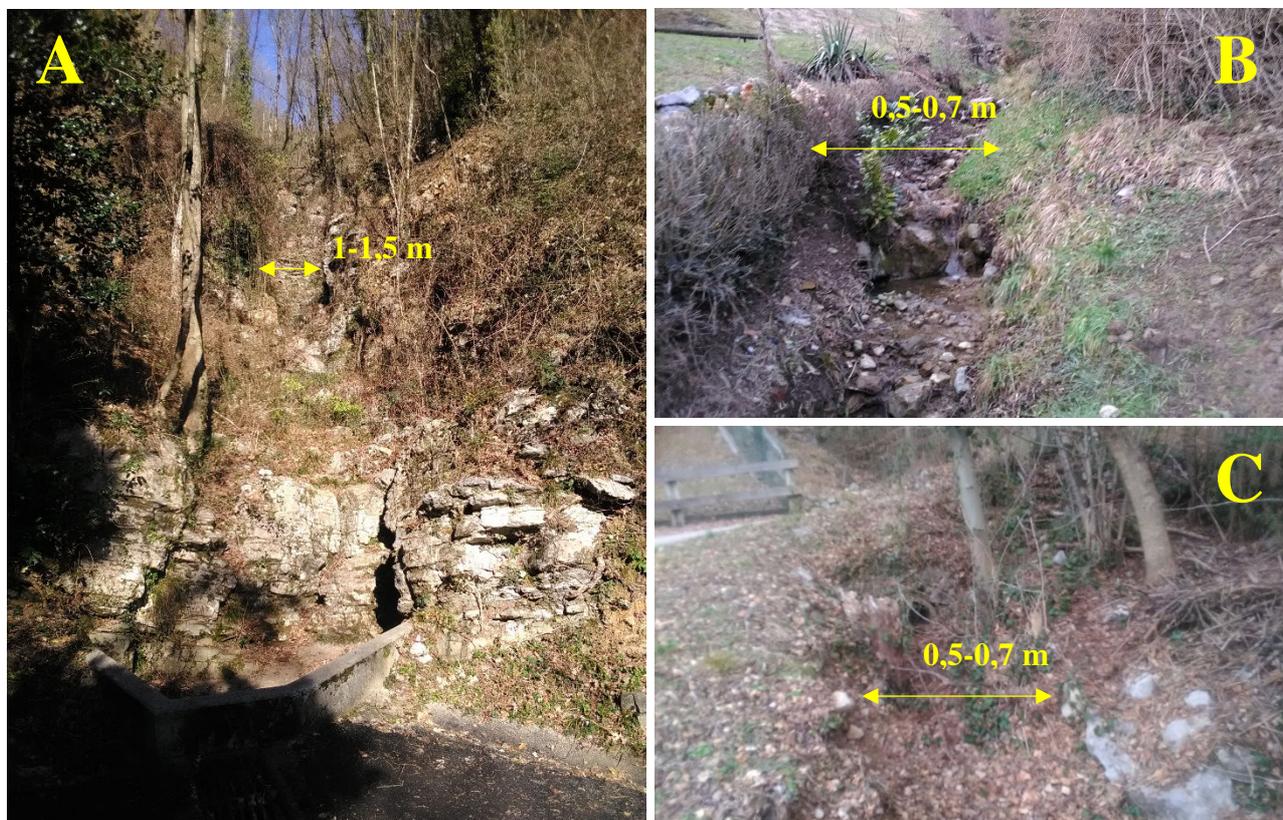
Dimensione di alcuni torrenti cui è stata assegnata pericolosità lineare di esondazione molto elevata: A) valle Canal di Fra presso Corna Marscia, B) rio Grochel lungo via 5 Martiri, C) rio Grochel a Clasi Alto

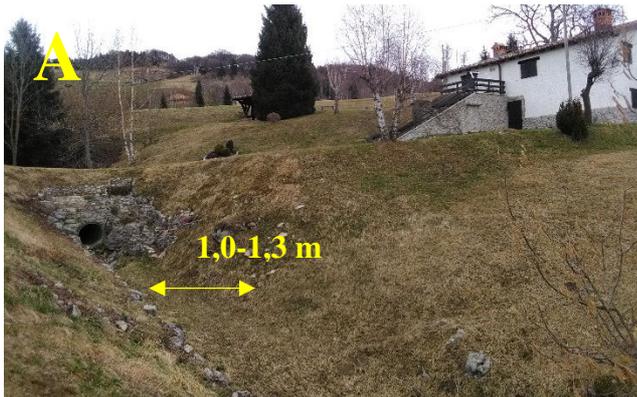
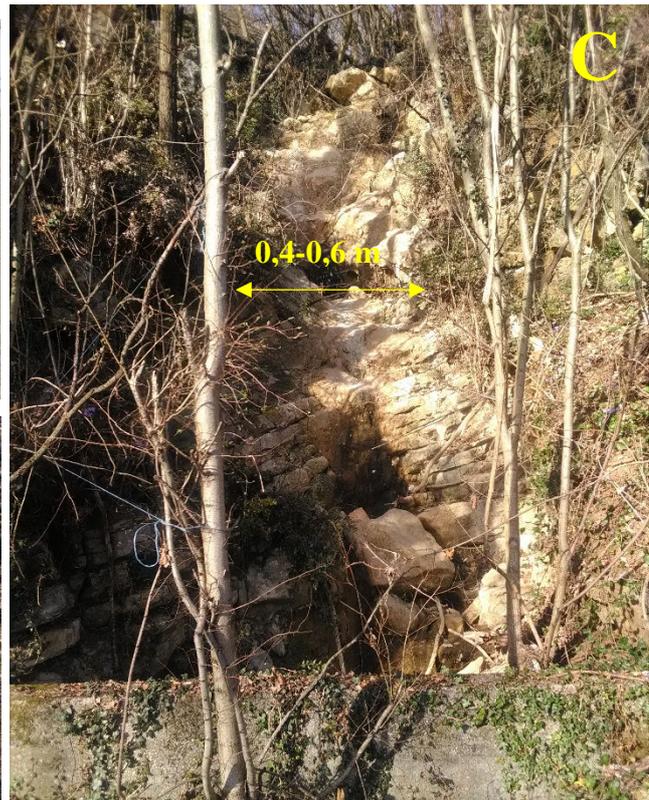
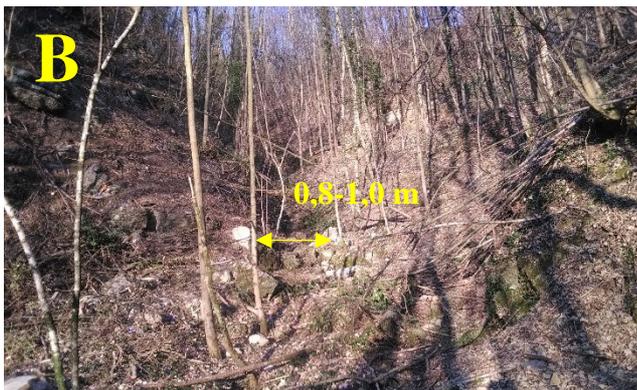
*Dimensione di alcuni torrenti cui è stata assegnata pericolosità lineare di esondazione molto elevata:
A) valle Cugnai presso Gigat, B) valle degli Uccelli presso Rosc, C) rio Boisi su via degli Alpini, D) impluvio tributario valle Loc, E) valle Loc presso Netura*

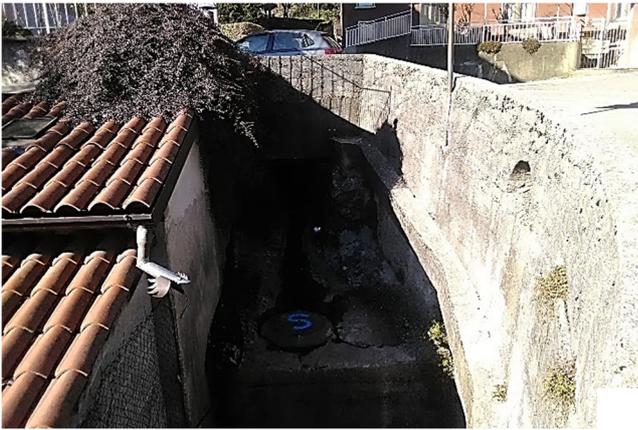
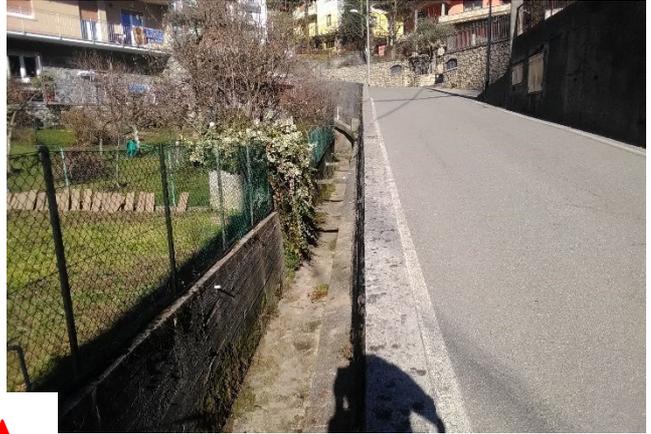
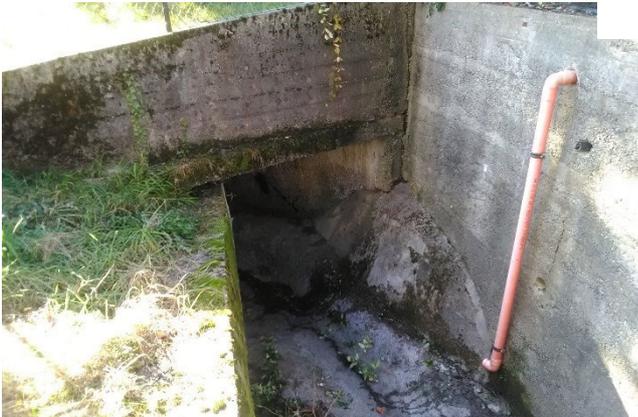
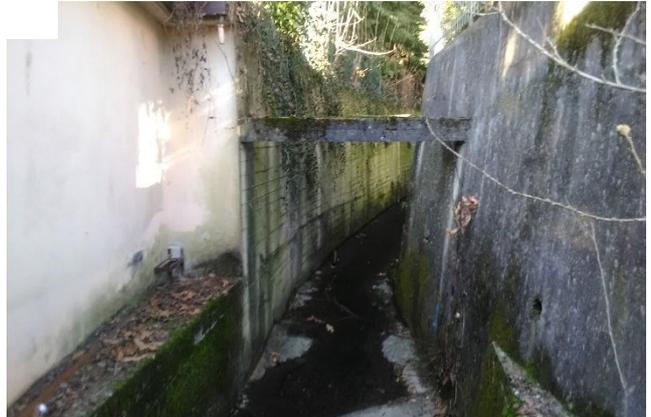
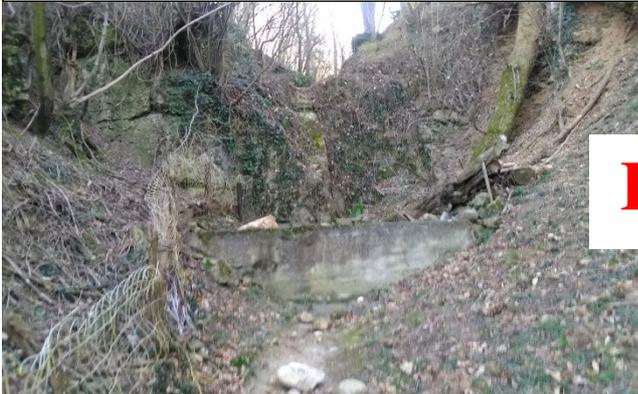
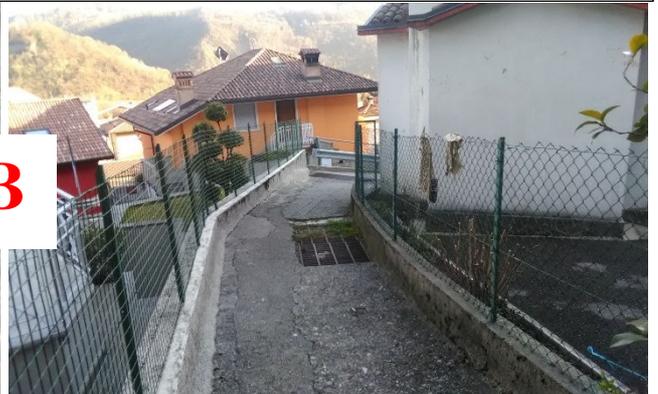
pericolosità esondazione lineare elevata (Eb): in alto (A) il torrente Cereti nel tratto canalizzato tra via Cadelora e via degli Alpini, in basso i due impluvi presso Magnot (B a sud di Magnot, C a NO di Magnot).

È stata invece assegnata pericolosità di esondazione lineare elevata (Eb) solo a quegli impluvi di piccola dimensione interessati anche solo in modo marginalmente da interventi di sistemazione, inalveamento o opere di regimazione. Si tratta solo di tre impluvi di cui uno è il tratto di valle dei Cereti tra via degli Alpini e via Cadelora e gli altri due sono i piccoli impluvi presso Magnot.

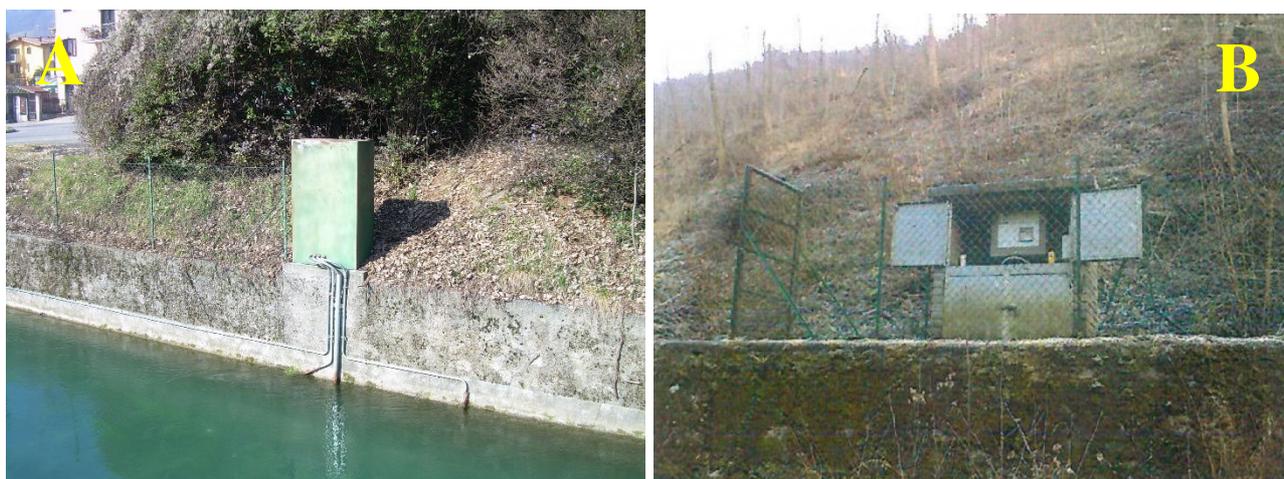
Misuratori di portata dei canali ad uso idroelettrico: A) canale di derivazione del fiume Serio – impianto di Colzate-Vertova (STER, ora ENERVERT S.p.A); B) impianto di derivazione del torrente Vertova – impianto Microidroelettrica)

Per la valutazione della portata dei canali idroelettrici sono stati posizionati misuratori di portata per la verifica delle effettive quantità derivate; in particolare sono dotati di tale strumentazione sia il canale idroelettrico dell'impianto Colzate Vertova direttamente sul territorio di Vertova, sulla sponda destra del canale poco a Nord del parcheggio circostante la vecchia stazione ferroviaria, sia il canale della Microidroelettrica presso l'opera di presa.

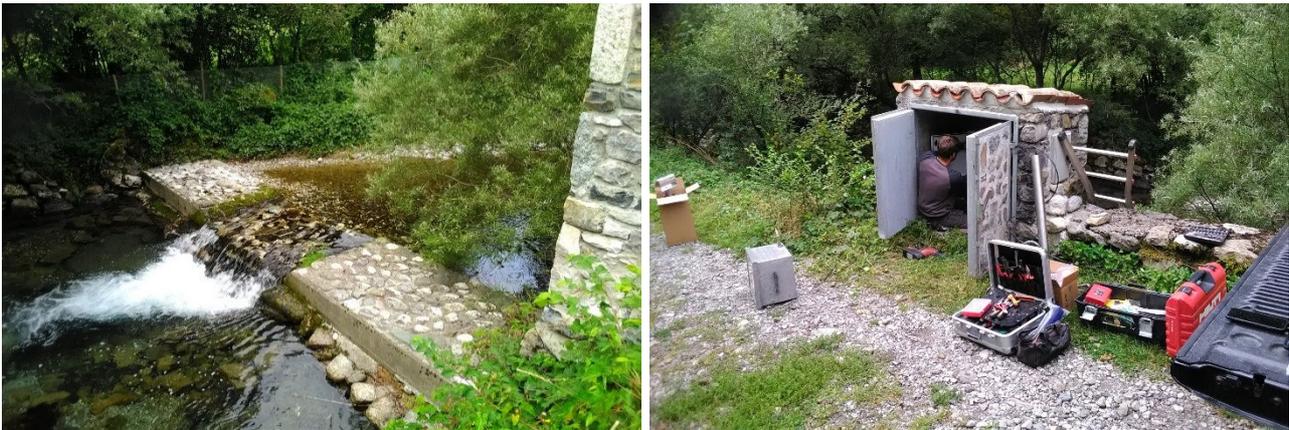
Misuratore di portata del torrente Vertova con la soglia di misurazione e la cabina con la strumentazione di registrazione in continuo.

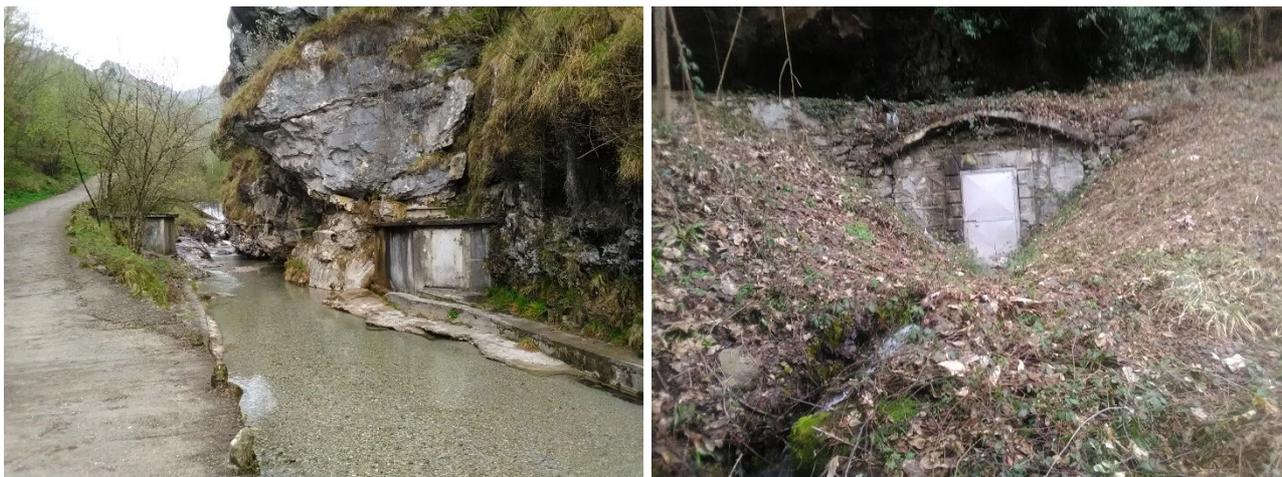
Le sorgenti Go lungo la val Vertova e la sorgente Corna Castello

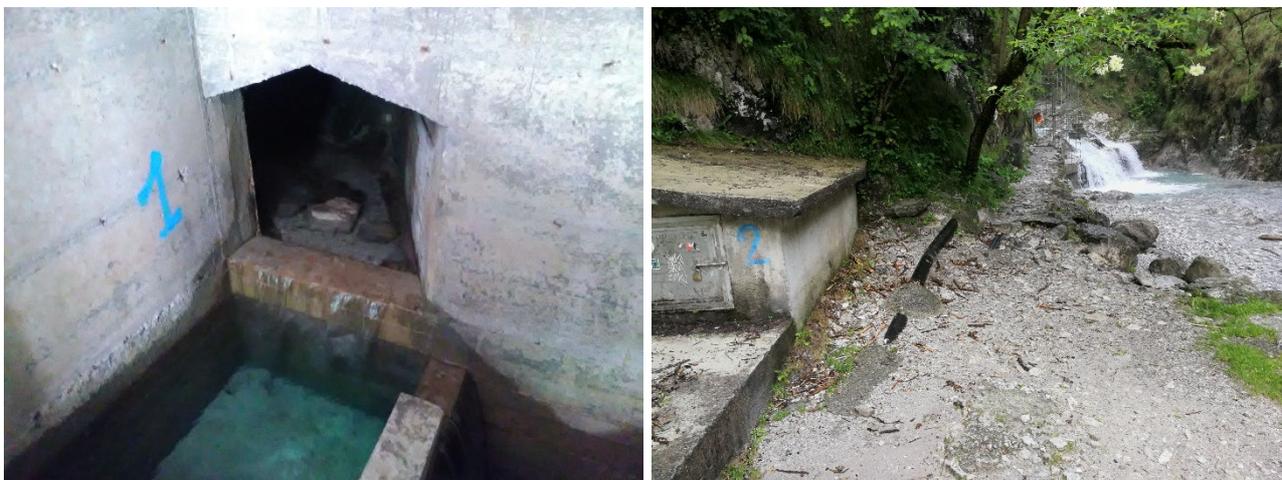
Opere di presa e interni di una delle sorgenti Borleda

Le sorgenti Borleda rappresentano anche loro a venuta a giorno del medesimo acquifero in posizione più rilevata per la presenza di faglie con direzione NNE-SSO che dislocano l'ammasso roccioso dolomitico, come la faglia della valle Sterladecco. Oltre alla venuta a giorno della falda le venute d'acqua sono chiaramente lungo sistemi di frattura che per le sorgenti Borleda hanno quasi sempre direzione NNE-SSO o E-O; talvolta emergono in corrispondenza dell'intersezione di questi due sistemi di fratture. La loro interpretazione idrogeologica è ancora analoga a quella delle sorgenti Go Merlezza o Corna Castello, tanto che nella sezione litologica e idrogeologica precedente i due gruppi di sorgente sono entrambe presenti.
