**COMUNE DI VERTOVA
PROVINCIA DI BERGAMO**

STUDIO GEOLOGICO AGGIORNAMENTO PIANO DI GOVERNO DEL TERRITORIO VARIANTE 1

relazione illustrativa

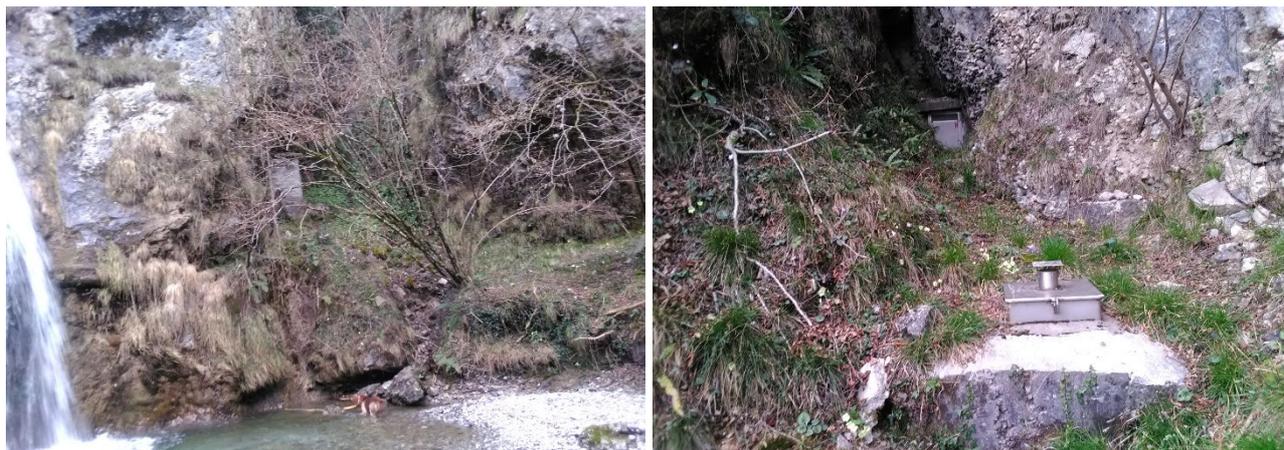
Alcuni bottini di presa delle sorgenti Belò - Lacnì

Le sorgenti Belò Lacnè, sfruttate prevalentemente dai comuni di Gazzaniga e Fiorano al Serio sono quelle che all'inizio del secolo erano derivate per la produzione di energia elettrica presso la centrale di Lacnè di cui esistono ancor oggi le vestigia (oltre all'edificio della ex centrale trasformata in Circolo, sono ancora evidenti sul pendio le selle su cui poggiava la condotta forzata e le strutture del canale di derivazione e del bacino di carico). Esse intercettano deflussi all'interno dell'ammasso roccioso dolomitico lungo fratture con direzione E-O presenti sul versante destro della valle Lacnè a pochi metri dalla quota dell'alveo che invece è caratterizzato prevalentemente da Argilliti. Si tratta quindi di sorgenti che emergono in condizioni analoghe a quella delle sorgenti dei due gruppi descritti in precedenza, ma a quote leggermente più elevate. Questa loro caratteristica fa sì che in caso di scarsità di pioggia siano le prime a subire sensibili variazioni di portata, come avvenuto anche durante questo anno.

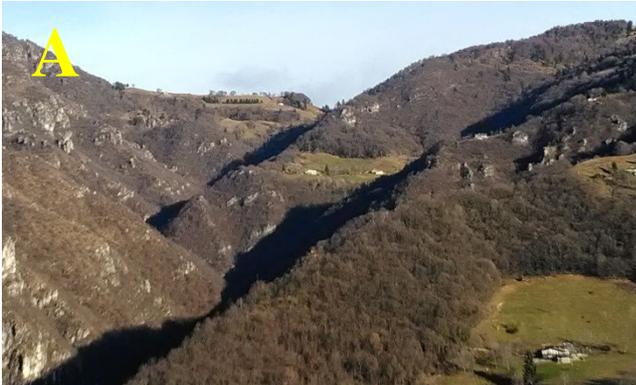
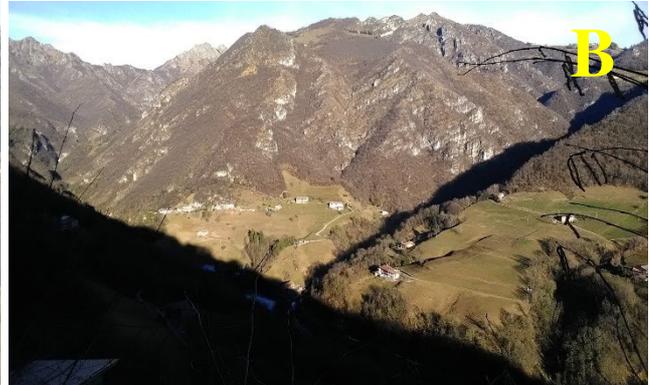
A) l'alta valle di Lacnè con Dasla sul crinale e Netura in primo piano; B) la parte bassa della valle presso Castellù verso il crinale del monte Ceresola; C) l'asta torrentizia sul guado per Castellù (briglia sullo sfondo); D) il ponte di via 5 Martiri e il tratto tombinato presso lo sbocco nel torrente Vertova in adiacenza al vecchio edificio della centrale idroelettrica

Si tratta della valle tributaria in sinistra idrografica del Vertova di maggiori dimensioni. Ha un'estensione di oltre 3,7 km² anche in questo caso impostati gran parte in rocce dolomitiche. Presso la confluenza con il torrente Vertova in zona Lacnì-Castelù si osserva il passaggio della faglia/sovrascorrimento che taglia in senso NE-SO la valle differenziando notevolmente i settori con aspetto rupestre con prati magri e bosco non molto sviluppato in corrispondenza delle rocce dolomitiche e aree prative coltivate o boschi cedui anche fitte sulle rocce argillitiche o calcareo marnose ben stratificate. La valle è ricca di sorgenti anche capate ad uso acquedottistico (sorgenti Belò-Lacnì) nel suo basso corso in corrispondenza del contatto tettonico prima indicato. L'abbondanza di acqua ha favorito sia l'attività agricola-zootecnica, sia lo sfruttamento dell'acqua per produzione di energia elettrica alla fine dell'800 con la derivazione delle acque del torrente e di quelle sorgentizie che ora hanno lasciato il posto all'utilizzo acquedottistico. La portata secolare è di circa 35 m³/s e

la presenza presso la confluenza dell'edificio della ex centrale idroelettrica e soprattutto di un tratto tombinato rende possibile l'esondazione del torrente come avvenuto in alcune occasioni del secolo scorso (ad esempio 1972). L'abbandono della cura del bosco soprattutto lungo le sponde e la caduta nell'alveo di tronchi di varie dimensioni possono rappresentare un elemento di pericolo per l'area dell'edificio ex centrale.

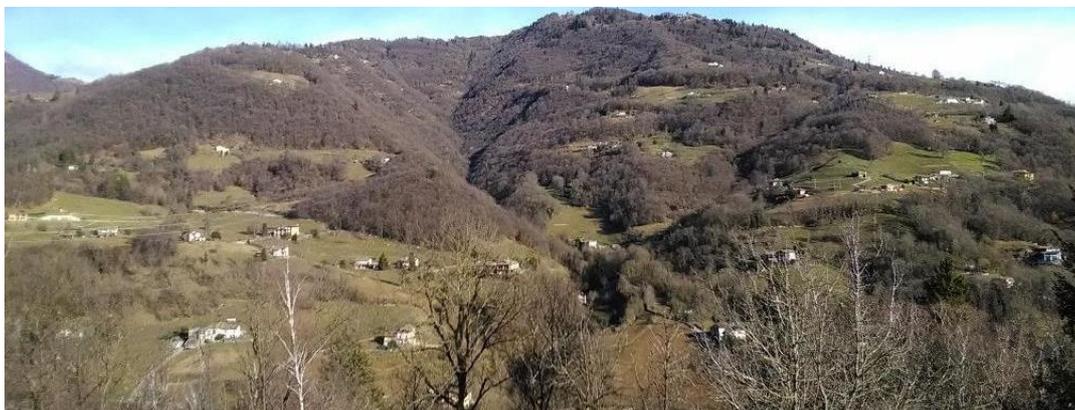
Valle Masna e valle Uccelli che si delineano dal monte Cavlera verso il torrente Vertova all'interno di rocce calcareo marnose ed argillitiche.

Queste due valli sono state ampiamente descritte nello studio di dettaglio per la ripermimetrazione della conoide creata dalle due valli (Comune di Vertova – *Studio geologico di approfondimento relativo alle frane inserite nella cartografia PAI nel settore orientale del comune di Vertova – Studio Geoter, 2022*) a cui si rimanda per una completa trattazione.

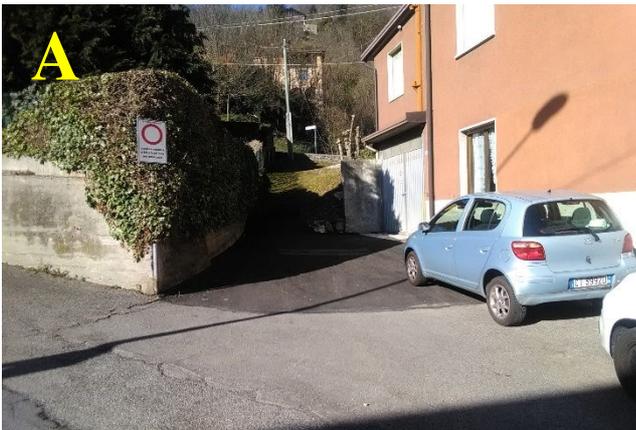
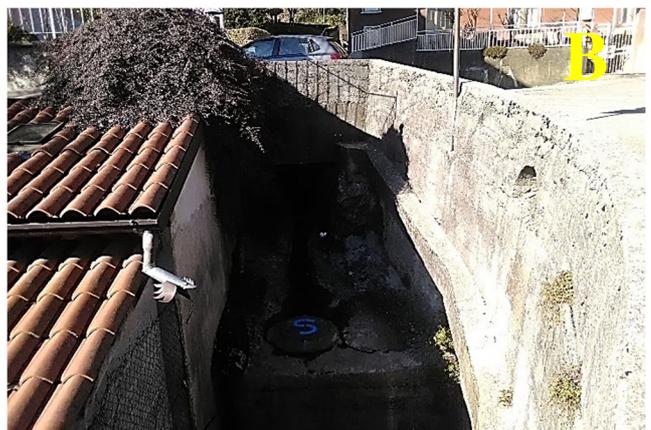
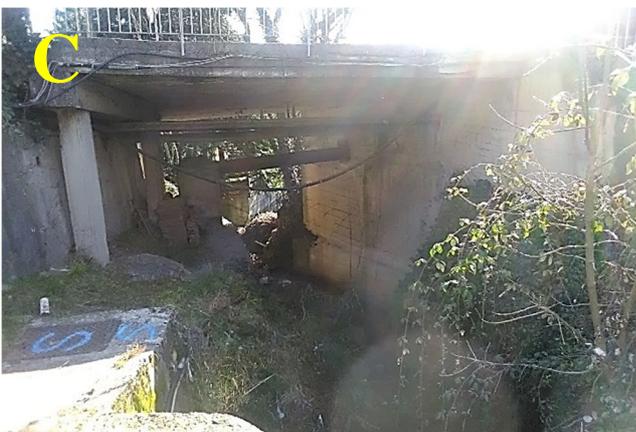
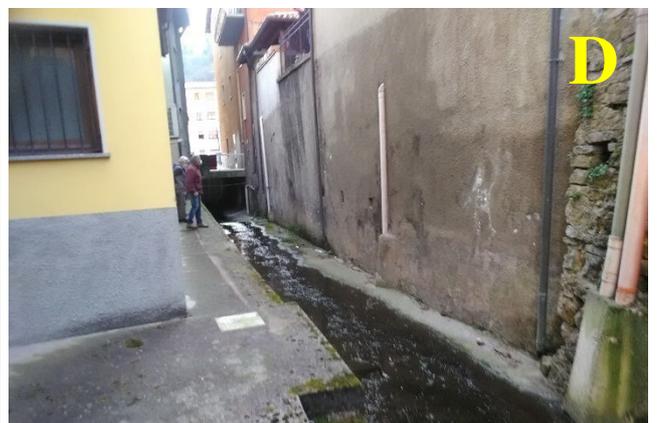
A e B) la valle dei Cereti tombinata o confinata entro sponde ristrette e cementate dove transita anche la fognatura; C) il ponte di via Cadelora con alcuni manufatti in alveo lesionati; D) l'imbocco del tratto tombinato sotto Largo Vittorio Veneto.

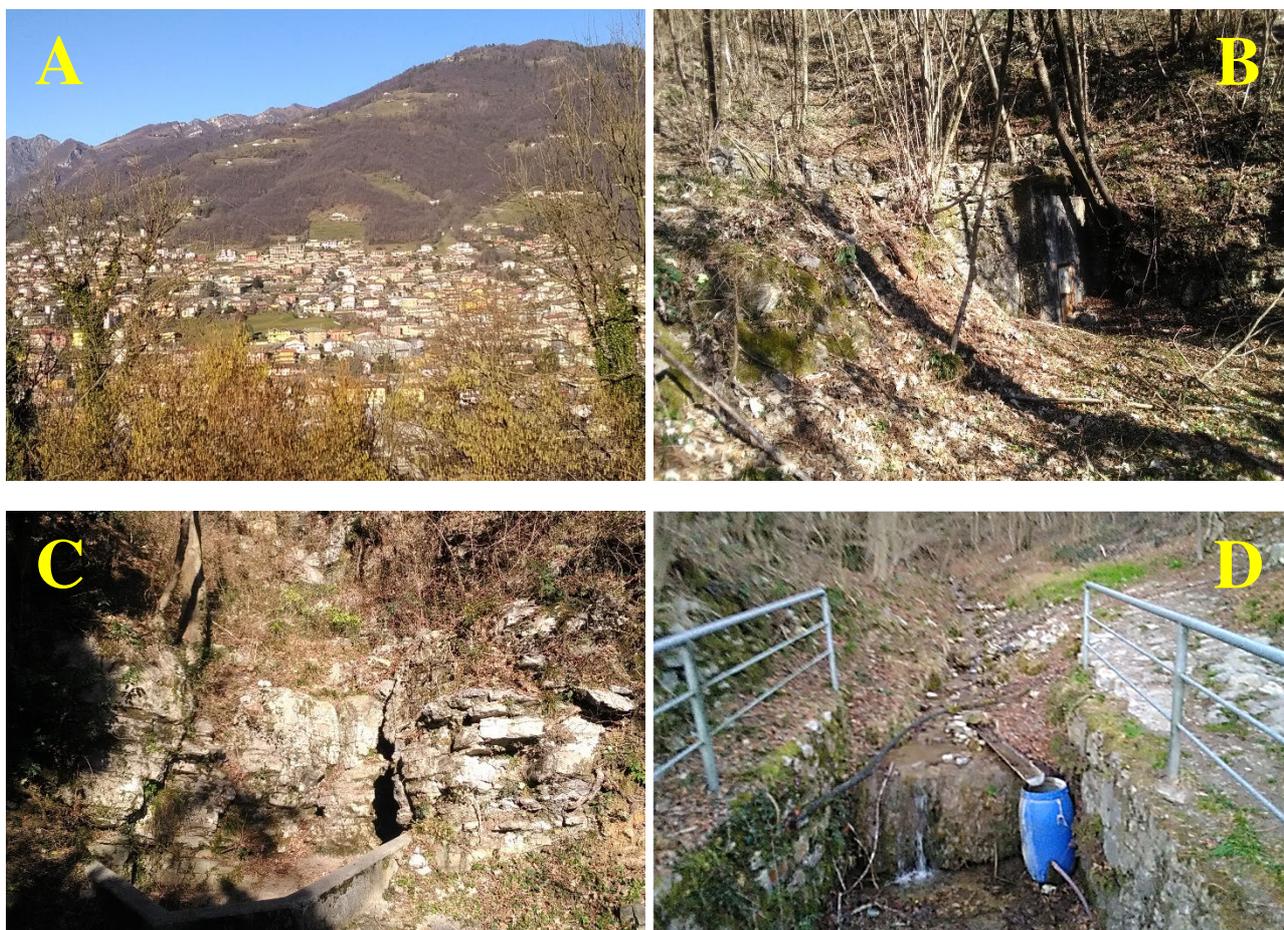
A) vista della parte a quote medio elevate della valle Canal di Fra dal terrazzo di Casnigo; B) uno dei bottini di presa delle sorgenti Canal di Fra; C) l'alveo presso la strada per Corna Marscia; D) l'alveo a monte del ponte di via San Patrizio.

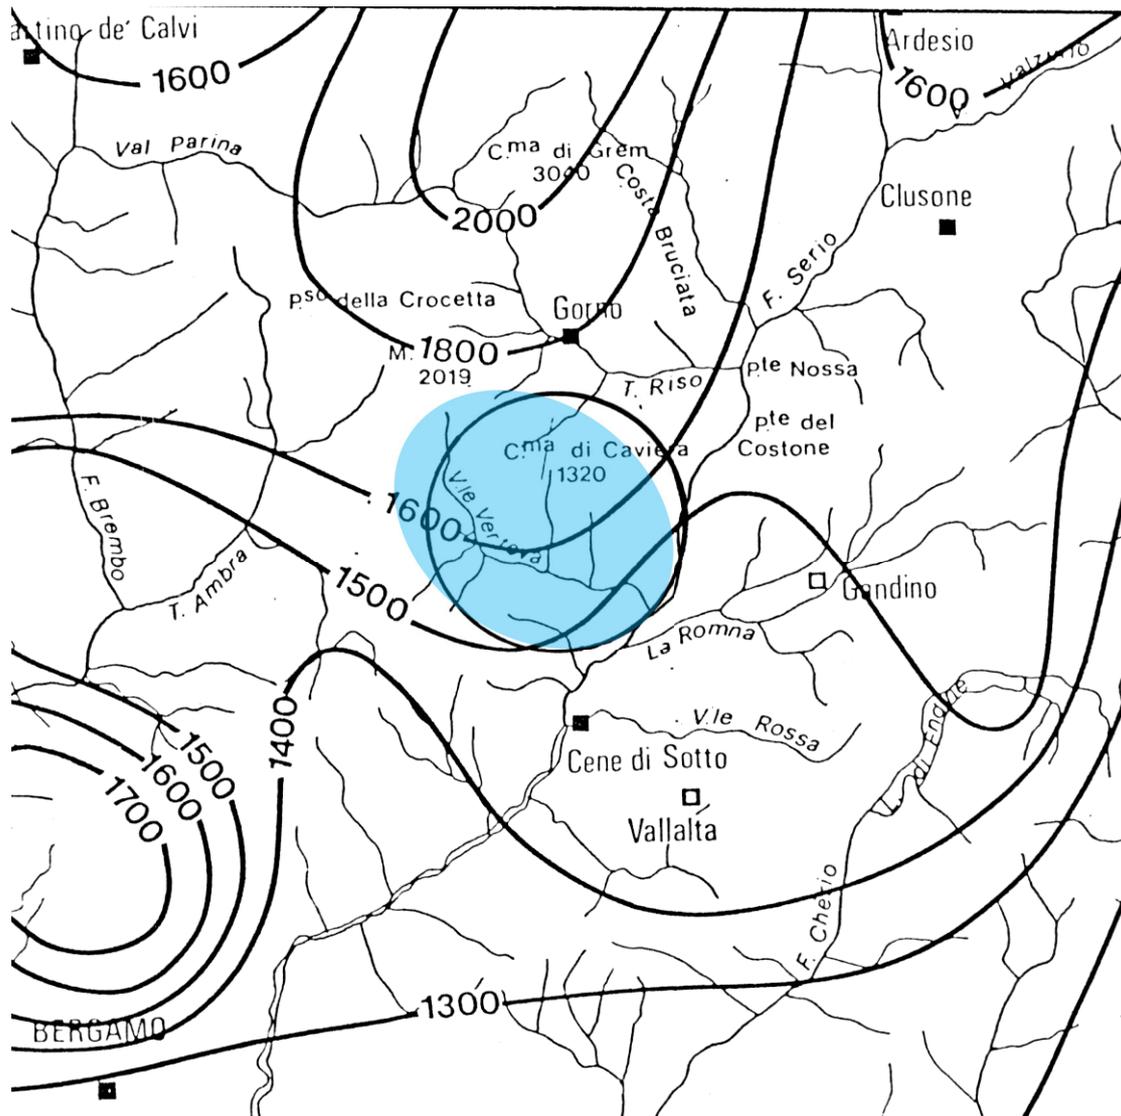
Stralcio della carta delle isoiete medie annue del periodo 1921-1950

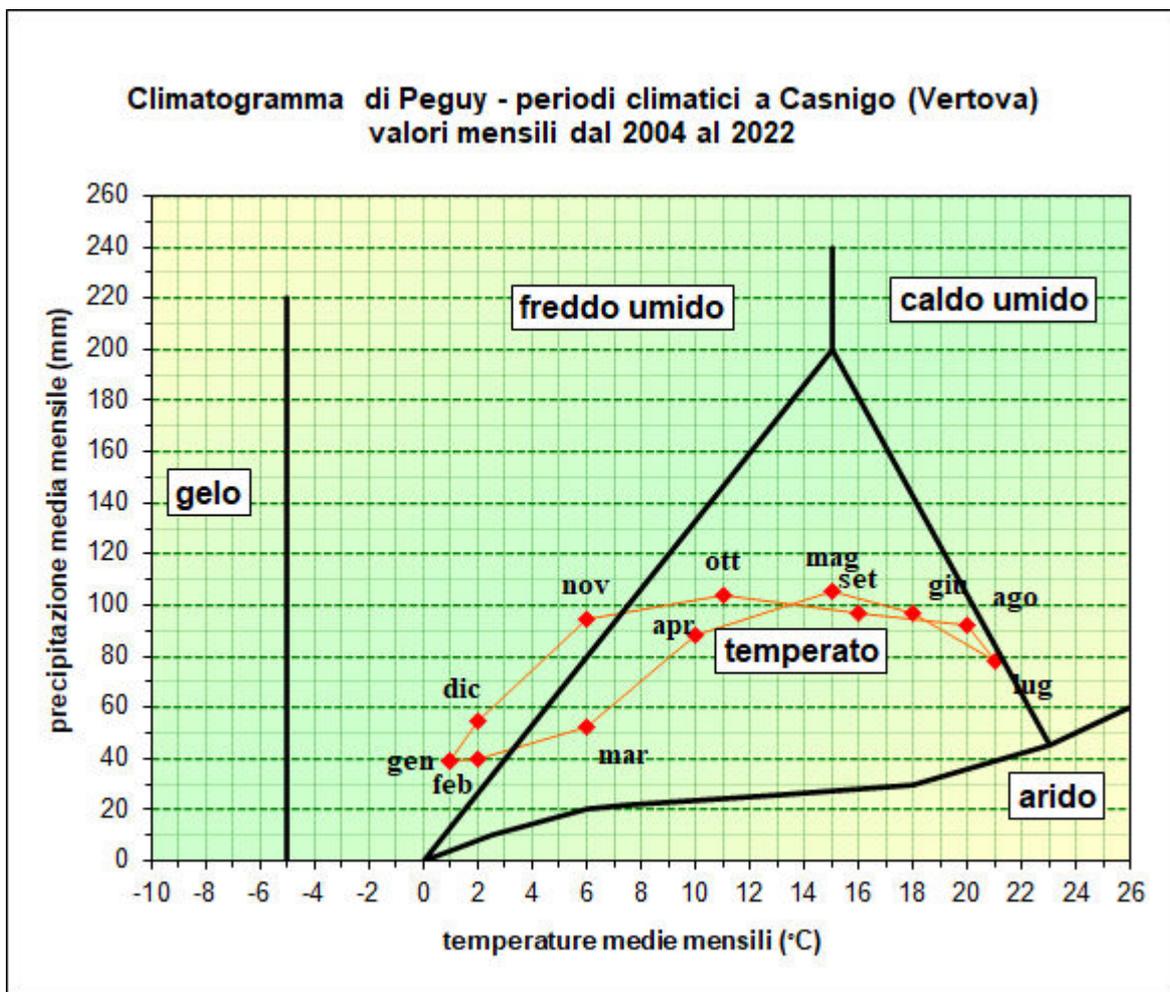
Climatogrammi di Peguy per Casnigo (Vertova)

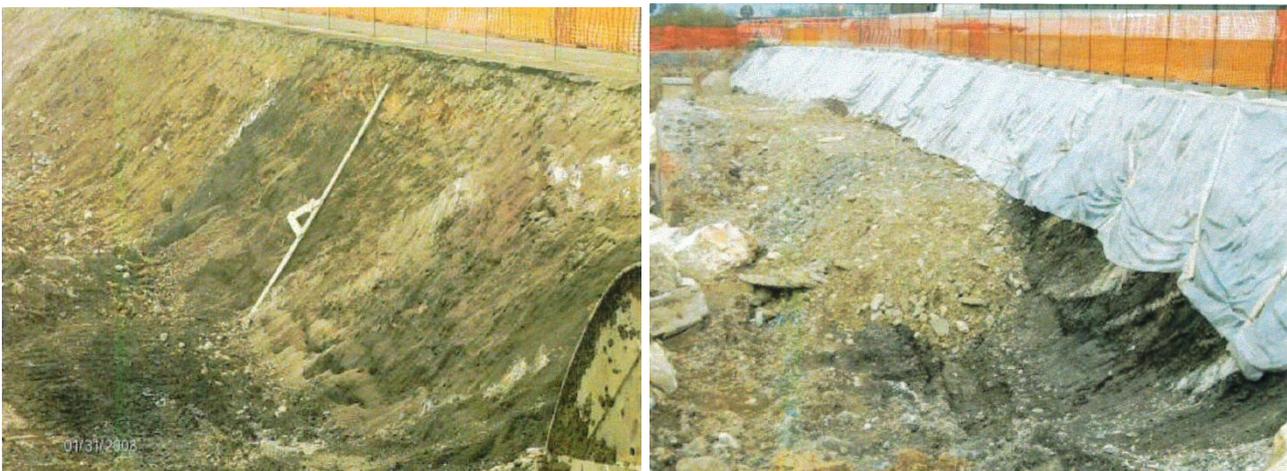
Materiali di scavo e tabella con le indagini condotte.

Indagini di caratterizzazione del cumulo di materiale interrato		
Indagine	quantità	obbiettivo
Saggi di scavo	4	Verifica dell'estensione verticale dell'ammasso, prelevare campioni medi distribuiti lungo il fronte di affioramento
Analisi dei cumuli	2	Verifica analitica, previa vagliatura e quartatura dei due cumuli già presenti nell'area di cantiere
Indagini di caratterizzazione del terreno sottostante l'ammasso		
Indagine	quantità	obbiettivo
Carotaggi	4	Realizzati perimetralmente alla zona di affioramento per definirne i limiti e per prelevare campioni di terreno naturale al di sotto dell'ammasso
Indagini di caratterizzazione delle acque di falda		
Indagine	quantità	obbiettivo
Piezometri	2	Ubicati a monte e valle rispetto all'ammasso, finalizzati alla verifica di eventuali percolazioni nell'acquifero

Lo studio effettuato presso la rotatoria della SS671 ha portato dapprima al riconoscimento del modello geologico con la presenza di materiale di riporto di differente natura connesso alle vecchie lavorazioni “dell’industria per la produzione di calce e (forse) cemento, di cui rimangono tuttora visibili alcune strutture industriali in prossimità della ex stazione ferroviaria”. Tale riporto è stato riconosciuto appartenere a varie tipologie di rifiuto (CER 010413, CER 060314 e CER 100908) che possono essere *destinati, anche con procedura semplificata, a sottofondi o recupero in cemeniteria*. Il fatto che tali materiali siano miscelati al terreno naturale, come riconosciuto attraverso le indagini condotte, ha portato a considerarli come terreno contaminato in base al Titolo V del DLgs 152/2006.

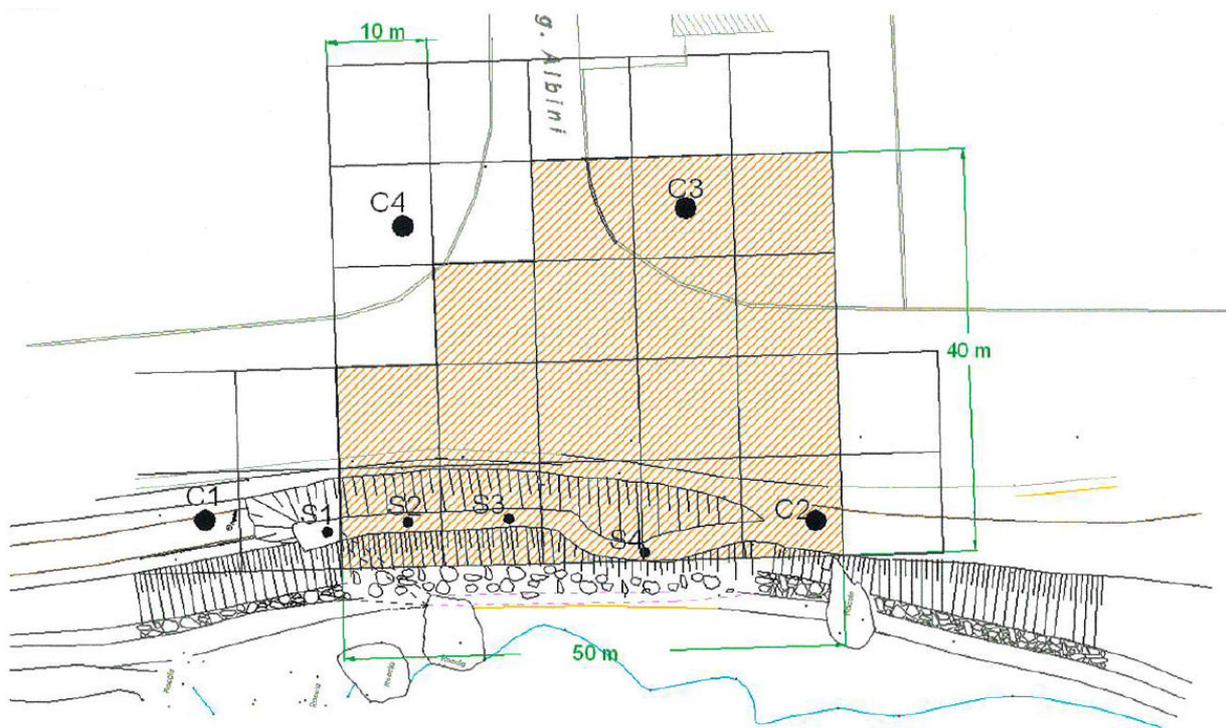
Planimetria dell'analisi di rischio ripresa nella cartografia della tavola 6

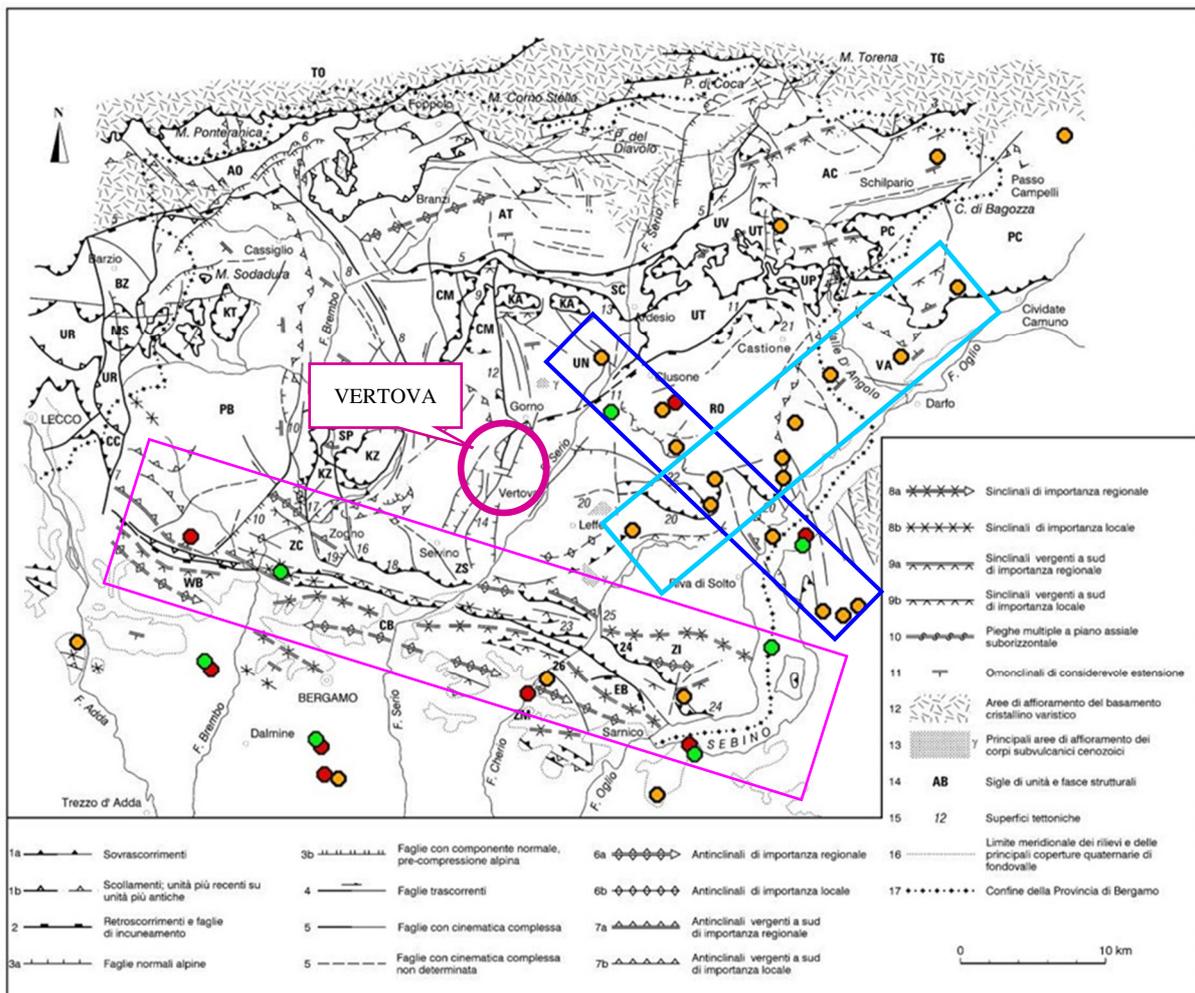
Sullo schema geostrutturale della provincia di Bergamo la sismicità strumentale 1990-1999 dal Catalogo ISC (in **arancio**) e la sismicità storica dal Catalogo NT4.1.1 (in **rosso**) e dal CPTI (in **verde**). I riquadri **blu** e **azzurro** evidenziano gli allineamenti di maggior densità della valle Borlezza e sul fronte del "sovrascorrimento di Bossico", quello **magenta** segna la fascia pedemontana. In corrispondenza del territorio di Vertova dove è evidenziata una struttura con faglie distensive non vi sono evidenze di sismicità.

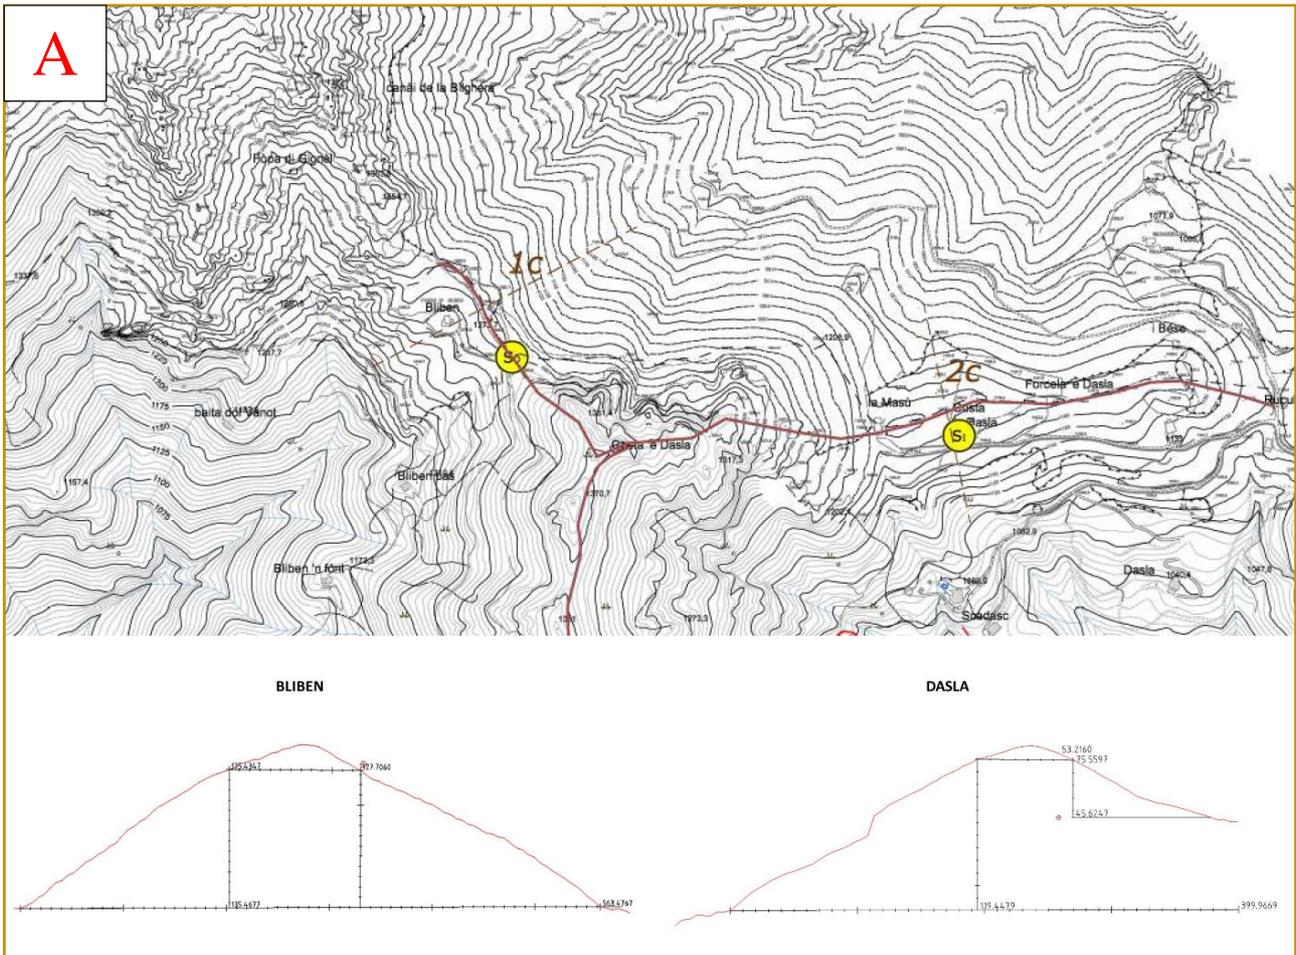
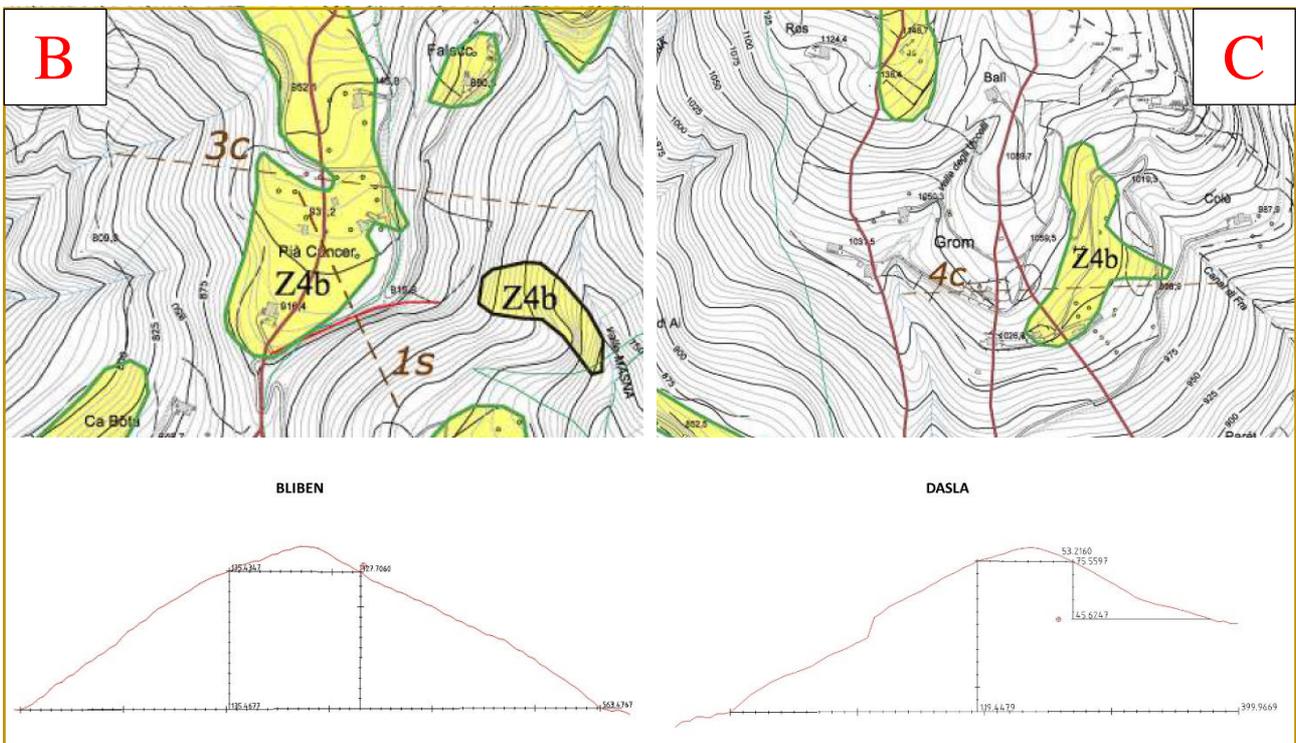
Crinali interessati da studi per lo scenario morfologico Z3b: A) Bliben (1c) e Dasla (2c), B) Pìa Cuncer (3c), C) Grom (4c)
