**COMUNE DI VERTOVA**  
Provincia di Bergamo

# **P.E.B.A.**

Piano per l'Eliminazione delle Barriere Architettoniche

**SCHEDE DI RILIEVO, ANALISI E PROGETTO**

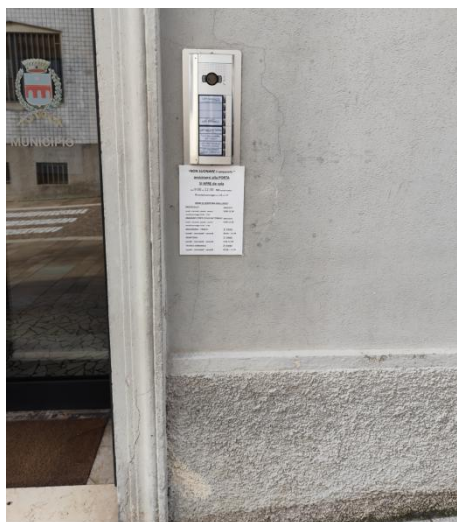
**Riferimento:** MUN\_01

<b>Riferimenti PGT:</b>	Aree per servizi.	
<b>Denominazione edificio:</b>	Municipio	
<b>Ubicazione barriera:</b>	Esterno. Piano terra.	
<b>Descrizione:</b>	Spazi esterni. Citofono.	
<b>Accessibilità:</b>	<b><u>NON ACCESSIBILE</u></b> Non accessibile a persone su sedia a ruote, con disabilità visiva e con disabilità uditiva. Accessibile a persone con disabilità cognitiva.	
<b>Conformità:</b>	Conformità.	
	Non conformità. Altezza citofono h 140 > 120 cm. Assenza alfabeto braille su citofono.  D.P.R. 503/1996, art. 15-17; D.M. 236/1989, artt. 4.4, 4.1.5, 8.1.5; L.R. Lombardia n. 6/1989, artt. 5.7, 6.2, 6.4; L.N. 68/1999; D.Lgs. 81/2008, art. 63.	
<b>Interventi di messa a norma:</b>	Abbassare citofono e sostituirlo con altro videocitofono con alfabeto braille.	
<b>Interventi consigliati:</b>	Nessuno.

**Priorità:** Classe 1 - ALTA

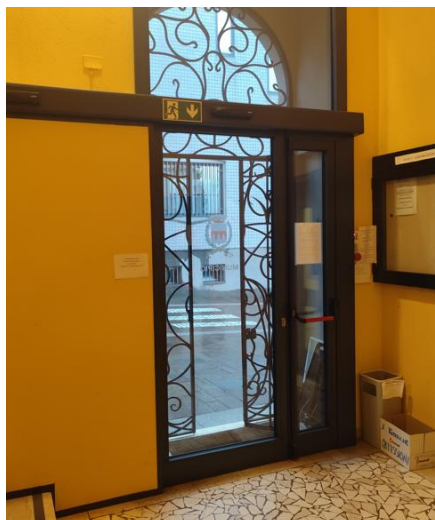
<b>Codice EDIFICIO:</b>	MUN
<b>Riferimento:</b>	MUN_02
<b>Indirizzo:</b>	Via Roma, n. 12
<b>Località:</b>	Vertova

<b>Riferimenti PGT:</b>	Aree per servizi.	
<b>Denominazione edificio:</b>	Municipio	
<b>Ubicazione barriera:</b>	Interno. Piano terra.	
<b>Descrizione:</b>	Spazi interni. Porta ingresso/Uscita sicurezza.	
<b>Accessibilità:</b>	<b>ACCESSIBILITÀ PARZIALE</b> Accessibile parzialmente a persone su sedia a ruote. Accessibile a persone con disabilità visiva, uditiva e cognitiva.

<b>Conformità:</b>	Conformità. Larghezza porta. Porta scorrevole con apertura automatica.	
	Non conformità. Vetro porta posto ad altezza inferiore a 40 cm dal piano.  D.P.R. 503/1996, art. 15; D.M. 236/1989, artt. 4.4, 4.1.1, 8.1.1; L.R. Lombardia n. 6/1989, artt. 5.6, 6.2, 6.4; L.N. 68/1999; D.Lgs. 81/2008, art. 63.	
<b>Interventi di messa a norma:</b>	Aumentare fascia di protezione della porta a minimo 40 cm dal piano (fatto salvo l'installazione di vetri di sicurezza antinfortunistici).	
<b>Interventi consigliati:</b>	Nessuno.

Classe 3 - BASSA

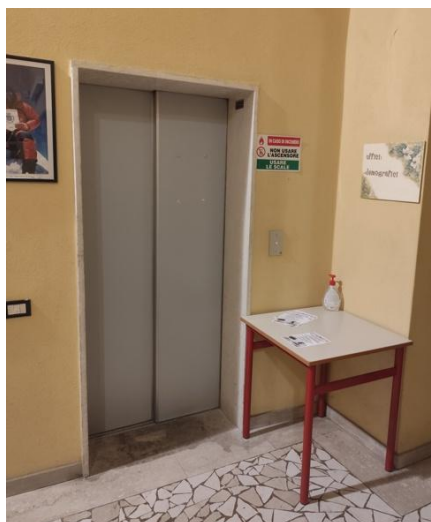
<b>Codice EDIFICIO:</b>	MUN
<b>Riferimento:</b>	MUN_03
<b>Indirizzo:</b>	Via Roma, n. 12
<b>Località:</b>	Vertova

<b>Riferimenti PGT:</b>	Aree per servizi.	
<b>Denominazione edificio:</b>	Municipio	
<b>Ubicazione barriera:</b>	Interno. Piano terra.	
<b>Descrizione:</b>	Spazi interni. Ascensore.	
<b>Accessibilità:</b>	<b>ACCESSIBILITÀ PARZIALE</b> Non accessibile a persone con disabilità visiva. Accessibilità a persone su sedia a ruote e con disabilità uditiva e cognitiva.

<b>Conformità:</b>	Conformità. Larghezza porte.  Non conformità. Assenza alfabeto braille su pulsante chiamata. Assenza segnale acustico.  D.P.R. 503/1996, art. 15, 17; D.M. 236/1989, artt. 4.4, 4.1.12, 8.1.12; L.R. Lombardia n. 6/1989, artt. 5.3.3, 6.2, 6.4; L.N. 68/1999; D.Lgs. 81/2008, art. 63.	
<b>Interventi di messa a norma:</b>	Sostituire pulsante chiamata ascensore. Installare segnaletica informativa.	
<b>Interventi consigliati:</b>	Nessuno.

**Classe 2 - MEDIA**

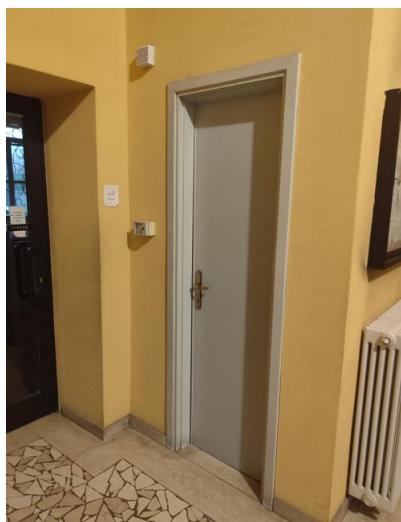
<b>Codice EDIFICIO:</b>	MUN
<b>Riferimento:</b>	MUN_04
<b>Indirizzo:</b>	Via Roma, n. 12
<b>Località:</b>	Vertova

<b>Riferimenti PGT:</b>	Aree per servizi.	
<b>Denominazione edificio:</b>	Municipio	
<b>Ubicazione barriera:</b>	Interno. Piano terra.	
<b>Descrizione:</b>	Spazi interni. Porta locale tecnico.	
<b>Accessibilità:</b>	<b><u>NON ACCESSIBILE</u></b> Non accessibile a chiunque.	
<b>Conformità:</b>	Conformità.	
	Non conformità. Porta larghezza 60 cm < 80 cm.  D.P.R. 503/1996, art. 15; D.M. 236/1989, artt. 4.4, 4.1.1, 8.1.1; L.R. Lombardia n. 6/1989, artt. 5.6, 6.2, 6.4; L.N. 68/1999; D.Lgs. 81/2008, art. 63.	
<b>Interventi di messa a norma:</b>	Allargare porta.	
<b>Interventi consigliati:</b>	Nessuno.

**Classe 1 - ALTA**

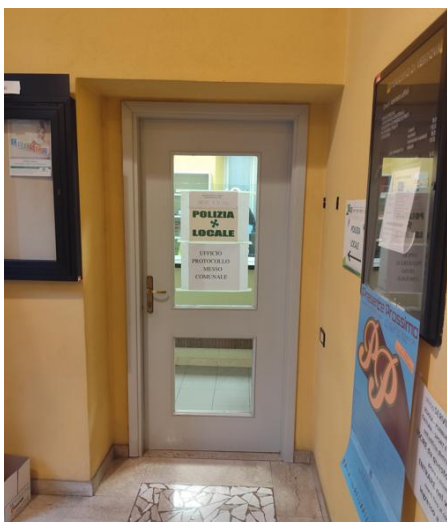
<b>Codice EDIFICIO:</b>	MUN
<b>Riferimento:</b>	MUN_05
<b>Indirizzo:</b>	Via Roma, n. 12
<b>Località:</b>	Vertova

<b>Riferimenti PGT:</b>	Aree per servizi.	
<b>Denominazione edificio:</b>	Municipio	
<b>Ubicazione barriera:</b>	Interno. Piano terra.	
<b>Descrizione:</b>	Spazi interni. Porta ufficio Polizia Locale.	
<b>Accessibilità:</b>	<b>ACCESSIBILITÀ PARZIALE</b> Accessibile parzialmente a persone su sedia a ruote. Accessibile a persone con disabilità visiva, uditiva e cognitiva.

<b>Conformità:</b>	Conformità. Larghezza porta.	
	Non conformità. Vetro porta posto ad altezza inferiore a 40 cm dal piano.  D.P.R. 503/1996, art. 15; D.M. 236/1989, artt. 4.4, 4.1.1, 8.1.1; L.R. Lombardia n. 6/1989, artt. 5.6, 6.2, 6.4; L.N. 68/1999; D.Lgs. 81/2008, art. 63.	
<b>Interventi di messa a norma:</b>	Aumentare fascia di protezione della porta a minimo 40 cm dal piano (fatto salvo l'installazione di vetri di sicurezza antinfortunistici).	
<b>Interventi consigliati:</b>	Nessuno.	
<b>Priorità:</b>	Classe 3 - BASSA

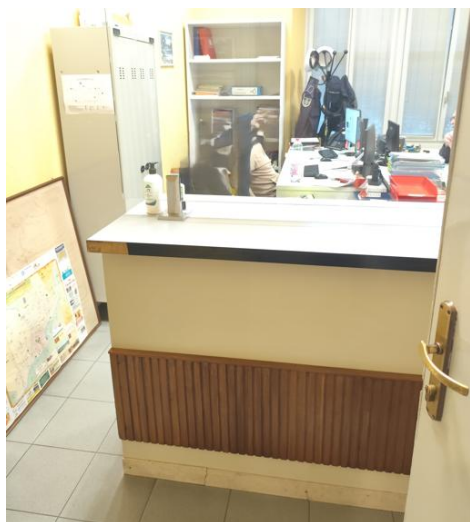
Codice EDIFICIO:	MUN
Riferimento:	MUN_05
Indirizzo:	Via Roma, n. 12
Località:	Vertova

Riferimenti PGT:	Aree per servizi.	
Denominazione edificio:	Municipio	
Ubicazione barriera:	Interno. Piano terra.	
Descrizione:	Spazi interni. Bancone ufficio Polizia Locale.	
Accessibilità:	<b>ACCESSIBILITÀ PARZIALE</b> Non accessibile a persona su sedia a ruote. Accessibile a persone con disabilità visiva, uditiva e cognitiva.

Conformità:	Conformità.	
	Non conformità. Bancone ricevimento altezza 105 cm < 90 cm. Passaggio a lato del bancone 76 cm < 80 cm.  D.P.R. 503/1996, art. 15; D.M. 236/1989, artt. 4.4, 4.1.4, 8.1.4; L.R. Lombardia n. 6/1989, artt. 6.2, 6.4; L.N. 68/1999; D.Lgs. 81/2008, art. 63.	
Interventi di messa a norma:	Prevedere abbassamento di almeno una parte del bancone. Lasciare almeno 80 cm di passaggio.	
Interventi consigliati:	Nessuno.

Classe 2 - MEDIA

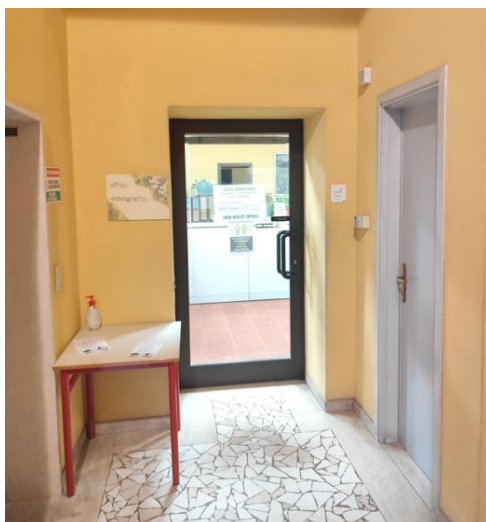
<b>Codice EDIFICIO:</b>	MUN
<b>Riferimento:</b>	MUN_07
<b>Indirizzo:</b>	Via Roma, n. 12
<b>Località:</b>	Vertova

<b>Riferimenti PGT:</b>	Aree per servizi.	
<b>Denominazione edificio:</b>	Municipio	
<b>Ubicazione barriera:</b>	Interno. Piano terra.	
<b>Descrizione:</b>	Spazi interni. Porta ingresso uffici demografici.	
<b>Accessibilità:</b>	<b>ACCESSIBILITÀ PARZIALE</b> Accessibile parzialmente a persone su sedia a ruote. Accessibile a persone con disabilità visiva, uditiva e cognitiva.

<b>Conformità:</b>	Conformità. Larghezza porta.	
	Non conformità. Vetro porta posto ad altezza inferiore a 40 cm dal piano.	
<b>Interventi di messa a norma:</b>	Aumentare fascia di protezione della porta a minimo 40 cm dal piano (fatto salvo l'installazione di vetri di sicurezza antinfortunistici).	
<b>Interventi consigliati:</b>	Nessuno.	
<b>Priorità:</b>	Classe 3 - BASSA

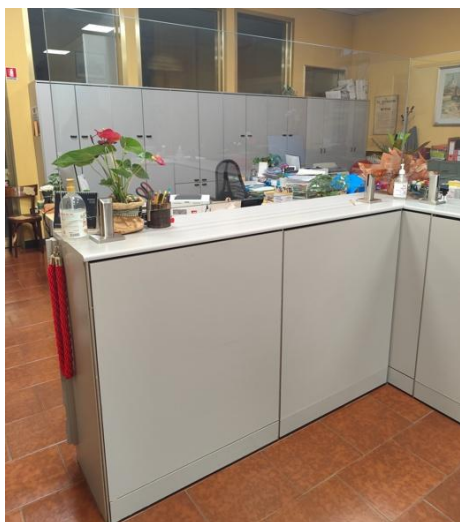
<b>Codice EDIFICIO:</b>	MUN
<b>Riferimento:</b>	MUN_08
<b>Indirizzo:</b>	Via Roma, n. 12
<b>Località:</b>	Vertova

<b>Riferimenti PGT:</b>	Aree per servizi.	
<b>Denominazione edificio:</b>	Municipio	
<b>Ubicazione barriera:</b>	Interno. Piano terra.	
<b>Descrizione:</b>	Spazi interni. Bancone uffici demografici.	
<b>Accessibilità:</b>	<b>ACCESSIBILITÀ PARZIALE</b> Non accessibile a persona su sedia a ruote. Accessibile a persone con disabilità visiva, uditiva e cognitiva.

<b>Conformità:</b>	Conformità.	
	Non conformità. Bancone ricevimento altezza 111 cm < 90 cm.  D.P.R. 503/1996, art. 15; D.M. 236/1989, artt. 4.4, 4.1.4, 8.1.4; L.R. Lombardia n. 6/1989, artt. 6.2, 6.4; L.N. 68/1999; D.Lgs. 81/2008, art. 63.	
<b>Interventi di messa a norma:</b>	Prevedere abbassamento di almeno una parte del bancone.	
<b>Interventi consigliati:</b>	Nessuno.

**Classe 2 - MEDIA**

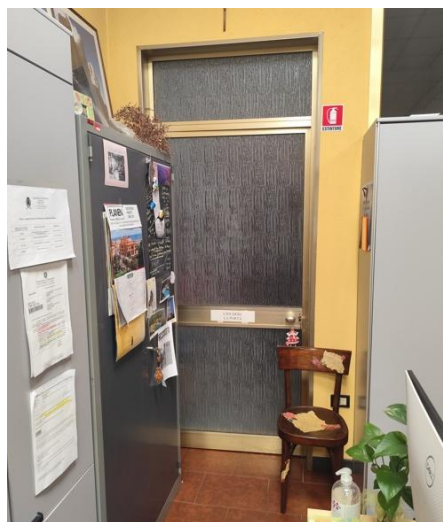
<b>Codice EDIFICIO:</b>	MUN
<b>Riferimento:</b>	MUN_09
<b>Indirizzo:</b>	Via Roma, n. 12
<b>Località:</b>	Vertova

<b>Riferimenti PGT:</b>	Aree per servizi.	
<b>Denominazione edificio:</b>	Municipio	
<b>Ubicazione barriera:</b>	Interno. Piano terra.	
<b>Descrizione:</b>	Spazi interni. Porta archivio uffici demografici.	
<b>Accessibilità:</b>	<p><b><u>NON ACCESSIBILE</u></b></p> <p>Non accessibile a persone su sedia a ruote e disabilità visiva. Accessibile a persone con disabilità uditiva e cognitiva.</p>	
<b>Conformità:</b>	Conformità. Larghezza porta.	
	Non conformità. Vetro porta posto ad altezza inferiore a 40 cm dal piano. Presenza di ingombro.	
<b>Interventi di messa a norma:</b>	D.P.R. 503/1996, art. 15; D.M. 236/1989, artt. 4.4, 4.1.1, 8.1.1; L.R. Lombardia n. 6/1989, artt. 5.6, 6.2, 6.4; L.N. 68/1999; D.Lgs. 81/2008, art. 63. Aumentare fascia di protezione della porta a minimo 40 cm dal piano (fatto salvo l'installazione di vetri di sicurezza antinfortunistici). Lasciare sgombero il passaggio.	
<b>Interventi consigliati:</b>	Nessuno.

Classe 2 - MEDIA

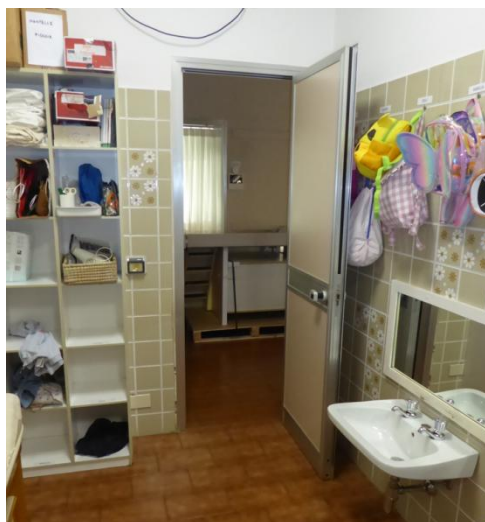
<b>Codice EDIFICIO:</b>	ASI
<b>Riferimento:</b>	ASI_11
<b>Indirizzo:</b>	Via Convento, n. 16
<b>Località:</b>	Vertova

<b>Riferimenti PGT:</b>	Aree per servizi.	
<b>Denominazione edificio:</b>	Asilo nido comunale	
<b>Ubicazione barriera:</b>	Interno. Piano terra.	
<b>Descrizione:</b>	Spazi interni. Porte bagni bambini.	
<b>Accessibilità:</b>	<b><u>NON ACCESSIBILE</u></b> Non accessibile a chiunque.	 
<b>Conformità:</b>	Conformità.	
	Non conformità. N. 4 porte larghezza 60 cm < 80 cm.  D.P.R. 503/1996, art. 15; D.M. 236/1989, artt. 4.4, 4.1.1, 8.1.1; L.R. Lombardia n. 6/1989, artt. 5.6, 6.2, 6.4; L.N. 68/1999; D.Lgs. 81/2008, art. 63.	
<b>Interventi di messa a norma:</b>	Allargare porta.	
<b>Interventi consigliati:</b>	Nessuno.

**Classe 1 - ALTA**

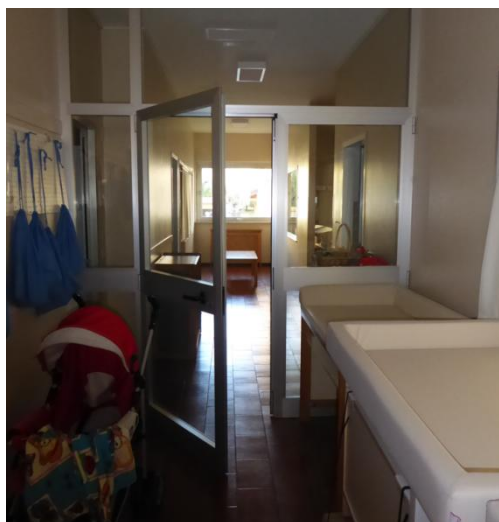
Codice EDIFICIO:	ASI
Riferimento:	ASI_12
Indirizzo:	Via Convento, n. 16
Località:	Vertova

Riferimenti PGT:	Aree per servizi.	
Denominazione edificio:	Asilo nido comunale	
Ubicazione barriera:	Interno. Piano terra.	
Descrizione:	Spazi interni. Porta a metà corridoio.	
Accessibilità:	<b>ACCESSIBILITÀ PARZIALE</b> Accessibilità parziale a persone su sedia a ruote. Accessibile a persone con disabilità visiva, uditiva e cognitiva.

Conformità:	Conformità. Larghezza porta.	
	Non conformità. Vetro porta posto ad altezza inferiore a 40 cm dal piano.  D.P.R. 503/1996, art. 15; D.M. 236/1989, artt. 4.4, 4.1.1, 8.1.1; L.R. Lombardia n. 6/1989, artt. 5.6, 6.2, 6.4; L.N. 68/1999; D.Lgs. 81/2008, art. 63.	
Interventi di messa a norma:	Aumentare fascia di protezione della porta a minimo 40 cm dal piano (fatto salvo l'installazione di vetri di sicurezza antinfortunistici).	
Interventi consigliati:	Nessuno.

Classe 3 - BASSA

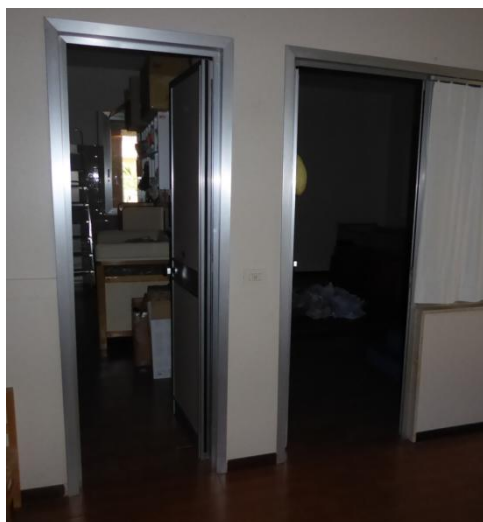
Codice EDIFICIO:	ASI
Riferimento:	ASI_13
Indirizzo:	Via Convento, n. 16
Località:	Vertova

Riferimenti PGT:	Aree per servizi.	
Denominazione edificio:	Asilo nido comunale	
Ubicazione barriera:	Interno. Piano terra.	
Descrizione:	Spazi interni. Porte interne.	
Accessibilità:	<b><u>NON ACCESSIBILE</u></b> Non accessibile a chiunque.	
Conformità:	Conformità.	
	Non conformità. N. 2 porte larghezza 65-75 cm < 80 cm.  D.P.R. 503/1996, art. 15; D.M. 236/1989, artt. 4.4, 4.1.1, 8.1.1; L.R. Lombardia n. 6/1989, artt. 5.6, 6.2, 6.4; L.N. 68/1999; D.Lgs. 81/2008, art. 63.	
Interventi di messa a norma:	Allargare porta.	
Interventi consigliati:	Nessuno.

**Priorità:** **Classe 1 - ALTA**

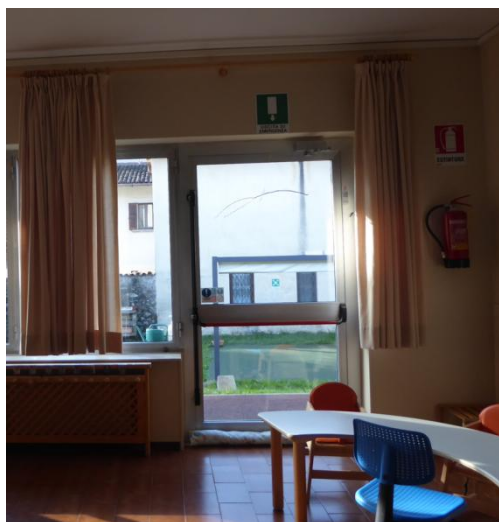
<b>Codice EDIFICIO:</b>	ASI
<b>Riferimento:</b>	ASI_14
<b>Indirizzo:</b>	Via Convento, n. 16
<b>Località:</b>	Vertova

<b>Riferimenti PGT:</b>	Aree per servizi.	
<b>Denominazione edificio:</b>	Asilo nido comunale	
<b>Ubicazione barriera:</b>	Interno. Piano terra.	
<b>Descrizione:</b>	Spazi interni. Porta verso cortile e uscita sicurezza.	
<b>Accessibilità:</b>	<b>ACCESSIBILITÀ PARZIALE</b> Accessibilità parziale a persone su sedia a ruote . Accessibile a persone con disabilità visiva, uditiva e cognitiva.

<b>Conformità:</b>	Conformità. Larghezza porta. Segnaletica.	
	Non conformità. Vetro porta posto ad altezza inferiore a 40 cm dal piano.  D.P.R. 503/1996, art. 15; D.M. 236/1989, artt. 4.4, 4.1.1, 8.1.1; L.R. Lombardia n. 6/1989, artt. 5.6, 6.2, 6.4; L.N. 68/1999; D.Lgs. 81/2008, art. 63.	
<b>Interventi di messa a norma:</b>	Aumentare fascia di protezione della porta a minimo 40 cm dal piano (fatto salvo l'installazione di vetri di sicurezza antinfortunistici).	
<b>Interventi consigliati:</b>	Nessuno.

**Classe 1 - ALTA**

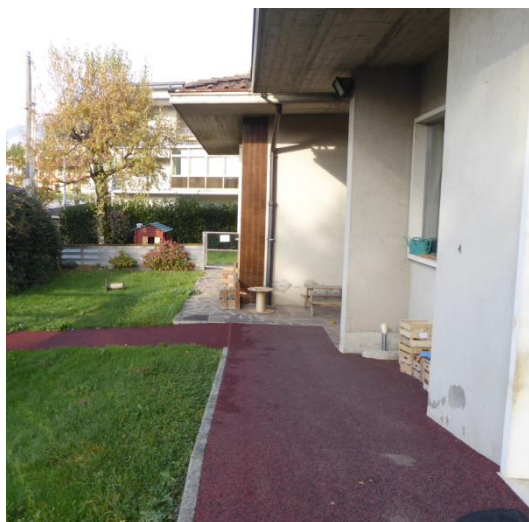
Codice EDIFICIO:	ASI
Riferimento:	ASI_15
Indirizzo:	Via Convento, n. 16
Località:	Vertova

Riferimenti PGT:	Aree per servizi.	
Denominazione edificio:	Asilo nido comunale	
Ubicazione barriera:	Esterno. Piano terra.	
Descrizione:	Spazi esterni. Rampa esterna nel cortile.	
Accessibilità:	<b><u>NON ACCESSIBILE</u></b> Non accessibile a persone su sedia a ruote e con disabilità visiva. Accessibile a persone con disabilità uditiva e cognitiva.

Conformità:	Conformità. Presenza di rampa per superamento dislivello esterno. Larghezza rampa.	
	Non conformità. Pendenza rampa > 8 %. Assenza corrimano. Assenza segnale cromatico e tattile a segnalazione della rampa.  D.P.R. 503/1996, art. 7, 15; D.M. 236/1989, artt. 4.4, 4.1.11, 8.1.11, 4.2.1; L.R. Lombardia n. 6/1989, artt. 2.1.2, 6.2, 6.4; L.N. 68/1999; D.Lgs. 81/2008, art. 63.	
Interventi di messa a norma:	Adeguare rampa alla normativa per il superamento delle barriere architettoniche.	
Interventi consigliati:	Nessuno.

Classe 2 - MEDIA

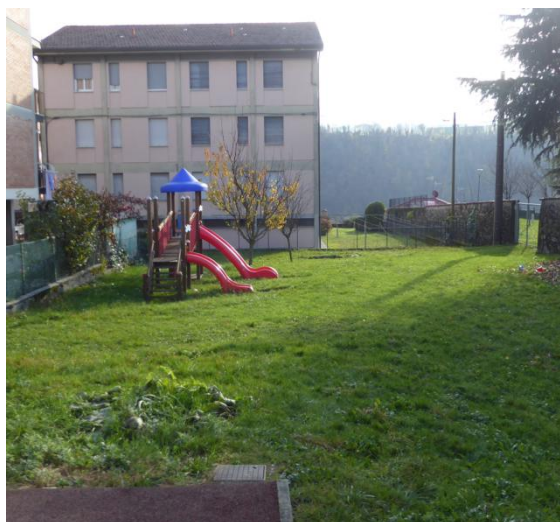
<b>Codice EDIFICIO:</b>	ASI
<b>Riferimento:</b>	ASI_16
<b>Indirizzo:</b>	Via Convento, n. 16
<b>Località:</b>	Vertova

<b>Riferimenti PGT:</b>	Aree per servizi.	
<b>Denominazione edificio:</b>	Asilo nido comunale	
<b>Ubicazione barriera:</b>	Esterno. Piano terra.	
<b>Descrizione:</b>	Spazi esterni. Giochi cortile.	
<b>Accessibilità:</b>	<b><u>NON ACCESSIBILE</u></b> Non accessibile a persone su sedia a ruote e con disabilità visiva. Accessibile a persone con disabilità uditiva e cognitiva.	 
<b>Conformità:</b>	Conformità.	
	Non conformità. Assenza percorso con pavimentazione adeguata.  D.P.R. 503/1996, art. 16; D.M. 236/1989, artt. 4.4, 4.2.1, 4.2.2; L.R. Lombardia n. 6/1989, artt. 2.1.4, 6.2, 6.4; L.N. 68/1999; D.Lgs. 81/2008, art. 63.	
<b>Interventi di messa a norma:</b>	Realizzare percorso con pavimentazione adeguata.	
<b>Interventi consigliati:</b>	Nessuno.	
<b>Priorità:</b>	Classe 3 - BASSA

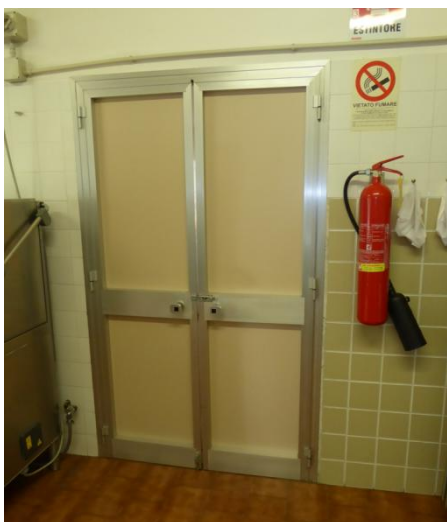
Codice EDIFICIO:	ASI
Riferimento:	ASI_17
Indirizzo:	Via Convento, n. 16
Località:	Vertova

Riferimenti PGT:	Aree per servizi.	
Denominazione edificio:	Asilo nido comunale	
Ubicazione barriera:	Interno. Piano terra.	
Descrizione:	Spazi interni. Porta cucina.	
Accessibilità:	<b>ACCESSIBILITÀ PARZIALE</b> Non accessibile a persone su sedia a ruote. Accessibile a persone con disabilità visiva, uditiva e cognitiva.

Conformità:	Conformità. Larghezza totale porta.	
	Non conformità. Porta con doppia anta larghezza 60 cm < 80 cm.  D.P.R. 503/1996, art. 15; D.M. 236/1989, artt. 4.4, 4.1.1, 8.1.1; L.R. Lombardia n. 6/1989, artt. 5.6, 6.2, 6.4; L.N. 68/1999; D.Lgs. 81/2008, art. 63.	
Interventi di messa a norma:	Sostituire porta garantendo un'apertura minima pari a cm 80.	
Interventi consigliati:	Nessuno.

Classe 2 - MEDIA

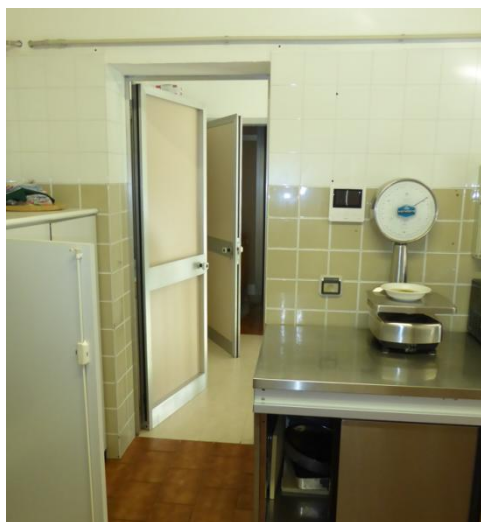
Codice EDIFICIO:	ASI
Riferimento:	ASI_18
Indirizzo:	Via Convento, n. 16
Località:	Vertova

Riferimenti PGT:	Aree per servizi.	
Denominazione edificio:	Asilo nido comunale	
Ubicazione barriera:	Interno. Piano terra.	
Descrizione:	Spazi interni. Porta cucina verso scale.	
Accessibilità:	<b><u>NON ACCESSIBILE</u></b> Non accessibile a chiunque.

Conformità:	Conformità.	
	Non conformità. Larghezza porta 75 cm < 80 cm.  D.P.R. 503/1996, art. 15; D.M. 236/1989, artt. 4.4, 4.1.1, 8.1.1; L.R. Lombardia n. 6/1989, artt. 5.6, 6.2, 6.4; L.N. 68/1999; D.Lgs. 81/2008, art. 63.	
Interventi di messa a norma:	Allargare porta.	
Interventi consigliati:	Nessuno.

**Priorità:** **Classe 1 - ALTA**

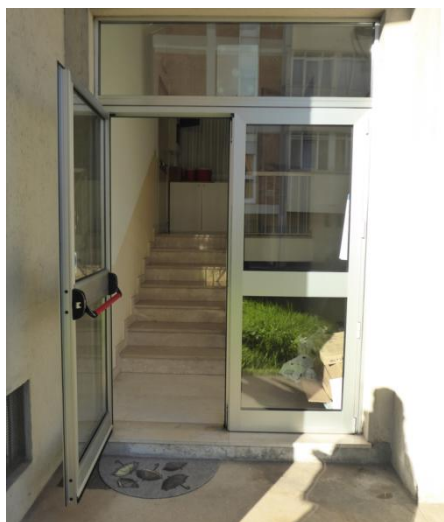
Codice EDIFICIO:	ASI
Riferimento:	ASI_19
Indirizzo:	Via Convento, n. 16
Località:	Vertova

Riferimenti PGT:	Aree per servizi.	
Denominazione edificio:	Asilo nido comunale	
Ubicazione barriera:	Interno. Piano terra.	
Descrizione:	Spazi interni. Uscita sicurezza sulle scale.	
Accessibilità:	<b><u>NON ACCESSIBILE</u></b> Non accessibile a chiunque.	
Conformità:	Conformità.	
	Non conformità. Larghezza porta 75 cm < 80 cm.  D.P.R. 503/1996, art. 15; D.M. 236/1989, artt. 4.4, 4.1.1, 8.1.1; L.R. Lombardia n. 6/1989, artt. 5.6, 6.2, 6.4; L.N. 68/1999; D.Lgs. 81/2008, art. 63.	
Interventi di messa a norma:	Allargare porta.	
Interventi consigliati:	Nessuno.

Classe 1 - ALTA

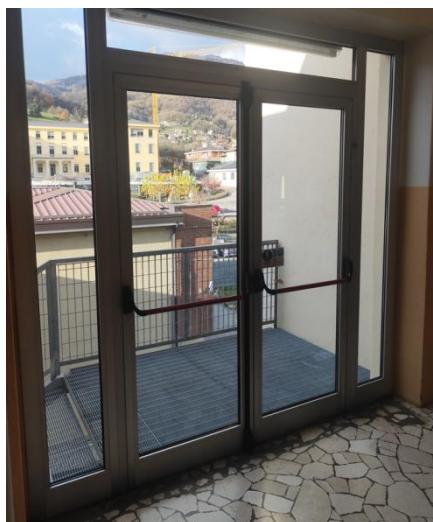
Codice EDIFICIO:	SEC
Riferimento:	SEC_13
Indirizzo:	Via San Carlo, n. 29
Località:	Vertova

Riferimenti PGT:	Aree per servizi.	
Denominazione edificio:	Scuola secondaria di primo grado "Angelo Roncalli"	
Ubicazione barriera:	Interno. Piano primo.	
Descrizione:	Spazi interni. Porta uscita di sicurezza.	
Accessibilità:	<b><u>NON ACCESSIBILE</u></b> Non accessibile a persone con disabilità visiva. Accessibile a persone con disabilità uditiva e cognitiva.	
Conformità:	Conformità. Larghezza porta. Segnaletica.	
	Non conformità. Assenza segnale visivo ad altezza occhi.  D.P.R. 503/1996, art. 15; D.M. 236/1989, artt. 4.4, 4.1.1, 8.1.1; L.R. Lombardia n. 6/1989, artt. 5.6, 6.2, 6.4; L.N. 68/1999; D.Lgs. 81/2008, art. 63.	
Interventi di messa a norma:	Apporre segnale visivo ad altezza occhi.	
Interventi consigliati:	Apporre segnale visivo ad altezza occhi.

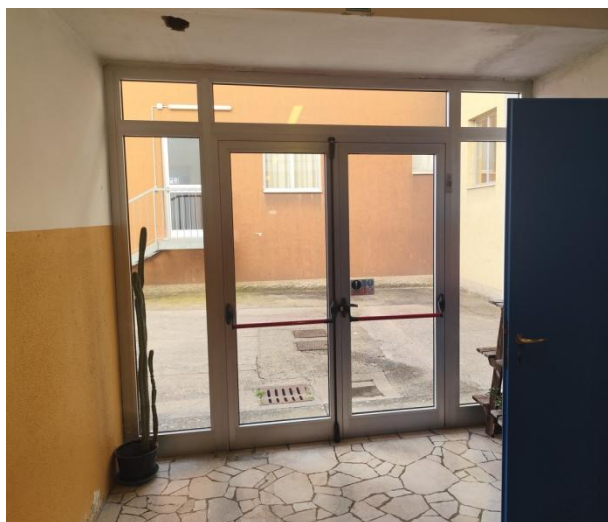
Codice EDIFICIO:	SEC
Riferimento:	SEC_14
Indirizzo:	Via San Carlo, n. 29
Località:	Vertova

Riferimenti PGT:	Aree per servizi.	
Denominazione edificio:	Scuola secondaria di primo grado "Angelo Roncalli"	
Ubicazione barriera:	Interno. Piano seminterrato. Palestra.	
Descrizione:	Spazi interni. Porta uscita di sicurezza.	
Accessibilità:	<b><u>NON ACCESSIBILE</u></b> Non accessibile a persone su sedia a ruote e con disabilità visiva. Accessibile a persone con disabilità uditiva e cognitiva.

Conformità:	Conformità. Larghezza porta.	
	Non conformità. Assenza segnale visivo ad altezza occhi. Vetro porta posto ad altezza inferiore a 40 cm dal piano.  D.P.R. 503/1996, art. 15; D.M. 236/1989, artt. 4.4, 4.1.1, 8.1.1; L.R. Lombardia n. 6/1989, artt. 5.6, 6.2, 6.4; L.N. 68/1999; D.Lgs. 81/2008, art. 63.	
Interventi di messa a norma:	Apporre segnale visivo ad altezza occhi. Aumentare fascia di protezione della porta a minimo 40 cm dal piano (fatto salvo l'installazione di vetri di sicurezza antinfortunistici).

Interventi consigliati:	Apporre segnale visivo ad altezza occhi.

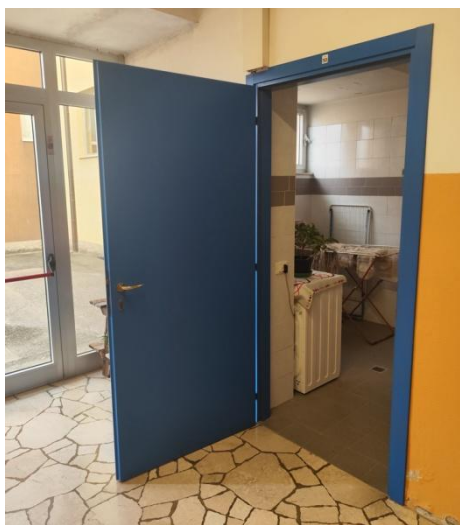
<b>Codice EDIFICIO:</b>	SEC
<b>Riferimento:</b>	SEC_15
<b>Indirizzo:</b>	Via San Carlo, n. 29
<b>Località:</b>	Vertova

<b>Riferimenti PGT:</b>	Aree per servizi.	
<b>Denominazione edificio:</b>	Scuola secondaria di primo grado "Angelo Roncalli"	
<b>Ubicazione barriera:</b>	Interno. Piano seminterrato. Palestra.	
<b>Descrizione:</b>	Spazi interni. Bagno disabili.	
<b>Accessibilità:</b>	<b><u>NON ACCESSIBILE</u></b> Non accessibile a chiunque.	 
<b>Conformità:</b>	Conformità. Presenza wc disabili con tutti gli ausili necessari.	
	Non conformità. Presenza di materiali d'ingombro.  D.P.R. 503/1996, art. 8, 15; D.M. 236/1989, artt. 4.4, 4.1.6, 8.1.6; L.R. Lombardia n. 6/1989, artt. 5.4, 6.2, 6.4; L.N. 68/1999; D.Lgs. 81/2008, art. 63.	
<b>Interventi di messa a norma:</b>	Mantenere sgombero il locale.	
<b>Interventi consigliati:</b>	Mantenere sgombero il locale.

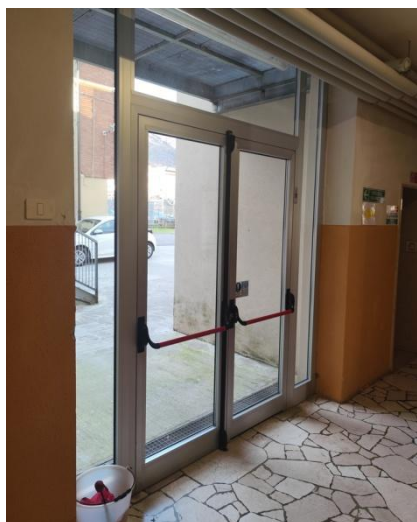
<b>Codice EDIFICIO:</b>	SEC
<b>Riferimento:</b>	SEC_16
<b>Indirizzo:</b>	Via San Carlo, n. 29
<b>Località:</b>	Vertova

<b>Riferimenti PGT:</b>	Aree per servizi.	
<b>Denominazione edificio:</b>	Scuola secondaria di primo grado "Angelo Roncalli"	
<b>Ubicazione barriera:</b>	Interno. Piano seminterrato. Palestra.	
<b>Descrizione:</b>	Spazi interni. Porta uscita di sicurezza.	
<b>Accessibilità:</b>	<b><u>NON ACCESSIBILE</u></b> Non accessibile a persone su sedia a ruote e con disabilità visiva. Accessibile a persone con disabilità uditiva e cognitiva.

<b>Conformità:</b>	Conformità. Larghezza porta. Soglia = 2,5 cm	
	Non conformità. Assenza segnale visivo ad altezza occhi. Vetro porta posto ad altezza inferiore a 40 cm dal piano.	
<b>Interventi di messa a norma:</b>	D.P.R. 503/1996, art. 15; D.M. 236/1989, artt. 4.4, 4.1.1, 8.1.1; L.R. Lombardia n. 6/1989, artt. 5.6, 6.2, 6.4; L.N. 68/1999; D.Lgs. 81/2008, art. 63. Apporre segnale visivo ad altezza occhi. Aumentare fascia di protezione della porta a minimo 40 cm dal piano (fatto salvo l'installazione di vetri di sicurezza antinfortunistici).

<b>Interventi consigliati:</b>	Apporre segnale visivo ad altezza occhi.

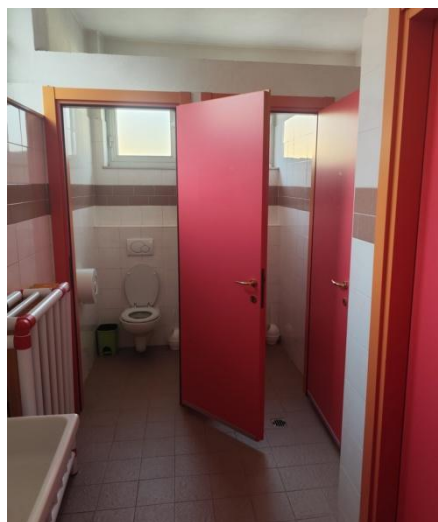
Codice EDIFICIO:	SEC
Riferimento:	SEC_17
Indirizzo:	Via San Carlo, n. 29
Località:	Vertova

Riferimenti PGT:	Aree per servizi.	
Denominazione edificio:	Scuola secondaria di primo grado "Angelo Roncalli"	
Ubicazione barriera:	Interno. Piano seminterrato. Palestra.	
Descrizione:	Spazi interni. Bagni.	
Accessibilità:	<b><u>NON ACCESSIBILE</u></b> Non accessibile a chiunque.

Conformità:	Conformità. È presente un wc accessibile al piano in altra zona.	
	Non conformità. N. 3 porte larghezza 70 cm < 80 cm. Assenza di wc e lavabo accessibile per ogni nucleo di servizi installato.  D.P.R. 503/1996, art. 8, 15; D.M. 236/1989, artt. 4.4, 4.1.1, 8.1.1, 4.1.6, 8.1.6; L.R. Lombardia n. 6/1989, artt. 5.4, 5.6, 6.2, 6.4; L.N. 68/1999; D.Lgs. 81/2008, art. 63.	
Interventi di messa a norma:	Prevedere almeno un wc e un lavabo accessibile per ogni nucleo di servizi installato. Allargare porte.	
Interventi consigliati:	Nessuno.

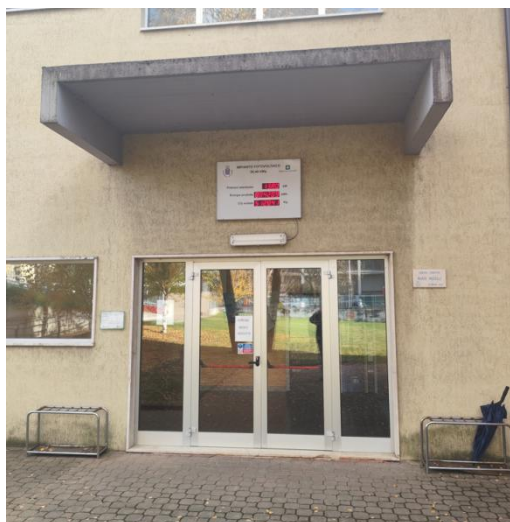
Codice EDIFICIO:	SEC
Riferimento:	PAL_01
Indirizzo:	Via San Carlo, n. 29
Località:	Vertova

Riferimenti PGT:	Aree per servizi.	
Denominazione edificio:	Scuola secondaria di primo grado "Angelo Roncalli"	
Ubicazione barriera:	Esterno. Piano rialzato (livello palestra). Centro sportivo Mario Merelli.	
Descrizione:	Spazi esterni. Porta ingresso centro sportivo (palestra) e uscita sicurezza.	
Accessibilità:	<b><u>NON ACCESSIBILE</u></b> Non accessibile a persone su sedia a ruote, con disabilità visiva e disabilità cognitiva. Accessibile a persone con disabilità uditiva.	
Conformità:	Conformità. Larghezza porta. Copertura ingresso.	
	Non conformità. Presenza soglia $h > 2,5$ cm. Assenza segnale visivo ad altezza occhi. Vetro porta posto ad altezza inferiore a 40 cm dal piano. Assenza segnaletica informativa.	
Interventi di messa a norma:	Adeguare soglia esterna. Apporre segnale visivo ad altezza occhi. Aumentare fascia di protezione della porta a minimo 40 cm dal piano (fatto salvo l'installazione di vetri di sicurezza antinfortunistici). Prevedere segnaletica informativa.

Interventi consigliati:	Apporre segnale visivo ad altezza occhi e segnaletica informativa.

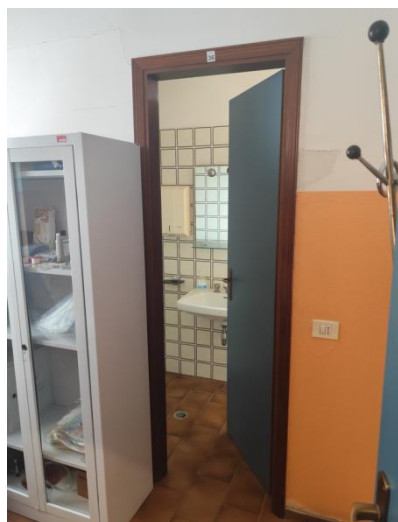
Codice EDIFICIO:	SEC
Riferimento:	PAL_02
Indirizzo:	Via San Carlo, n. 29
Località:	Vertova

Riferimenti PGT:	Aree per servizi.	
Denominazione edificio:	Scuola secondaria di primo grado "Angelo Roncalli"	
Ubicazione barriera:	Interno. Piano rialzato (livello palestra). Centro sportivo Mario Merelli.	
Descrizione:	Spazi interni. Bagno dello spogliatoio insegnanti/locale infermeria.	
Accessibilità:	<b><u>NON ACCESSIBILE</u></b> Non accessibile a chiunque.	 
Conformità:	Conformità.	
	Non conformità. Larghezza porta 60 cm < 80 cm. Assenza di bagno accessibile. Doccia con vaschetta.  D.P.R. 503/1996, art. 8, 15; D.M. 236/1989, artt. 4.4, 4.1.1, 4.1.6, 8.1.1, 8.1.6; L.R. Lombardia n. 6/1989, artt. 5.4, 5.6, 6.2, 6.4; L.N. 68/1999; D.Lgs. 81/2008, art. 63.	
Interventi di messa a norma:	Allargare le porte. Prevedere un wc e un lavabo accessibile per ogni nucleo di servizi. Sostituire la doccia con altra a filo pavimento.	
Interventi consigliati:	Nessuno.

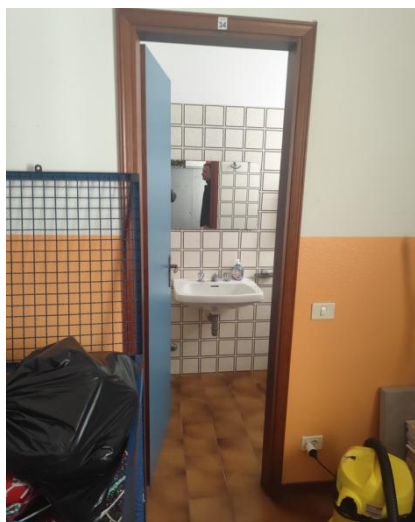
PAL\_03

<b>Riferimenti PGT:</b>	Aree per servizi.	
<b>Denominazione edificio:</b>	Scuola secondaria di primo grado "Angelo Roncalli"	
<b>Ubicazione barriera:</b>	Interno. Piano rialzato (livello palestra). Centro sportivo Mario Merelli.	
<b>Descrizione:</b>	Spazi interni. Bagno all'interno di locale utilizzato come deposito.	
<b>Accessibilità:</b>	<b><u>NON ACCESSIBILE</u></b> Non accessibile a chiunque.	
<b>Conformità:</b>	Conformità.	
	Non conformità. Larghezza porta 60 cm < 80 cm.  D.P.R. 503/1996, art. 15; D.M. 236/1989, artt. 4.4, 4.1.1, 8.1.1; L.R. Lombardia n. 6/1989, artt. 5.6, 6.2, 6.4; L.N. 68/1999; D.Lgs. 81/2008, art. 63.	
<b>Interventi di messa a norma:</b>	Allargare porta.	
<b>Interventi consigliati:</b>	Nessuno.

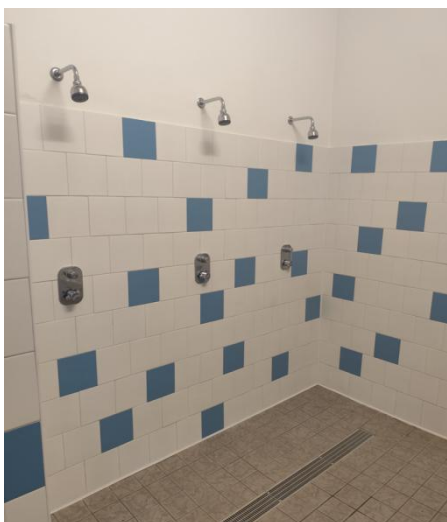
Codice EDIFICIO:	SEC
Riferimento:	PAL_04
Indirizzo:	Via San Carlo, n. 29
Località:	Vertova

Riferimenti PGT:	Aree per servizi.	
Denominazione edificio:	Scuola secondaria di primo grado "Angelo Roncalli"	
Ubicazione barriera:	Interno. Piano rialzato (livello palestra). Centro sportivo Mario Merelli.	
Descrizione:	Spazi interni. Docce spogliatoio 1.	
Accessibilità:	<b>ACCESSIBILITÀ PARZIALE</b> Accessibilità parziale a persona su sedia a ruote. Accessibile a persone con disabilità uditiva e cognitiva. Accessibilità condizionata per persone con disabilità visiva.

Conformità:	Conformità. Doccia a filo pavimento.	
	Non conformità. Assenza sedile ribaltabile e doccia a telefono..	
Interventi di messa a norma:	Prevedere un sedile ribaltabile e almeno una doccia a telefono.	
Interventi consigliati:	Nessuno.

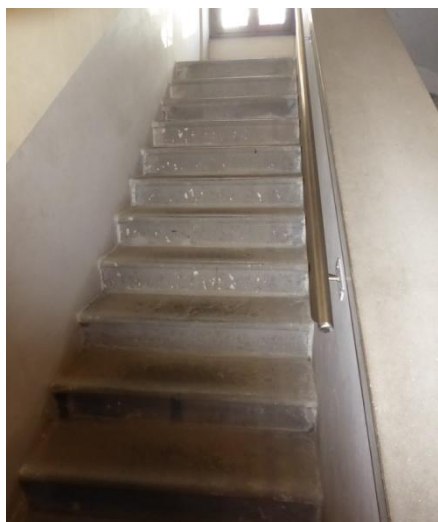
Codice EDIFICIO:	CON
Riferimento:	BIBL_05
Indirizzo:	Via Convento, n. 10-12-14
Località:	Vertova

Riferimenti PGT:	Aree per servizi.	
Denominazione edificio:	Centro culturale "Giovanni Testori" – ex Convento	
Ubicazione barriera:	Interno. Biblioteca. Scala tra piano terra e piano primo.	
Descrizione:	Spazi interni. Scala tra piano terra e piano primo.	
Accessibilità:	<b><u>NON ACCESSIBILE</u></b> Non accessibile a persone con disabilità fisica e visiva. Accessibile a persone con disabilità uditiva e cognitiva.	
Conformità:	Conformità.	
	Non conformità. Assenza corrimano su entrambe i lati e di corrimano ad altezza "bambino". Assenza segnale tattile a segnalazione della scala. Assenza di mezzo per sollevamento al piano.  D.P.R. 503/1996, art. 7, 15; D.M. 236/1989, artt. 4.4, 4.1.10, 8.1.10; L.R. Lombardia n. 6/1989, artt. 5.3.1, 6.2, 6.4; L.N. 68/1999; D.Lgs. 81/2008, art. 63.	
Interventi di messa a norma:	Prevedere corrimano su entrambe i lati e corrimano ad altezza "bambino". Prevedere segnale tattile a segnalazione della scala. Prevedere mezzo di sollevamento al piano.

Interventi consigliati:	Evitare di installare il corrimano sull'altro lato della scala per evitare di diminuirne la larghezza.

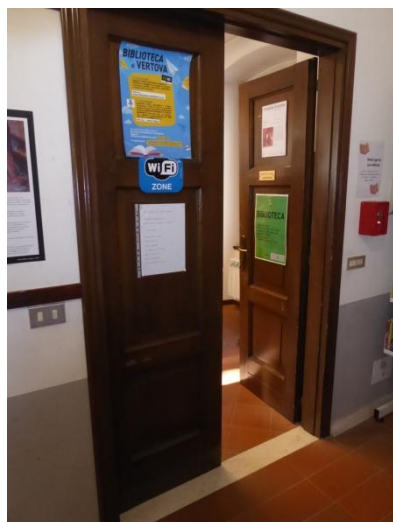
BIBL\_06

<b>Riferimenti PGT:</b>	Aree per servizi.	
<b>Denominazione edificio:</b>	Centro culturale "Giovanni Testori" – ex Convento	
<b>Ubicazione barriera:</b>	Interno. Biblioteca. Piano primo.	
<b>Descrizione:</b>	Spazi interni. Porta ingresso.	
<b>Accessibilità:</b>	<p><b>ACCESSIBILITÀ PARZIALE</b> Non accessibile a persone su sedia a ruote. Accessibile a persone con disabilità visiva, uditiva e cognitiva.</p>

<b>Conformità:</b>	Conformità. Larghezza totale porta.	
	Non conformità. Porta con doppia anta larghezza 60 cm < 80 cm.  D.P.R. 503/1996, art. 15; D.M. 236/1989, artt. 4.4, 4.1.1, 8.1.1; L.R. Lombardia n. 6/1989, artt. 5.6, 6.2, 6.4; L.N. 68/1999; D.Lgs. 81/2008, art. 63.	
<b>Interventi di messa a norma:</b>	Sostituire porta garantendo un'apertura minima pari a cm 80.	
<b>Interventi consigliati:</b>	Nessuno.

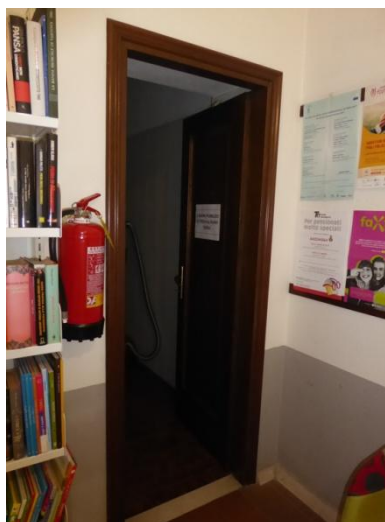
BIBL\_07

<b>Riferimenti PGT:</b>	Aree per servizi.	
<b>Denominazione edificio:</b>	Centro culturale "Giovanni Testori" – ex Convento	
<b>Ubicazione barriera:</b>	Interno. Biblioteca. Piano primo.	
<b>Descrizione:</b>	Spazi interni. Porta antibagno riservato alla biblioteca.	
<b>Accessibilità:</b>	<b><u>NON ACCESSIBILE</u></b> Non accessibile a chiunque.	
<b>Conformità:</b>	Conformità.	
	Non conformità. Larghezza porta 70 cm < 80 cm  D.P.R. 503/1996, art. 15; D.M. 236/1989, artt. 4.4, 4.1.1, 8.1.1; L.R. Lombardia n. 6/1989, artt. 5.6, 6.2, 6.4; L.N. 68/1999; D.Lgs. 81/2008, art. 63.	
<b>Interventi di messa a norma:</b>	Allargare porta.	
<b>Interventi consigliati:</b>	Nessuno.

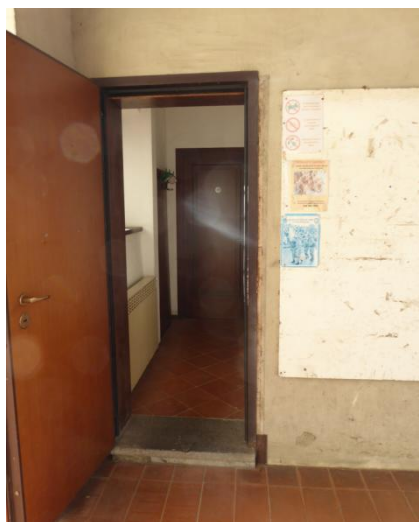
PIN\_01

<b>Riferimenti PGT:</b>	Aree per servizi.	
<b>Denominazione edificio:</b>	Centro culturale "Giovanni Testori" – ex Convento	
<b>Ubicazione barriera:</b>	Esterno. Sede associazioni e pinacoteca. Piano terra.	
<b>Descrizione:</b>	Spazi esterni. Ingresso sede associazioni e pinacoteca.	
<b>Accessibilità:</b>	<b><u>NON ACCESSIBILE</u></b> Non accessibile a chiunque.	 
<b>Conformità:</b>	Conformità.	
	Non conformità. Presenza soglia h 10 cm > 2,5 cm.  D.P.R. 503/1996, art. 15; D.M. 236/1989, artt. 4.4; L.R. Lombardia n. 6/1989, artt. 6.2, 6.4; L.N. 68/1999; D.Lgs. 81/2008, art. 63.	
<b>Interventi di messa a norma:</b>	Valutare possibilità di installare rampa per superamento gradino.	
<b>Interventi consigliati:</b>	Nessuno

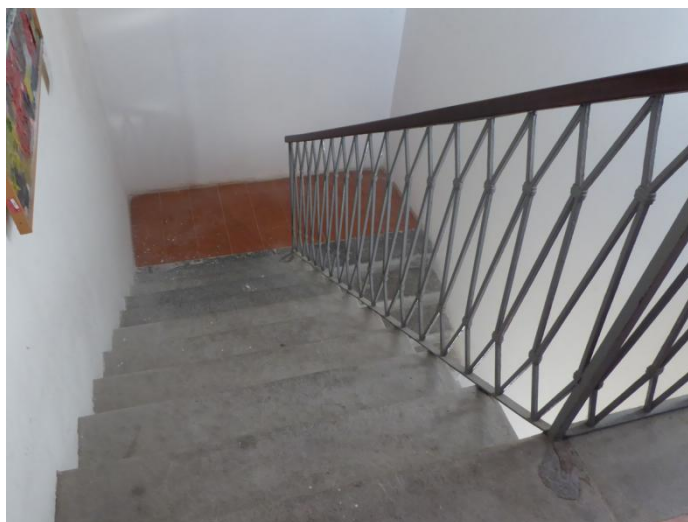
Codice EDIFICIO:	CON
Riferimento:	PIN_02
Indirizzo:	Via Convento, n. 10-12-14
Località:	Vertova

Riferimenti PGT:	Aree per servizi.	
Denominazione edificio:	Centro culturale "Giovanni Testori" – ex Convento	
Ubicazione barriera:	Interno. Sede associazioni e pinacoteca.	
Descrizione:	Spazi interni. Scala tra piano terra e piano primo.	
Accessibilità:	<b><u>NON ACCESSIBILE</u></b> Non accessibile a persone con disabilità fisica e visiva. Accessibile parzialmente a persone con disabilità uditiva e cognitiva.	
Conformità:	Conformità. Larghezza	
	Non conformità. Assenza corrimano continuo su entrambe i lati. Assenza segnale tattile a segnalazione della scala. Assenza di mezzo per sollevamento al piano.  D.P.R. 503/1996, art. 7, 15; D.M. 236/1989, artt. 4.4, 4.1.10, 8.1.10; L.R. Lombardia n. 6/1989, artt. 5.3.1, 6.2, 6.4; L.N. 68/1999; D.Lgs. 81/2008, art. 63.	
Interventi di messa a norma:	Prevedere corrimano su entrambe i lati. Prevedere segnale tattile a segnalazione della scala. Prevedere mezzo di sollevamento al piano.

Interventi consigliati:	Evitare di installare corrimano su altro lato della scala per non diminuirne la larghezza.

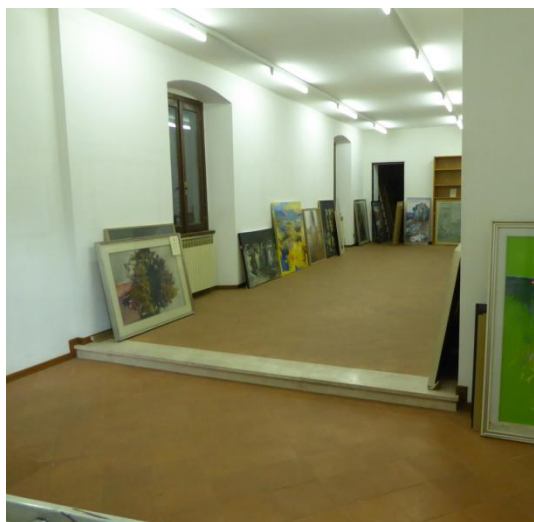
<b>Codice EDIFICIO:</b>	CON
<b>Riferimento:</b>	PIN_04
<b>Indirizzo:</b>	Via Convento, n. 10-12-14
<b>Località:</b>	Vertova

<b>Riferimenti PGT:</b>	Aree per servizi.	
<b>Denominazione edificio:</b>	Centro culturale "Giovanni Testori" – ex Convento	
<b>Ubicazione barriera:</b>	Interno. Pinacoteca. Piano primo.	
<b>Descrizione:</b>	Spazi interni. Prima sala.	
<b>Accessibilità:</b>	<b><u>NON ACCESSIBILE</u></b> Non accessibile a persone con disabilità fisica. Accessibilità a persone con disabilità visiva, uditiva e cognitiva.	 
<b>Conformità:</b>	Conformità.	
	Non conformità. Presenza di gradino h 11 cm.  D.P.R. 503/1996, art. 7, 15, 16; D.M. 236/1989, artt. 4.4, 4.3, 4.1.2, 8.1.2; L.R. Lombardia n. 6/1989, artt. 5.5, 6.2, 6.4; L.N. 68/1999; D.Lgs. 81/2008, art. 63.	
<b>Interventi di messa a norma:</b>	Prevedere rampa per superamento gradino.	
<b>Interventi consigliati:</b>	Nessuno.

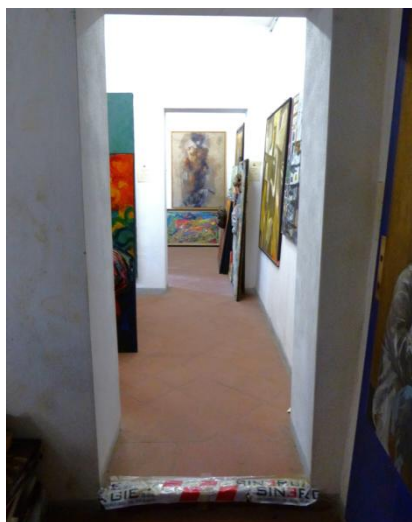
PIN\_05

<b>Riferimenti PGT:</b>	Aree per servizi.	
<b>Denominazione edificio:</b>	Centro culturale "Giovanni Testori" – ex Convento	
<b>Ubicazione barriera:</b>	Interno. Pinacoteca. Piano primo.	
<b>Descrizione:</b>	Spazi interni. Accesso alle ultime due sale.	
<b>Accessibilità:</b>	<p><b><u>NON ACCESSIBILE</u></b> Non accessibile a persone con disabilità fisica. Accessibilità a persone con disabilità visiva, uditiva e cognitiva.</p>	
<b>Conformità:</b>	Conformità. Larghezza passaggio.	
	Non conformità. Presenza di gradino h 10 cm.  D.P.R. 503/1996, art. 7, 15, 16; D.M. 236/1989, artt. 4.4, 4.3, 4.1.2, 8.1.2; L.R. Lombardia n. 6/1989, artt. 5.5, 6.2, 6.4; L.N. 68/1999; D.Lgs. 81/2008, art. 63.	
<b>Interventi di messa a norma:</b>	Prevedere rampa per superamento gradino.	
<b>Interventi consigliati:</b>	Nessuno.

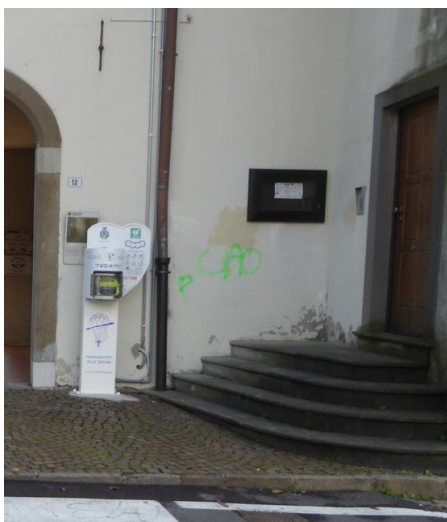
ASS\_01

<b>Riferimenti PGT:</b>	Aree per servizi.	
<b>Denominazione edificio:</b>	Centro culturale "Giovanni Testori" – ex Convento	
<b>Ubicazione barriera:</b>	Esterno. Sede associazione. Piano terra.	
<b>Descrizione:</b>	Spazi esterni. Scala ingresso.	
<b>Accessibilità:</b>	<b><u>NON ACCESSIBILE</u></b> Non accessibile a persone con disabilità fisica e visiva. Accessibile parzialmente a persone con disabilità uditiva e cognitiva.	
<b>Conformità:</b>	Conformità. Larghezza scala.	
	Non conformità. Assenza segnale cromatico e tattile a segnalazione della scala. Assenza corrimano. Assenza mezzo di sollevamento per accesso all'edificio.  D.P.R. 503/1996, art. 7, 15, 17; D.M. 236/1989, artt. 4.4, 4.1.10, 8.1.10, 4.1.13, 8.1.13; L.R. Lombardia n. 6/1989, artt. 5.3.1, 6.2, 6.4; L.N. 68/1999; D.Lgs. 81/2008, art. 63.	
<b>Interventi di messa a norma:</b>	Prevedere segnale cromatico e tattile a segnalazione della scala. Installare corrimano. Prevedere mezzo di sollevamento per accesso all'edificio.

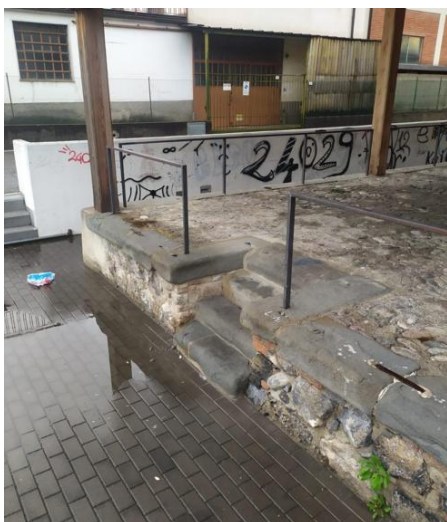
Codice EDIFICIO:	INF
Riferimento:	INF_03
Indirizzo:	Via Canale, n. 1
Località:	Vertova

<b>Riferimenti PGT:</b>	Aree per servizi.	
<b>Denominazione edificio:</b>	Infopoint.	
<b>Ubicazione barriera:</b>	Esterno. Piano terra.	
<b>Descrizione:</b>	Spazi esterni. Scaletta e barriere.	
<b>Accessibilità:</b>	<b><u>NON ACCESSIBILE</u></b> Non accessibile a persone su sedia a ruote e con disabilità visiva. Accessibile a persone con disabilità uditiva e cognitiva.

<b>Conformità:</b>	Conformità. Larghezza.  Non conformità. Assenza corrimano su entrambe i lati. Assenza segnale cromatico e tattile a segnalazione della scala. Assenza di barriera adeguata e cordolo fermapiede attorno al portico.  D.P.R. 503/1996, art. 7, 15; D.M. 236/1989, artt. 4.4, 4.1.10, 8.1.10; L.R. Lombardia n. 6/1989, artt. 5.3.1, 6.2, 6.4; L.N. 68/1999; D.Lgs. 81/2008, art. 63.	
<b>Interventi di messa a norma:</b>	Prevedere corrimano su entrambe i lati. Prevedere segnale cromatico e tattile a segnalazione della scala. Prevedere barriera adeguata e cordolo fermapiede attorno al portico.

**Priorità:** Classe 1 - ALTA

<b>Interventi consigliati:</b>	Nessuno.

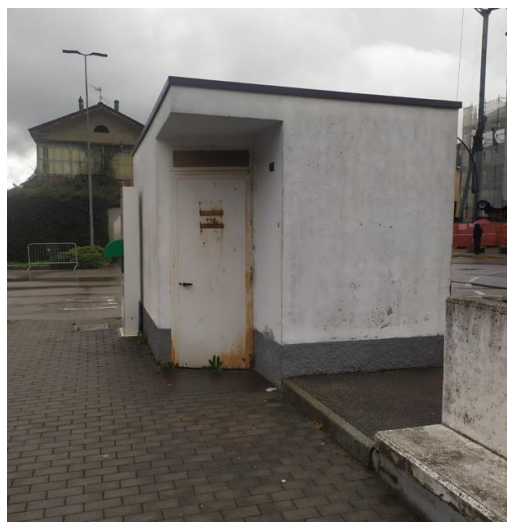
Codice EDIFICIO:	INF
Riferimento:	INF_04
Indirizzo:	Via Canale, n. 1
Località:	Vertova

Riferimenti PGT:	Aree per servizi.	
Denominazione edificio:	Infopoint.	
Ubicazione barriera:	Esterno. Piano terra.	
Descrizione:	Spazi esterni. Wc pubblico.	
Accessibilità:	<b><u>NON ACCESSIBILE</u></b> Non accessibile a chiunque.

Conformità:	Conformità. Presenza di wc pubblico accessibile.	
	Non conformità. Chiuso a chiave. Assenza di segnaletica informativa.	
Interventi di messa a norma:	Prevedere almeno un wc e un lavabo accessibile per ogni nucleo di servizi installato.	
Interventi consigliati:	Lasciare aperto.

**Priorità:** **Classe 1 - ALTA**

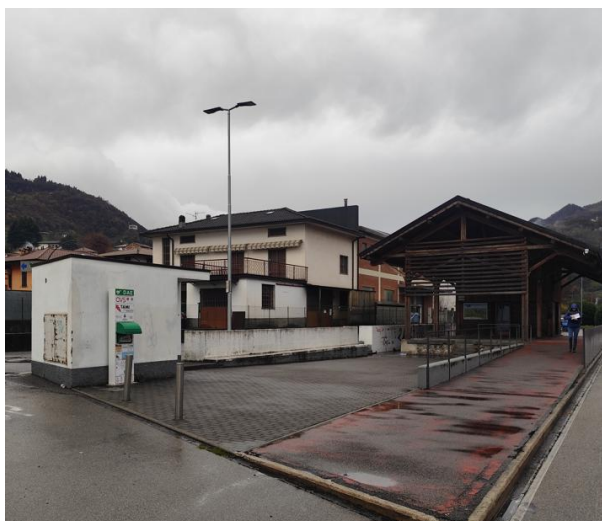
<b>Codice EDIFICIO:</b>	INF
<b>Riferimento:</b>	INF_R
<b>Indirizzo:</b>	Via Canale, n. 1
<b>Località:</b>	Vertova

<b>Riferimenti PGT:</b>	Aree per servizi.	
<b>Denominazione edificio:</b>	Infopoint.	
<b>Riepilogo criticità generali rilevate:</b>	<b>SPAZI INTERNI</b> L'edificio si sviluppa su un unico livello. È presente un wc pubblico accessibile ma risulta chiuso a chiave.	
	<b>ACCESSIBILITÀ</b> Non sono presenti idonee indicazioni in Braille che indichino le attività svolte e i percorsi per raggiungerle.	
	<b>PARCHEGGI E PERCORSI</b> Sono presenti parcheggi per disabili nelle vicinanze ma non vi sono adeguati percorsi di collegamento.	
<b>Accessibilità:</b>

**Priorità:** Classe 1 - ALTA

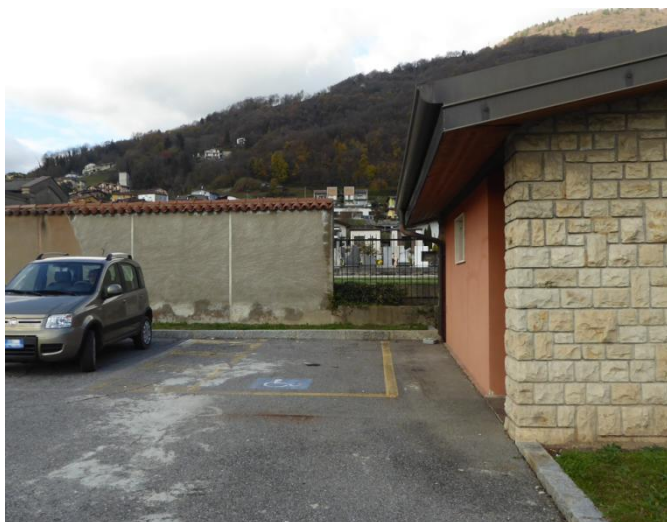
<b>Codice EDIFICIO:</b>	CIM-VER
<b>Riferimento:</b>	CIM-VE_01
<b>Indirizzo:</b>	Via Rimembranze
<b>Località:</b>	Vertova

<b>Riferimenti PGT:</b>	Aree per servizi.	
<b>Denominazione edificio:</b>	Cimitero di Vertova e Colzate.	
<b>Ubicazione barriera:</b>	Esterno. Parcheggio.	
<b>Descrizione:</b>	Spazi esterni. Parcheggio.	
<b>Accessibilità:</b>	<b><u>ACCESSIBILE</u></b> Accessibile a persone con disabilità fisica.

<b>Conformità:</b>	Conformità. Presenza di parcheggio riservato a disabile.	
	Non conformità. Assenza segnaletica verticale. Segnaletica orizzontale sbiadita.	
<b>Interventi di messa a norma:</b>	D.P.R. 503/1996, art. 10-17; D.M. 236/1989, artt. 4.3, 4.2.3, 8.2.3; L.R. Lombardia n. 6/1989, artt. 2.2, 6.4; L.N. 68/1999. Posare segnaletica verticale. Ripristinare segnaletica orizzontale.	
<b>Interventi consigliati:</b>	Nessuno.

**Priorità:** Classe 2 - MEDIA

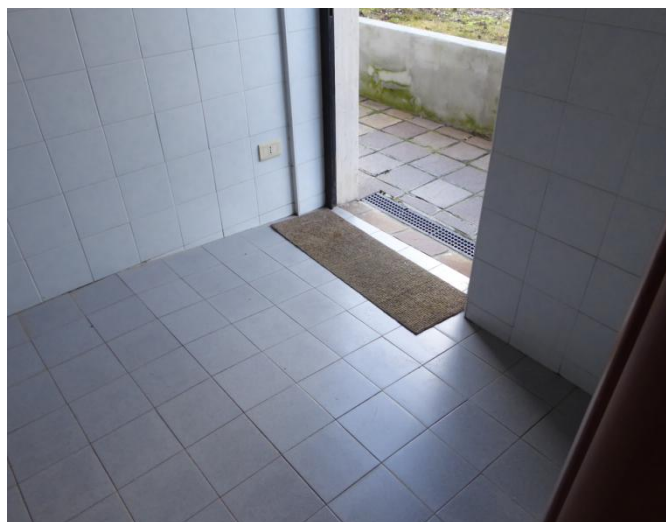
<b>Codice EDIFICIO:</b>	CIM-VER
<b>Riferimento:</b>	CIM-VE_02
<b>Indirizzo:</b>	Via Rimembranze
<b>Località:</b>	Vertova

<b>Riferimenti PGT:</b>	Aree per servizi.	
<b>Denominazione edificio:</b>	Cimitero di Vertova e Colzate.	
<b>Ubicazione barriera:</b>	Interno. Bagni.	
<b>Descrizione:</b>	Spazi interni. Ingresso bagni.	
<b>Accessibilità:</b>	<b>ACCESSIBILITÀ PARZIALE</b> Accessibilità parziale per persone con disabilità visiva. Accessibile a persone con disabilità fisica, uditiva e cognitiva.

<b>Conformità:</b>	Conformità. Presenza di rampa per superamento dislivello di ai bagni.	
	Non conformità. Assenza segnale cromatico e tattile a segnalazione della rampa. Presenza tappeto non fissato o incassato.  D.P.R. 503/1996, art. 7, 15; D.M. 236/1989, artt. 4.1.11, 8.1.11; L.R. Lombardia n. 6/1989, artt. 5.3.2, 5.5, 6.4; L.N. 68/1999.	
<b>Interventi di messa a norma:</b>	Prevedere segnale cromatico e tattile a segnalazione della rampa. Incassare o fissare tappeto.	
<b>Interventi consigliati:</b>	Eliminare tappeto.

**Priorità:** Classe 2 - MEDIA

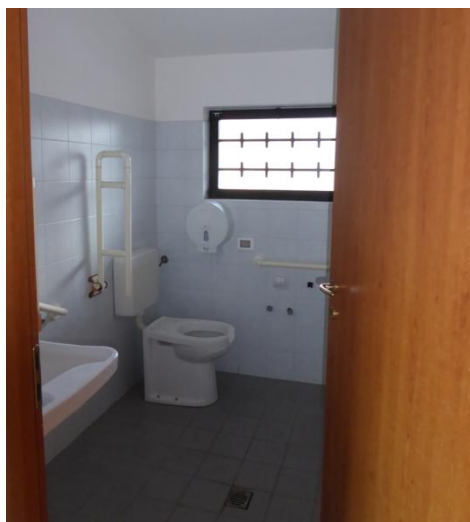
Codice EDIFICIO:	CIM-VER
Riferimento:	CIM-VE_03
Indirizzo:	Via Rimembranze
Località:	Vertova

Riferimenti PGT:	Aree per servizi.	
Denominazione edificio:	Cimitero di Vertova e Colzate.	
Ubicazione barriera:	Interno. Bagni.	
Descrizione:	Spazi interni. Bagno disabili.	
Accessibilità:	<b>ACCESSIBILITÀ PARZIALE</b> Non accessibile a persona su sedia a ruote. Accessibile a persona con disabilità visiva, uditiva e cognitiva.	
Conformità:	Conformità. Presenza wc disabili.	
	Non conformità. Assenza campanello d'emergenza. Porta a battente con apertura verso l'interno.  D.P.R. 503/1996, art. 8; D.M. 236/1989, artt. 4.1.6, 8.1.6; L.R. Lombardia n. 6/1989, artt. 5.4, 6.4; L.N. 68/1999.	
Interventi di messa a norma:	Prevedere di aggiungere campanello d'emergenza. Girare senso apertura porta.	
Interventi consigliati:	Nessuno.

Priorità: **Classe 3 - BASSA**

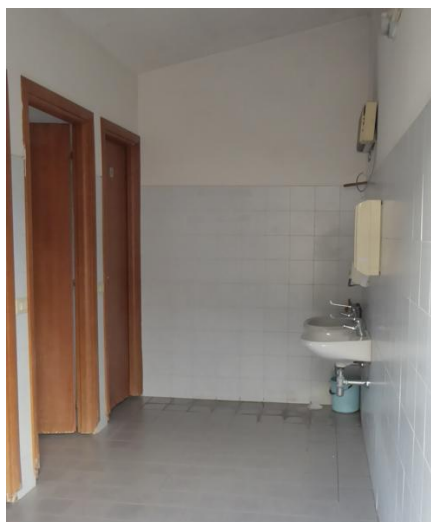
Codice EDIFICIO:	CIM-VER
Riferimento:	CIM-VE_04
Indirizzo:	Via Rimembranze
Località:	Vertova

Riferimenti PGT:	Aree per servizi.	
Denominazione edificio:	Cimitero di Vertova e Colzate.	
Ubicazione barriera:	Interno. Bagni.	
Descrizione:	Spazi interni. Bagno.	
Accessibilità:	<b><u>NON ACCESSIBILE</u></b> Non accessibile a chiunque.	 
Conformità:	Conformità.	
	Non conformità. Larghezza porta 70 cm < 80 cm.  D.P.R. 503/1996, art. 8; D.M. 236/1989, artt. 4.1.6, 8.1.6; L.R. Lombardia n. 6/1989, artt. 5.4, 6.4; L.N. 68/1999.	
Interventi di messa a norma:	Allargare porta.	
Interventi consigliati:	Nessuno.

Priorità: **Classe 3 - BASSA**

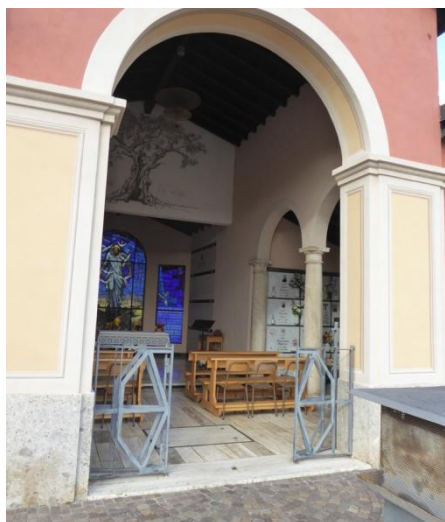
<b>Codice EDIFICIO:</b>	CIM-VER
<b>Riferimento:</b>	CIM-VE_05
<b>Indirizzo:</b>	Via Rimembranze
<b>Località:</b>	Vertova

<b>Riferimenti PGT:</b>	Aree per servizi.	
<b>Denominazione edificio:</b>	Cimitero di Vertova e Colzate.	
<b>Ubicazione barriera:</b>	Esterno. Chiesa cimiteriale.	
<b>Descrizione:</b>	Spazi esterni. Ingresso.	
<b>Accessibilità:</b>	<p><b><u>NON ACCESSIBILE</u></b> Non accessibile a persone su sedia a ruote e con disabilità visiva. Accessibile a persone con disabilità uditiva e cognitiva.</p>	
<b>Conformità:</b>	Conformità. Larghezza passaggio	
	Non conformità. Soglia h 3 cm > 2,5 cm.  D.P.R. 503/1996, art. 16; D.M. 236/1989, artt. 4.2.1, 4.2.2, 8.2.1, 8.2.2; L.R. Lombardia n. 6/1989, artt. 5.5, 6.4; L.N. 68/1999.	
<b>Interventi di messa a norma:</b>	Adeguare soglia esterna.	
<b>Interventi consigliati:</b>	Nessuno.

**Priorità:** Classe 2- MEDIA

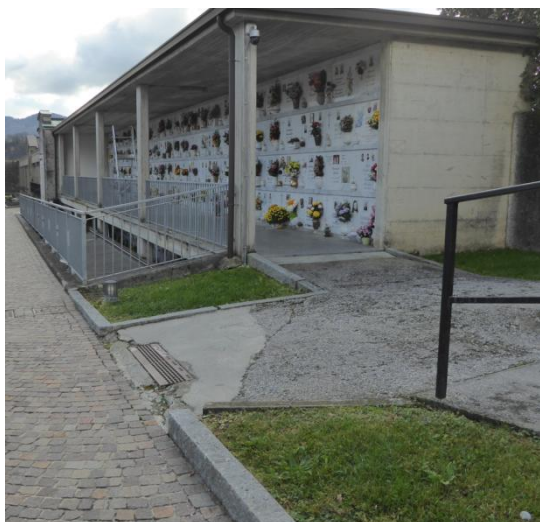
Codice EDIFICIO:	CIM-VER
Riferimento:	CIM-VE_06
Indirizzo:	Via Rimembranze
Località:	Vertova

Riferimenti PGT:	Aree per servizi.	
Denominazione edificio:	Cimitero di Vertova e Colzate.	
Ubicazione barriera:	Esterno. Rampe.	
Descrizione:	Spazi esterni. Rampe accesso loculi.	
Accessibilità:	<b><u>NON ACCESSIBILE</u></b> Non accessibile a persone su sedia a ruote e con disabilità visiva. Accessibile a persone con disabilità uditiva e cognitiva.

Conformità:	Conformità. Larghezza passaggio	
	Non conformità. Soglie h > 2,5 cm. Pavimentazione dissestata.  D.P.R. 503/1996, art. 16; D.M. 236/1989, artt. 4.2.1, 4.2.2, 8.2.1, 8.2.2; L.R. Lombardia n. 6/1989, artt. 5.5, 6.4; L.N. 68/1999.	
Interventi di messa a norma:	Adeguare pavimentazione.	
Interventi consigliati:	Nessuno.

Priorità: **Classe 2- MEDIA**
