**COMUNE DI VERTOVA**  
Provincia di Bergamo

# **P.E.B.A.**

Piano per l'Eliminazione delle Barriere Architettoniche

**SCHEDE DI RILIEVO, ANALISI E PROGETTO**

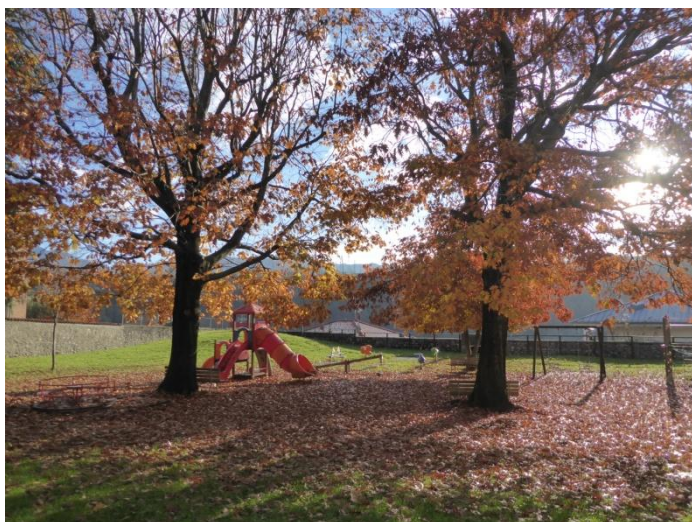
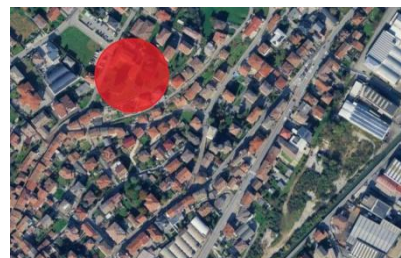
<b>Codice SPAZIO APERTO:</b>	PAR.COM	
<b>Denominazione spazio:</b>	Parco comunale presso "ex convento"	
<b>Indirizzo:</b>	via Convento	
<b>Località:</b>	Vertova	
<b>Riferimenti PGT:</b>	Aree per verde pubblico.	
<b>Riepilogo criticità rilevate:</b>	<p>Il parco non è accessibile a persone su sedia a ruote poiché sono presenti gradini per l'accesso e non ci sono vialetti di collegamento alle panchine, ai tavoli e ai giochi.</p> <p>Non sono presenti accorgimenti per persone con disabilità visiva (sistema LVE, cordoli di delimitazione dei vialetti, ecc).</p> <p>Sono presenti nelle vicinanze parcheggi riservati a persone con disabilità.</p>	
<b>Accessibilità:</b>		
<b>Priorità:</b>	Classe 1 - ALTA

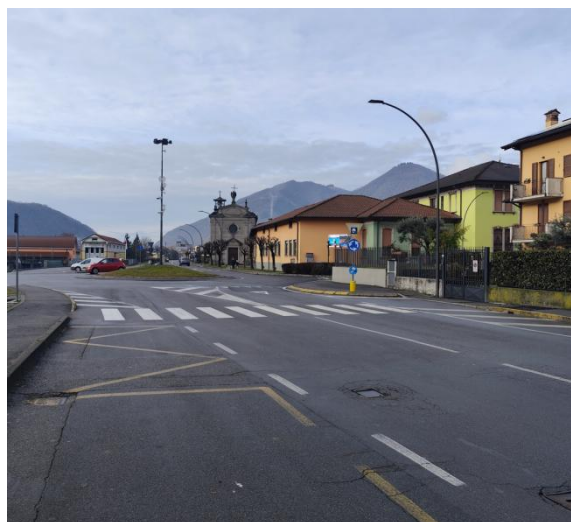
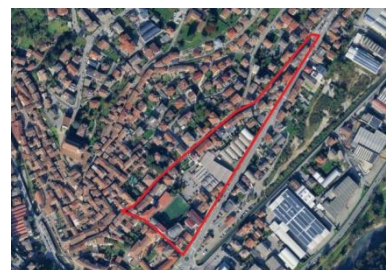
**Riferimento:** ATTR\_01

**Priorità:** Classe 1 - ALTA

<b>Interventi consigliati:</b>	Nessuno.

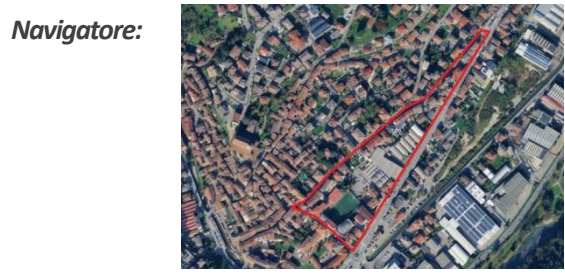
<b>Codice PERCORSO:</b>	PER_01
<b>Riferimento:</b>	PED_02
<b>Indirizzo:</b>	via Don B. Ferrari
<b>Località:</b>	Vertova

<b>Descrizione:</b>	Percorso pedonale assente.	
<b>Accessibilità:</b>	<b><u>NON ACCESSIBILE</u></b> Non accessibile a chiunque.	
<b>Conformità:</b>	Conformità.	
	Non conformità. Assenza di marciapiedi o percorso pedonale.  D.P.R. 503/1996, art. 16; D.M. 236/1989, artt. 4.4, 4.2.1, 4.2.2; L.R. Lombardia n. 6/1989, artt. 2.1.4, 6.2, 6.4; L.N. 68/1999; D.Lgs. 81/2008, art. 63.	
<b>Interventi di messa a norma:</b>	Prevedere percorso pedonale sicuro o marciapiedi.	
<b>Interventi consigliati:</b>	Nessuno.

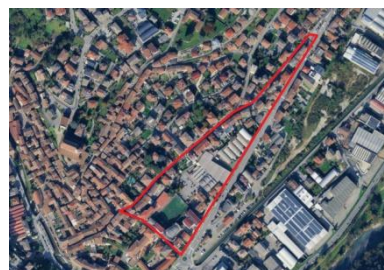
Riferimento: PED\_05

<b>Descrizione:</b>	Percorso pedonale. Rampa	
<b>Accessibilità:</b>	<b>ACCESSIBILITÀ PARZIALE</b> Non accessibile a persone su sedia a ruote e con disabilità visiva. Accessibile a persone con disabilità uditiva e cognitiva.

<b>Conformità:</b>	Conformità.	
	Non conformità. Assenza doppio corrimano. Assenza segnaletica tattile per persone non vedenti.  D.P.R. 503/1996, art. 16; D.M. 236/1989, artt. 4.4, 4.2.1, 4.2.2; L.R. Lombardia n. 6/1989, artt. 2.1.4, 6.2, 6.4; L.N. 68/1999; D.Lgs. 81/2008, art. 63.	
<b>Interventi di messa a norma:</b>	Prevedere doppio corrimano. Prevedere segnaletica tattile per persone non vedenti.	
<b>Interventi consigliati:</b>	Nessuno.

**Priorità:** Classe 2 - MEDIA

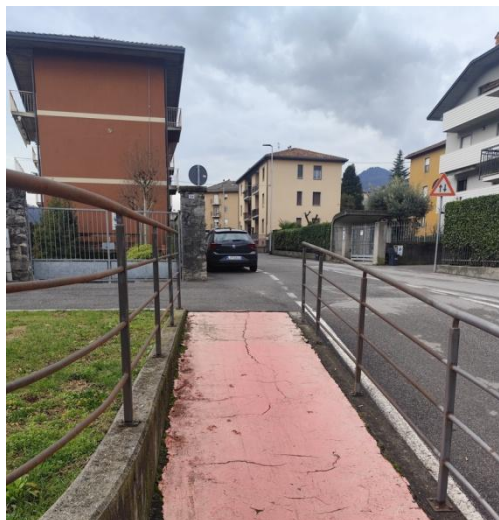
**Riferimento:** PED\_06

Percorso pedonale. Rampa

**ACCESSIBILITÀ PARZIALE**

Non accessibile a persone su sedia a ruote e con disabilità visiva. Accessibile a persone con disabilità uditiva e cognitiva.

Non conformità.

Assenza doppio corrimano. Assenza segnaletica tattile per persone non vedenti.

D.P.R. 503/1996, art. 16; D.M. 236/1989, artt. 4.4, 4.2.1, 4.2.2; L.R. Lombardia n. 6/1989, artt. 2.1.4, 6.2, 6.4; L.N. 68/1999; D.lgs. 81/2008, art. 63.

Classe 2 - MEDIA

Prevedere doppio corrimano. Prevedere segnaletica tattile per persone non vedenti.

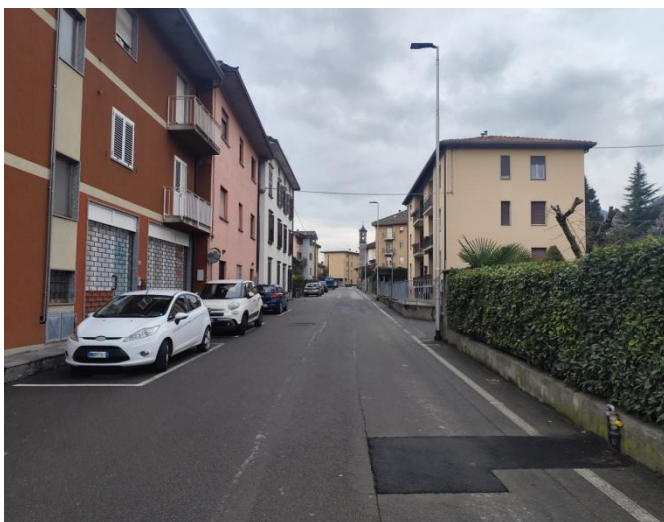
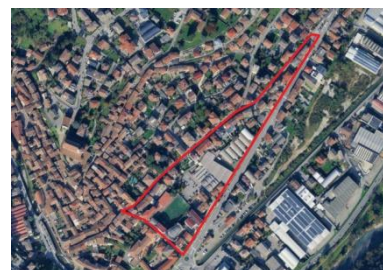
**Riferimento:** PED\_07

Percorso pedonale assente.

**NON ACCESSIBILE**  
Non accessibile a chiunque.

Non conformità.  
Assenza di marciapiedi o percorso pedonale.

D.P.R. 503/1996, art. 16; D.M. 236/1989, artt. 4.4, 4.2.1, 4.2.2; L.R. Lombardia n. 6/1989, artt. 2.1.4, 6.2, 6.4; L.N. 68/1999; D.Lgs. 81/2008, art. 63.

Classe 2 - MEDIA

Prevedere percorso pedonale sicuro o marciapiedi.

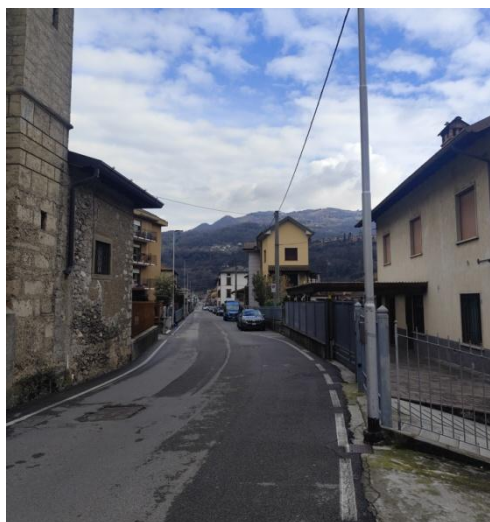
**Riferimento:** PED\_08

<b>Descrizione:</b>	Percorso pedonale assente.	
<b>Accessibilità:</b>	<b><u>NON ACCESSIBILE</u></b> Non accessibile a chiunque.	
<b>Conformità:</b>	Conformità.	
	Non conformità. Assenza di marciapiedi o percorso pedonale.  D.P.R. 503/1996, art. 16; D.M. 236/1989, artt. 4.4, 4.2.1, 4.2.2; L.R. Lombardia n. 6/1989, artt. 2.1.4, 6.2, 6.4; L.N. 68/1999; D.Lgs. 81/2008, art. 63.	
<b>Interventi di messa a norma:</b>	Prevedere percorso pedonale sicuro o marciapiedi.	
<b>Interventi consigliati:</b>	Nessuno.

**Priorità:** Classe 2 - MEDIA

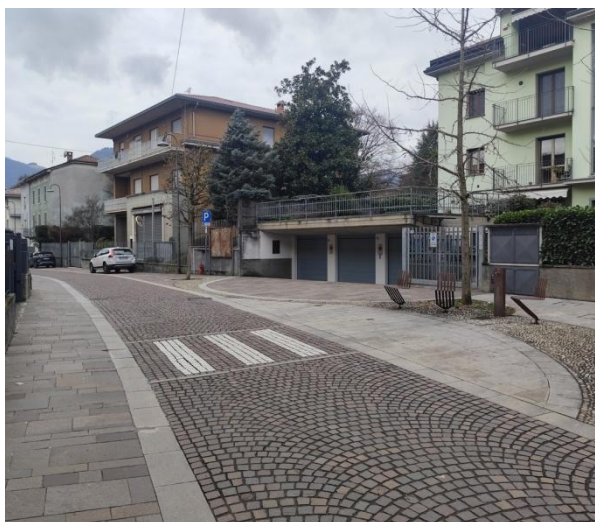
<b>Codice PERCORSO:</b>	PER_01
<b>Riferimento:</b>	ATTR_05
<b>Indirizzo:</b>	via S. Rocco
<b>Località:</b>	Vertova

<b>Descrizione:</b>	Attraversamento pedonale.	
<b>Accessibilità:</b>	<b>ACCESSIBILITÀ PARZIALE</b> Non accessibile a persone con disabilità visiva. Accessibile a persone con disabilità fisica, uditiva e cognitiva.	
<b>Conformità:</b>	Conformità. Segnaletica orizzontale.	
	Non conformità. Assenza di segnaletica tattile che indica l'attraversamento a ipovedenti e non vedenti.  D.P.R. 503/1996, art. 6, D.M. 236/1989, art. 4.2.1; L.R. Lombardia n. 6/1989, art. 2.1.; D.Lgs. 285/1992, art.38; D.P.R. 495/1992, art. 145.	
<b>Interventi di messa a norma:</b>	Prevedere segnaletica idonea a persone ipovedenti e non vedenti.	
<b>Interventi consigliati:</b>	Nessuno.

**Priorità:** Classe 3 - BASSA

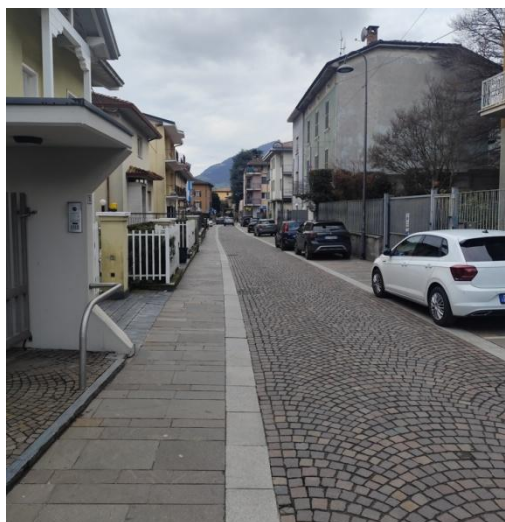
**Riferimento:** PED\_09

<b>Descrizione:</b>	Percorso pedonale.	
<b>Accessibilità:</b>	<b>ACCESSIBILITÀ PARZIALE</b> Non accessibile a persone con disabilità visiva. Accessibile a persone con disabilità fisica, uditiva e cognitiva.	
<b>Conformità:</b>	Conformità.	
	Non conformità. Assenza di segnaletica tattile per persone con disabilità visiva.  D.P.R. 503/1996, art. 16; D.M. 236/1989, artt. 4.4, 4.2.1, 4.2.2; L.R. Lombardia n. 6/1989, artt. 2.1.4, 6.2, 6.4; L.N. 68/1999; D.Lgs. 81/2008, art. 63.	
<b>Interventi di messa a norma:</b>	Prevedere segnaletica tattile per persone con disabilità visiva.	
<b>Interventi consigliati:</b>	Nessuno.	
<b>Priorità:</b>	Classe 3 - BASSA

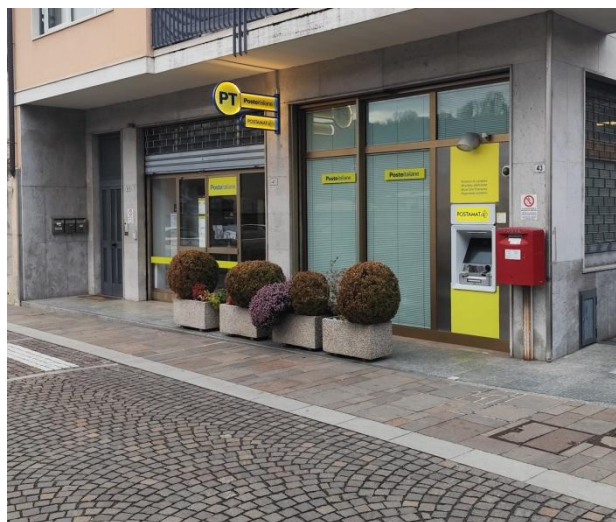
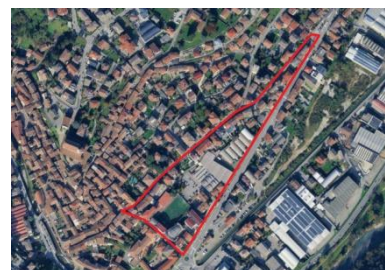
Riferimento: MARC\_04

<b>Descrizione:</b>	Marciapiedi.	
<b>Accessibilità:</b>	<b><u>NON ACCESSIBILE</u></b> Non accessibile a persone su sedia a ruote e con disabilità visiva. Accessibile a persone con disabilità uditiva e cognitiva.	
<b>Conformità:</b>	Conformità.	
	Non conformità. Arredo urbano che crea ostacolo.  D.P.R. 503/1996, art. 9; D.M. 236/1989 - art. 4.2.1	
<b>Interventi di messa a norma:</b>	Spostare fioriere.	
<b>Interventi consigliati:</b>	Nessuno.

**Priorità:** Classe 1 - ALTA

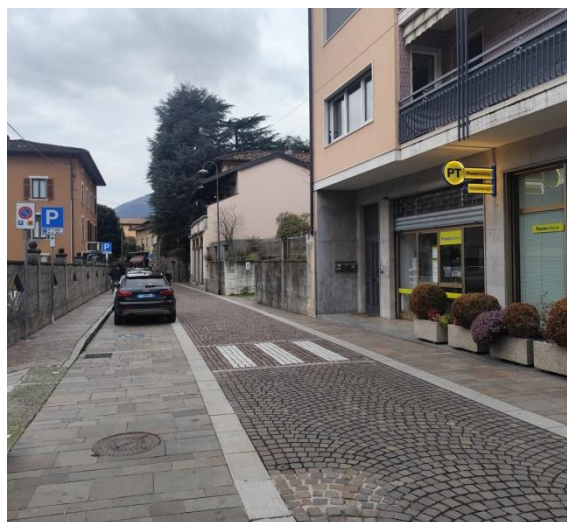
**Riferimento:** ATTR\_06

<b>Descrizione:</b>	Attraversamento pedonale.	
<b>Accessibilità:</b>	<b>ACCESSIBILITÀ PARZIALE</b> Non accessibile a persone con disabilità visiva. Accessibile a persone con disabilità fisica, uditiva e cognitiva.	
<b>Conformità:</b>	Conformità. Segnaletica orizzontale.	
	Non conformità. Assenza di segnaletica tattile che indica l'attraversamento a ipovedenti e non vedenti.  D.P.R. 503/1996, art. 6, D.M. 236/1989, art. 4.2.1; L.R. Lombardia n. 6/1989, art. 2.1.; D.Lgs. 285/1992, art.38; D.P.R. 495/1992, art. 145.	
<b>Interventi di messa a norma:</b>	Prevedere segnaletica idonea a persone ipovedenti e non vedenti.	
<b>Interventi consigliati:</b>	Nessuno.	
<b>Priorità:</b>	Classe 3 - BASSA

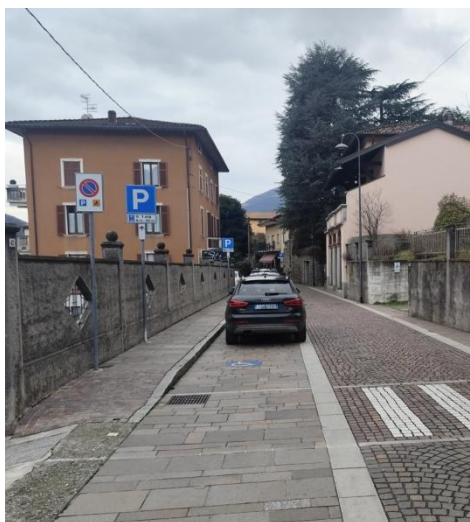
**Riferimento:** PARCH\_02

<b>Descrizione:</b>	Parcheggio disabili.	
<b>Accessibilità:</b>	<b><u>NON ACCESSIBILE</u></b> Non accessibile a persone con disabilità fisica.

<b>Conformità:</b>	Conformità. Segnaletica verticale.	
	Non conformità. Assenza spazio zebraato laterale. Assenza collegamento in piano tra parcheggio e marciapiedi.  D.P.R. 503/1996, art. 10; D.M. 236/1989, art. 4.2.3; L.R. Lombardia n. 6/1989, art. 2.2.	
<b>Interventi di messa a norma:</b>	Prevedere adeguata modifica parcheggio disabili.	
<b>Interventi consigliati:</b>	Nessuno.

**Priorità:** Classe 1 - ALTA

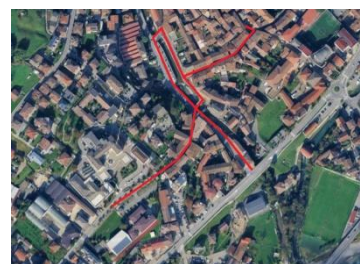
<b>Codice PERCORSO:</b>	PER_02
<b>Riferimento:</b>	ATTR_04
<b>Indirizzo:</b>	via Foggeroli
<b>Località:</b>	Vertova

<b>Descrizione:</b>	Attraversamento pedonale mancante.	
<b>Accessibilità:</b>	<b><u>NON ACCESSIBILE</u></b> Non accessibile a persone su sedia a ruote e con disabilità visiva. Accessibile a persone con disabilità uditiva e cognitiva.	
<b>Conformità:</b>	Conformità.	
	Non conformità. Mancanza di attraversamento pedonale.  D.P.R. 503/1996, art. 6, D.M. 236/1989, art. 4.2.1; L.R. Lombardia n. 6/1989, art. 2.1.; D.Lgs. 285/1992, art.38; D.P.R. 495/1992, art. 145.	
<b>Interventi di messa a norma:</b>	Prevedere attraversamento pedonale.	
<b>Interventi consigliati:</b>	Nessuno.

**Priorità:** *Classe 1 - ALTA*

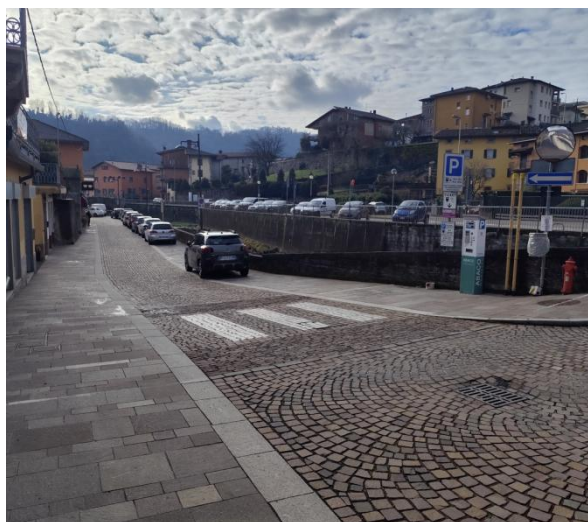
**Riferimento:** ATTR\_05

<b>Descrizione:</b>	Attraversamento pedonale.	
<b>Accessibilità:</b>	<b>ACCESSIBILITÀ PARZIALE</b> Non accessibile a persone con disabilità visiva. Accessibile a persone con disabilità fisica, uditiva e cognitiva.

<b>Conformità:</b>	Conformità. Segnaletica orizzontale.	
	Non conformità. Assenza di segnaletica tattile che indica l'attraversamento a ipovedenti e non vedenti.  D.P.R. 503/1996, art. 6, D.M. 236/1989, art. 4.2.1; L.R. Lombardia n. 6/1989, art. 2.1.; D.Lgs. 285/1992, art.38; D.P.R. 495/1992, art. 145.	
<b>Interventi di messa a norma:</b>	Prevedere segnaletica idonea a persone ipovedenti e non vedenti.	
<b>Interventi consigliati:</b>	Nessuno.

**Priorità:** Classe 3 - BASSA

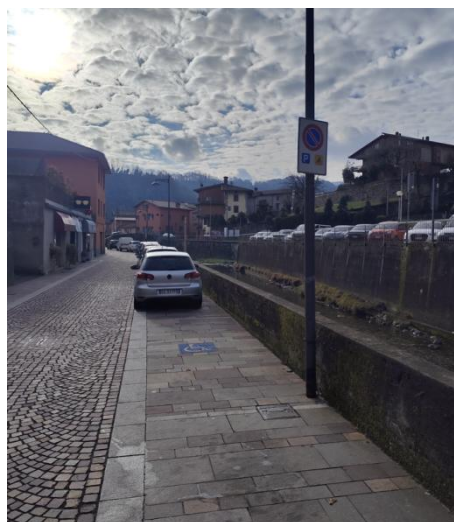
**Riferimento:** PARCH\_01

<b>Descrizione:</b>	Parcheggio disabili.	
<b>Accessibilità:</b>	<b><u>NON ACCESSIBILE</u></b> Non accessibile a persone con disabilità fisica.	
<b>Conformità:</b>	Conformità.	
	Non conformità. Assenza spazio zebraato. Assenza percorso pedonale dedicato.  D.P.R. 503/1996, art. 10; D.M. 236/1989, art. 4.2.3; L.R. Lombardia n. 6/1989, art. 2.2.	
<b>Interventi di messa a norma:</b>	Prevedere adeguata modifica parcheggio disabili.	
<b>Interventi consigliati:</b>	Si consiglia di spostare il parcheggio disabili in prossimità dell'attraversamento pedonale o comunque più a valle.	
<b>Priorità:</b>	Classe 2 - MEDIA

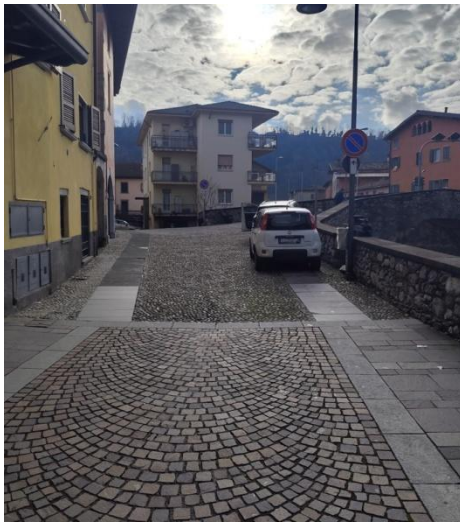
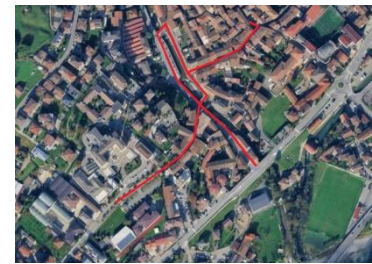
**Riferimento:** PED\_04

<b>Descrizione:</b>	Percorso pedonale assente.	
<b>Accessibilità:</b>	<b><u>NON ACCESSIBILE</u></b> Non accessibile a chiunque.	
<b>Conformità:</b>	Conformità.	
	Non conformità. Assenza di marciapiedi o percorso pedonale. Pavimentazione parzialmente inadatta.  D.P.R. 503/1996, art. 16; D.M. 236/1989, artt. 4.4, 4.2.1, 4.2.2; L.R. Lombardia n. 6/1989, artt. 2.1.4, 6.2, 6.4; L.N. 68/1999; D.Lgs. 81/2008, art. 63.	
<b>Interventi di messa a norma:</b>	Prevedere percorso pedonale sicuro o marciapiedi, con pavimentazione adatta.	
<b>Interventi consigliati:</b>	Prevedere zona mista.	
<b>Priorità:</b>	Classe 2 - MEDIA

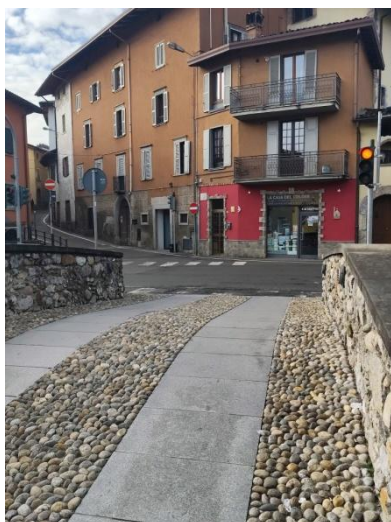
**Riferimento:** PED\_06

<b>Descrizione:</b>	Percorso pedonale assente.	
<b>Accessibilità:</b>	<b><u>NON ACCESSIBILE</u></b> Non accessibile a chiunque.	
<b>Conformità:</b>	Conformità.	
	Non conformità. Assenza di marciapiedi o percorso pedonale. Pavimentazione parzialmente inadatta.  D.P.R. 503/1996, art. 16; D.M. 236/1989, artt. 4.4, 4.2.1, 4.2.2; L.R. Lombardia n. 6/1989, artt. 2.1.4, 6.2, 6.4; L.N. 68/1999; D.Lgs. 81/2008, art. 63.	
<b>Interventi di messa a norma:</b>	Prevedere percorso pedonale sicuro o marciapiedi, con pavimentazione adatta.	
<b>Interventi consigliati:</b>	Nessuno.

**Priorità:** Classe 2 - MEDIA

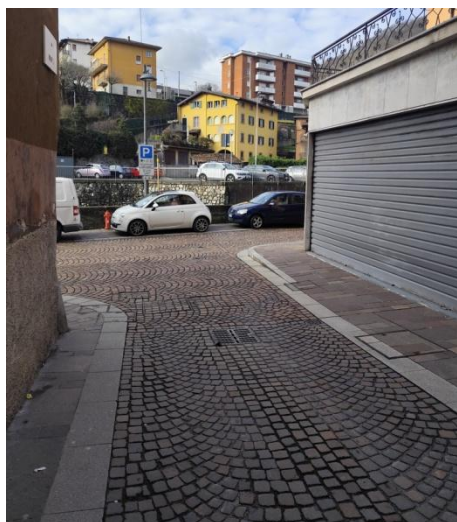
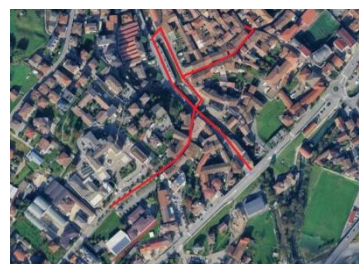
**Riferimento:** PED\_07

<b>Descrizione:</b>	Percorso pedonale assente.	
<b>Accessibilità:</b>	<b><u>NON ACCESSIBILE</u></b> Non accessibile a chiunque.	
<b>Conformità:</b>	Conformità.	
	Non conformità. Assenza di marciapiedi o percorso pedonale continuo e ben definito.  D.P.R. 503/1996, art. 16; D.M. 236/1989, artt. 4.4, 4.2.1, 4.2.2; L.R. Lombardia n. 6/1989, artt. 2.1.4, 6.2, 6.4; L.N. 68/1999; D.Lgs. 81/2008, art. 63.	
<b>Interventi di messa a norma:</b>	Prevedere percorso pedonale sicuro o marciapiedi.	
<b>Interventi consigliati:</b>	Valutare zona mista.

**Priorità:** Classe 3 - BASSA

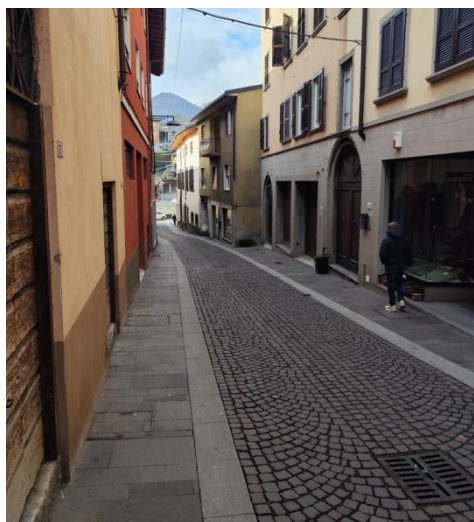
**Riferimento:** PED\_08

<b>Descrizione:</b>	Percorso pedonale assente.	
<b>Accessibilità:</b>	<b><u>NON ACCESSIBILE</u></b> Non accessibile a chiunque.

<b>Conformità:</b>	Conformità.	
	Non conformità. Assenza di marciapiedi o percorso pedonale continuo e ben definito.  D.P.R. 503/1996, art. 16; D.M. 236/1989, artt. 4.4, 4.2.1, 4.2.2; L.R. Lombardia n. 6/1989, artt. 2.1.4, 6.2, 6.4; L.N. 68/1999; D.Lgs. 81/2008, art. 63.	
<b>Interventi di messa a norma:</b>	Prevedere percorso pedonale sicuro o marciapiedi.	
<b>Interventi consigliati:</b>	Valutare zona mista.

**Priorità:** Classe 3 - BASSA

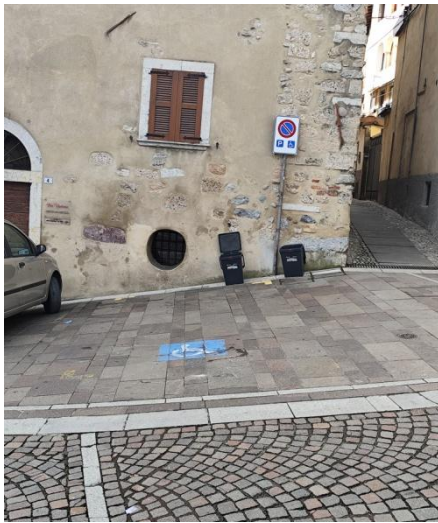
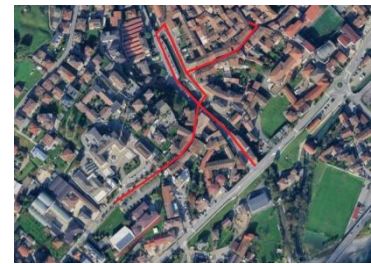
**Riferimento:** PARCH\_02

<b>Descrizione:</b>	Parcheggio disabili.	
<b>Accessibilità:</b>	<b><u>NON ACCESSIBILE</u></b> Non accessibile a persone su sedia a ruote.	
<b>Conformità:</b>	Conformità.	
	Non conformità. Pendenza trasversale elevata. Assenza segnaletica orizzontale con spazio zebraato laterale.  D.P.R. 503/1996, art. 16; D.M. 236/1989, artt. 4.4, 4.2.1, 4.2.2; L.R. Lombardia n. 6/1989, artt. 2.1.4, 6.2, 6.4; L.N. 68/1999; D.Lgs. 81/2008, art. 63.	
<b>Interventi di messa a norma:</b>	Valutare modifica del parcheggio disabili in modo da ridurre la pendenza trasversale. Ripristinare segnaletica orizzontale.	
<b>Interventi consigliati:</b>	Valutare spostamento del parcheggio disabili in luogo idoneo.	
<b>Priorità:</b>	Classe 3 - BASSA

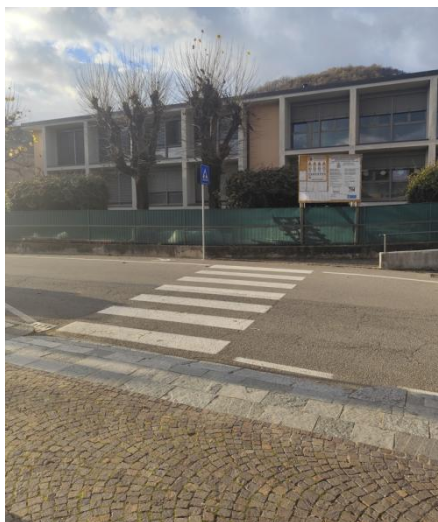
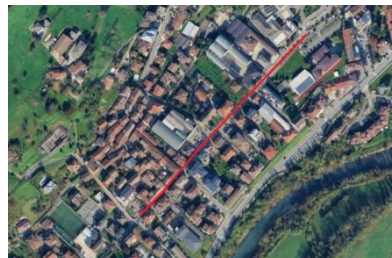
<b>Codice PERCORSO:</b>	PER_03
<b>Riferimento:</b>	ATTR_01
<b>Indirizzo:</b>	via S. Carlo
<b>Località:</b>	Vertova

<b>Descrizione:</b>	Attraversamento pedonale.	
<b>Accessibilità:</b>	<b>ACCESSIBILITÀ PARZIALE</b> Non accessibile a persone con disabilità visiva. Accessibile a persone con disabilità fisica, uditiva e cognitiva.

<b>Conformità:</b>	Conformità. Segnaletica orizzontale.	
	Non conformità. Assenza di segnaletica tattile che indica l'attraversamento a ipovedenti e non vedenti.  D.P.R. 503/1996, art. 6, D.M. 236/1989, art. 4.2.1; L.R. Lombardia n. 6/1989, art. 2.1.; D.Lgs. 285/1992, art.38; D.P.R. 495/1992, art. 145.	
<b>Interventi di messa a norma:</b>	Prevedere segnaletica idonea a persone con disabilità visiva.	
<b>Interventi consigliati:</b>	Nessuno.	
<b>Priorità:</b>	Classe 2 - MEDIA

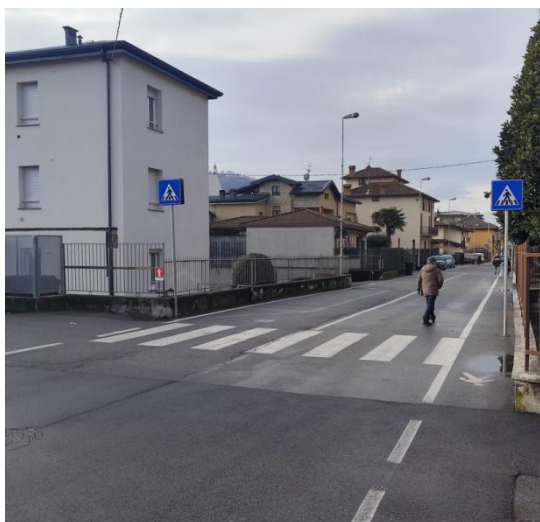
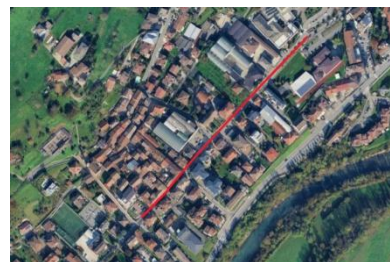
**Riferimento:** ATTR\_02

<b>Descrizione:</b>	Attraversamento pedonale.	
<b>Accessibilità:</b>	<b><u>NON ACCESSIBILE</u></b> Non accessibile a chiunque.

<b>Conformità:</b>	Conformità. Segnaletica orizzontale.	
	Non conformità. Sbarco attraversamento su accesso carrale privato. Assenza di segnaletica tattile che indica l'attraversamento a ipovedenti e non vedenti.  D.P.R. 503/1996, art. 6, D.M. 236/1989, art. 4.2.1; L.R. Lombardia n. 6/1989, art. 2.1.; D.Lgs. 285/1992, art.38; D.P.R. 495/1992, art. 145.	
<b>Interventi di messa a norma:</b>	Individuazione zona di sbarco sicura. Prevedere segnaletica idonea a persone con disabilità visiva.	
<b>Interventi consigliati:</b>	Individuare davanti all'ingresso carrale percorso pedonale.

**Priorità:** Classe 1 - ALTA

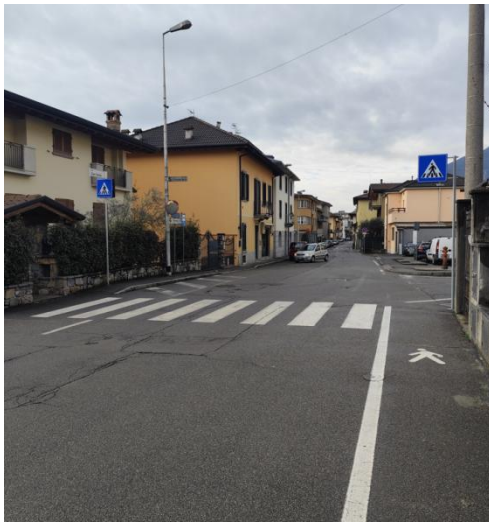
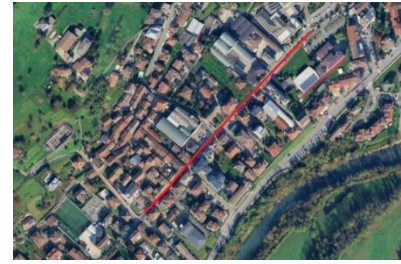
Codice PERCORSO:	PER_03
Riferimento:	ATTR_03
Indirizzo:	via S. Carlo
Località:	Vertova

Classe 2 - MEDIA

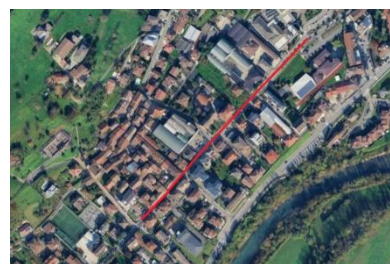
**Riferimento:** ATTR\_05

**Conformità:** Conformità.  
Non conformità.  
Deterioramento segnaletica orizzontale.  
Assenza di segnaletica tattile che indica l'attraversamento a ipovedenti e non vedenti.

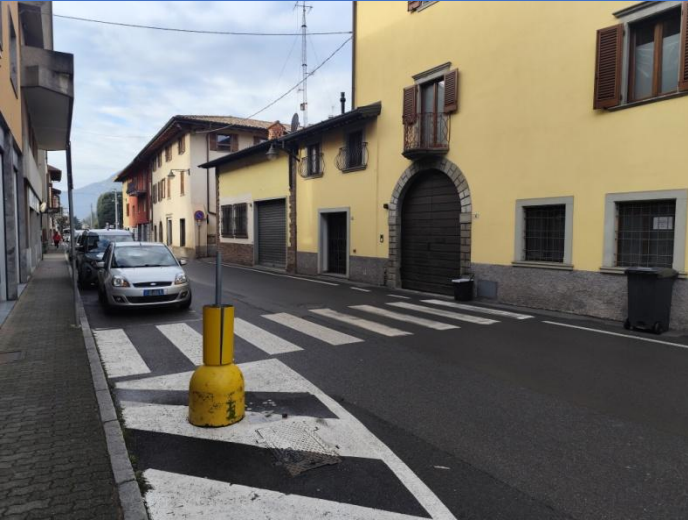
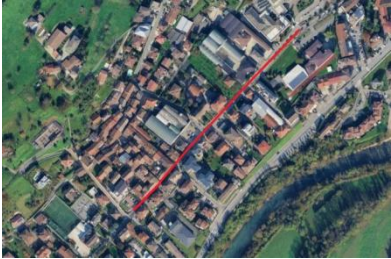
<b>Codice PERCORSO:</b>	PER_03
	<b>Riferimento:</b>	ATTR_07
	<b>Indirizzo:</b>	via Costante Coter
	<b>Località:</b>	Vertova
<b>Descrizione:</b>	Attraversamento pedonale.	
<b>Accessibilità:</b>	<b><u>NON ACCESSIBILE</u></b> Non accessibile a chiunque.

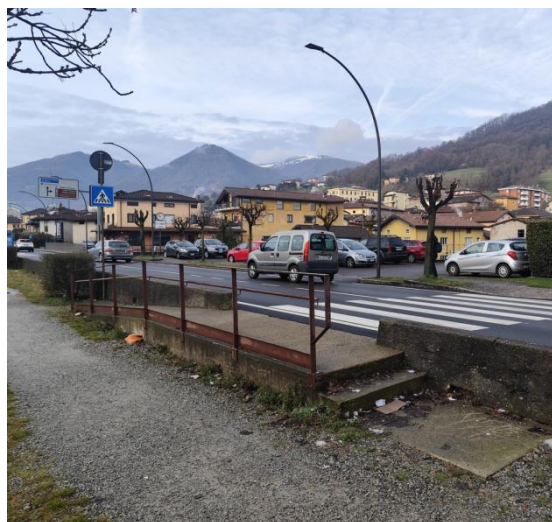
<b>Codice PERCORSO:</b>	PER_04
<b>Riferimento:</b>	PED_04
<b>Indirizzo:</b>	via Don B. Ferrari
<b>Località:</b>	Vertova

<b>Descrizione:</b>	Percorso pedonale. Rampa e scala.	
<b>Accessibilità:</b>	<b>ACCESSIBILITÀ PARZIALE</b> Non accessibile a persone con disabilità visiva. Accessibile a persone con disabilità fisica, uditiva e cognitiva.	 
<b>Conformità:</b>	Conformità.	
	Non conformità. Mancanza di segnaletica tattile. Assenza doppio corrimano su lato scala.  D.P.R. 503/1996, art. 5; D.M. 236/1989, art. 4.2; D.lgs. 285/1992, art. 3, punto 33 e 36.	
<b>Interventi di messa a norma:</b>	Prevedere segnaletica tattile per persone con disabilità visiva. Prevedere doppio corrimano anche su lato scala.	
<b>Interventi consigliati:</b>	Nessuno.

**Priorità:** Classe 2 - MEDIA

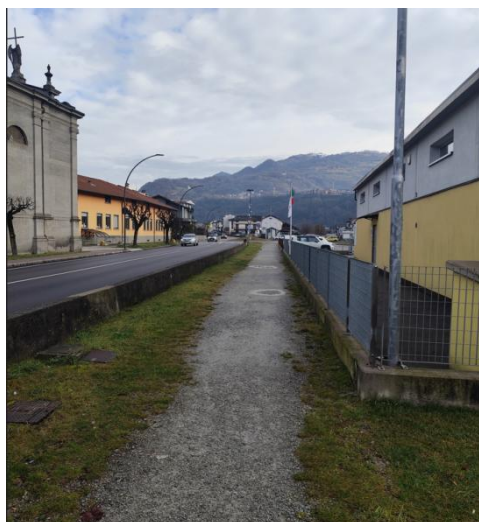
<b>Codice PERCORSO:</b>	PER_04
<b>Riferimento:</b>	PED_05
<b>Indirizzo:</b>	via Don B. Ferrari
<b>Località:</b>	Vertova

<b>Descrizione:</b>	Percorso pedonale.	
<b>Accessibilità:</b>	<b><u>NON ACCESSIBILE</u></b> Non accessibile a persone su sedia a ruote e con disabilità visiva. Accessibile a persone con disabilità uditiva e cognitiva.

<b>Conformità:</b>	Conformità.	
	Non conformità. Pavimentazione non adeguata.  D.P.R. 503/1996, art. 16; D.M. 236/1989, artt. 4.4, 4.2.1, 4.2.2; L.R. Lombardia n. 6/1989, artt. 2.1.4, 6.2, 6.4; L.N. 68/1999; D.Lgs. 81/2008, art. 63.	
<b>Interventi di messa a norma:</b>	Realizzare percorso con pavimentazione adeguata.	
<b>Interventi consigliati:</b>	Nessuno.

**Priorità:** **Classe 1 - ALTA**

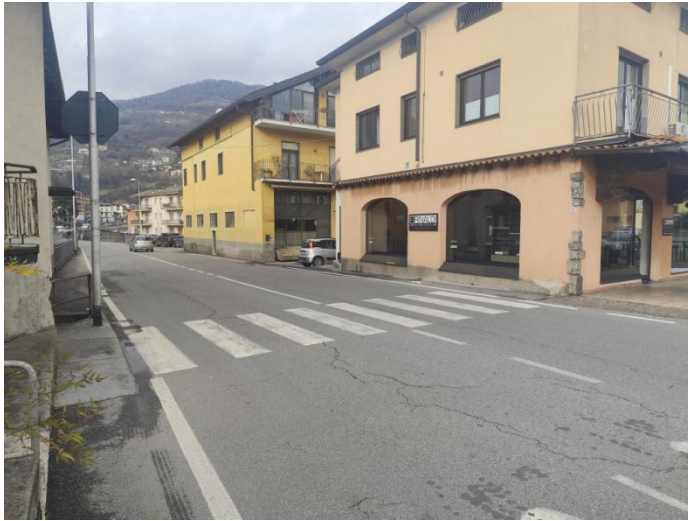
<b>Codice PERCORSO:</b>	PER_04
<b>Riferimento:</b>	ATTR_05
<b>Indirizzo:</b>	via IV Novembre
<b>Località:</b>	Vertova

<b>Descrizione:</b>	Attraversamento pedonale.	
<b>Accessibilità:</b>	<b><u>NON ACCESSIBILE</u></b> Non accessibile a chiunque.

<b>Conformità:</b>	Conformità. Segnaletica orizzontale.	
	Non conformità. Mancanza di luogo sicuro su un lato dell'attraversamento. Assenza di segnaletica tattile che indichi l'attraversamento.  D.P.R. 503/1996, art. 6, D.M. 236/1989, art. 4.2.1; L.R. Lombardia n. 6/1989, art. 2.1.; D.Lgs. 285/1992, art.38; D.P.R. 495/1992, art. 145.	
<b>Interventi di messa a norma:</b>	Spostare attraversamento in altro luogo in cui è possibile prevedere un collegamento tra luoghi sicuri per il pedone. Prevedere segnaletica idonea a persone con disabilità visiva.	
<b>Interventi consigliati:</b>	Nessuno.

**Classe 1 - ALTA**

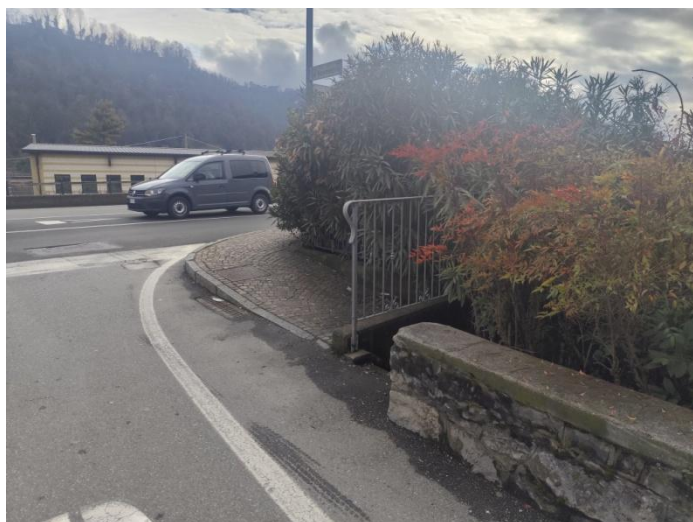
<b>Codice PERCORSO:</b>	PER_04
<b>Riferimento:</b>	MARC_04
<b>Indirizzo:</b>	via Don B. Ferrari
<b>Località:</b>	Vertova

<b>Descrizione:</b>	Marciapiedi.	
<b>Accessibilità:</b>	<b>ACCESSIBILITÀ PARZIALE</b> Non accessibile a persone con disabilità visiva. Accessibile a persone con disabilità fisica, uditiva e cognitiva.

<b>Conformità:</b>	Conformità.	
	Non conformità. Mancanza di segnaletica tattile o guida.  D.P.R. 503/1996, art. 5; D.M. 236/1989, art. 4.2; D.lgs. 285/1992, art. 3, punto 33 e 36.	
<b>Interventi di messa a norma:</b>	Prevedere segnaletica tattile o guida per persone con disabilità visiva.	
<b>Interventi consigliati:</b>	Nessuno.

**Priorità:** Classe 1 - ALTA

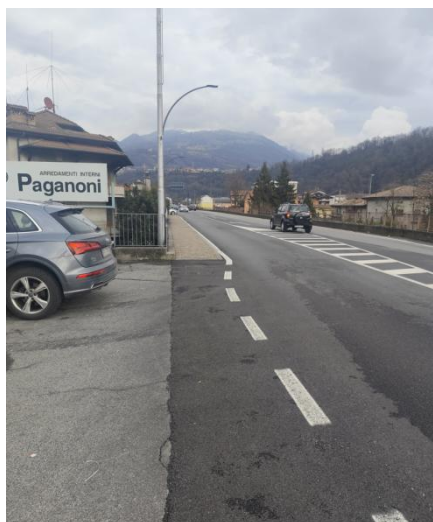
**Riferimento:** PED\_06

<b>Descrizione:</b>	Percorso pedonale assente.	
<b>Accessibilità:</b>	<b><u>NON ACCESSIBILE</u></b> Non accessibile a chiunque.	
<b>Conformità:</b>	Conformità.	
	Non conformità. Assenza di marciapiedi o percorso pedonale ben definito.  D.P.R. 503/1996, art. 16; D.M. 236/1989, artt. 4.4, 4.2.1, 4.2.2; L.R. Lombardia n. 6/1989, artt. 2.1.4, 6.2, 6.4; L.N. 68/1999; D.Lgs. 81/2008, art. 63.	
<b>Interventi di messa a norma:</b>	Prevedere percorso pedonale sicuro o marciapiedi.	
<b>Interventi consigliati:</b>	Nessuno.

**Priorità:** **Classe 1 - ALTA**

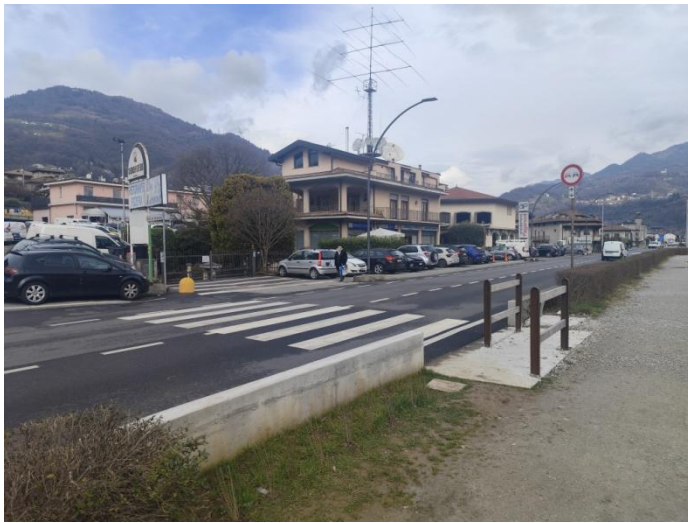
Codice PERCORSO:	PER_04
Riferimento:	ATTR_06
Indirizzo:	via Don B. Ferrari
Località:	Vertova

Descrizione:	Attraversamento pedonale.	
Accessibilità:	<b><u>NON ACCESSIBILE</u></b> Non accessibile a chiunque.

Conformità:	Conformità. Segnaletica orizzontale.	
	Non conformità. Mancanza di luogo sicuro su un lato dell'attraversamento. Assenza di segnaletica tattile che indichi l'attraversamento. Assenza illuminazione dedicata.	
Interventi di messa a norma:	D.P.R. 503/1996, art. 6, D.M. 236/1989, art. 4.2.1; L.R. Lombardia n. 6/1989, art. 2.1.; D.Lgs. 285/1992, art.38; D.P.R. 495/1992, art. 145. Spostare attraversamento in altro luogo in cui è possibile prevedere un collegamento tra luoghi sicuri per il pedone. Prevedere segnaletica idonea a persone con disabilità visiva. Prevedere illuminazione dedicata.	
Interventi consigliati:	Nessuno.
